第 3 章 事例集

1 . 事例集

図表 3-1 計画修繕事例集リスト

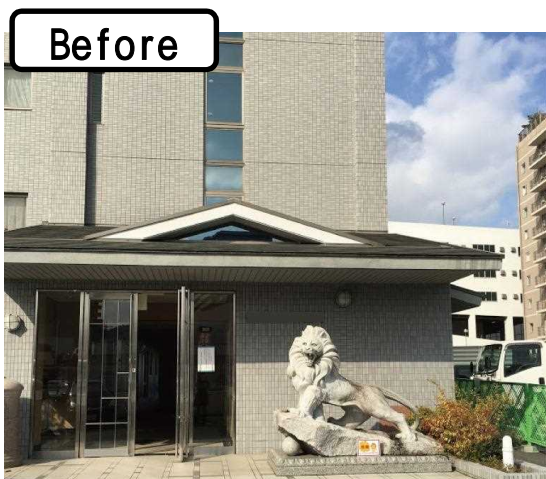
外壁タイル、目地コーキング補修・塗装

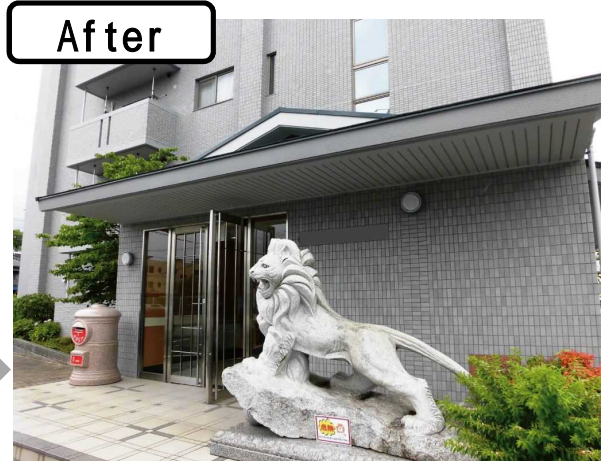
防水性を回復させ、
外観の印象を向上

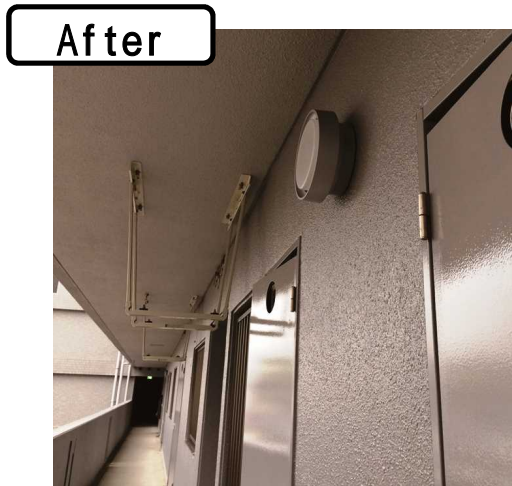
共用部の軒天、鉄扉を
外壁タイルと同系色で塗装

明るい雰囲気を出

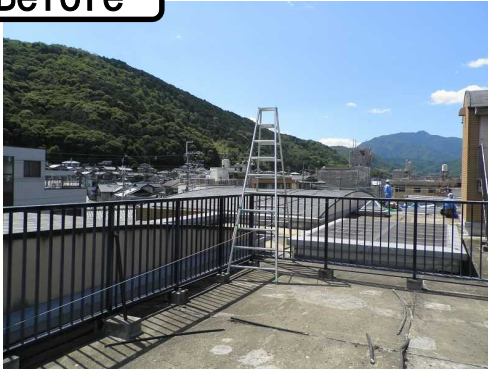
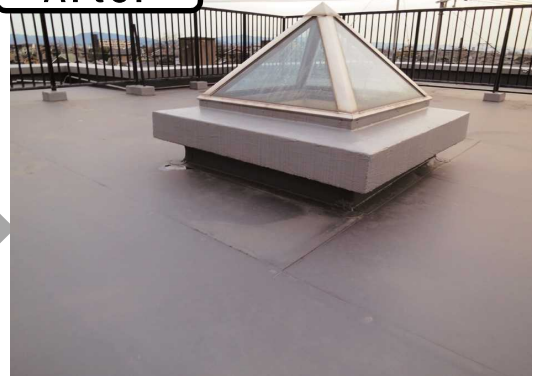
屋上の
防水シート張替

効果 防水性を回復、長寿命化を実現

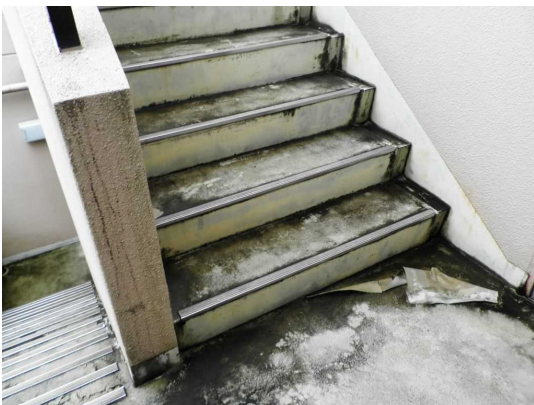
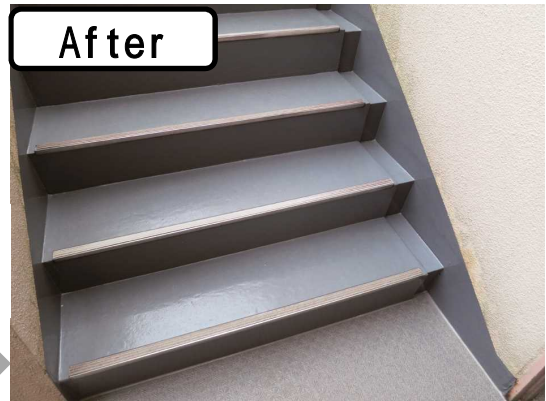
屋外階段を
防水塗装

効果 雨天時に滑りにくく改善

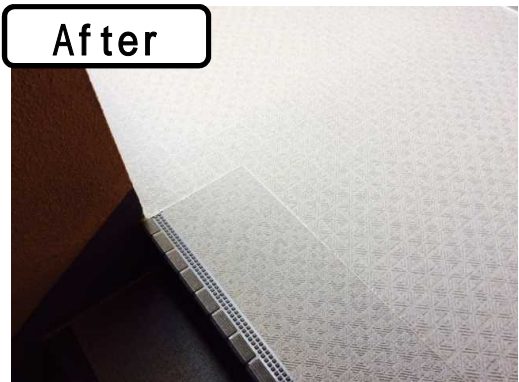
屋外階段踊り場を
長尺シートに張替

効果 静音性が向上し、生活音が響きにくく改善

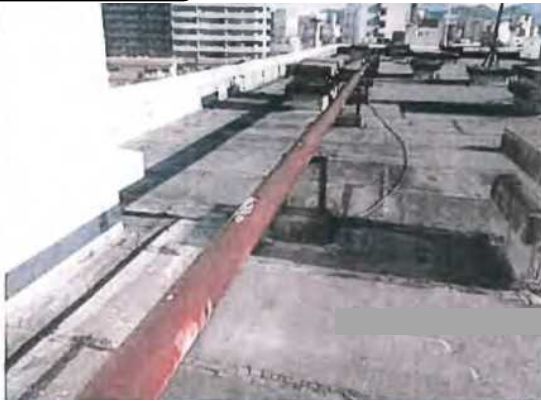
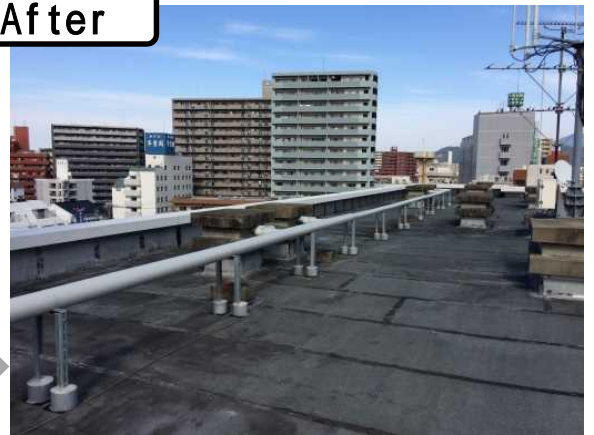
屋上給水管を
撤去し、新設

劣化破損による漏水被害を防止し、腐食しにくい最新管材で長寿命化を図る

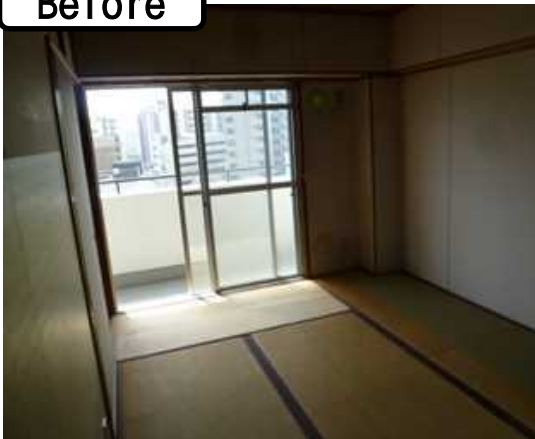
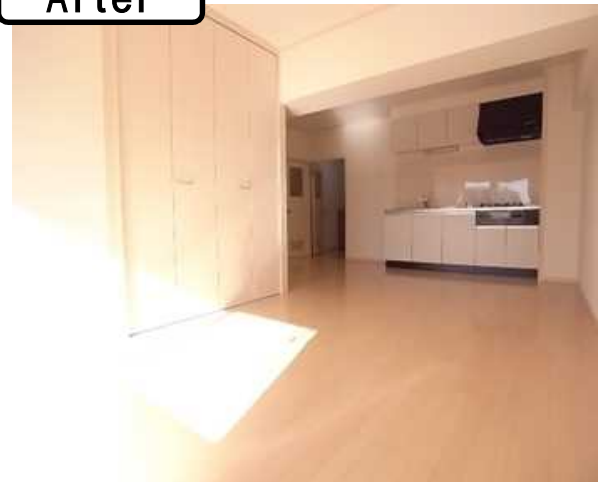
間取りを変更し、水廻り設備を
最新式に交換

現在の生活環境に見合った空間・設備に
変更し、入居率向上を図る

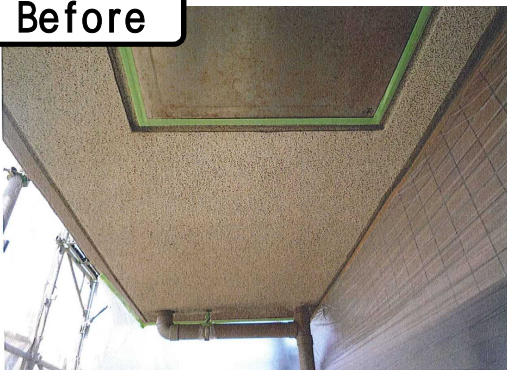
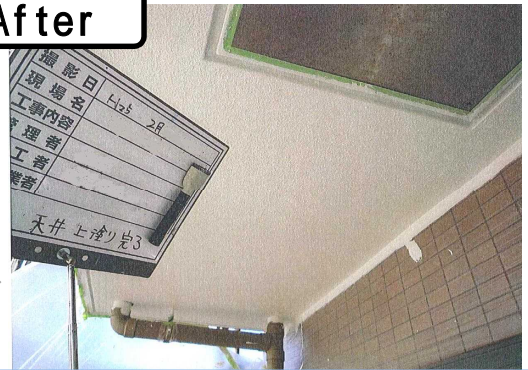
屋外天井の塗装

効果 照度の高い塗料で外観の印象が向上

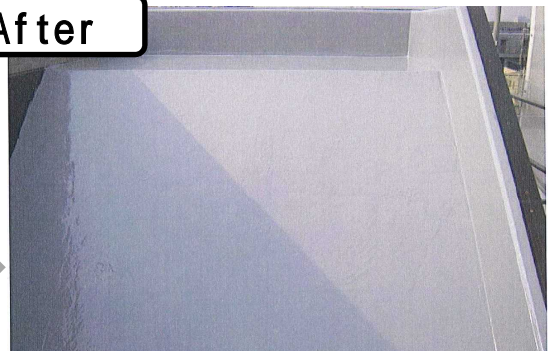
屋上防水シート
を全面的に更新

効果 防水性を回復させ、長寿命化を実現

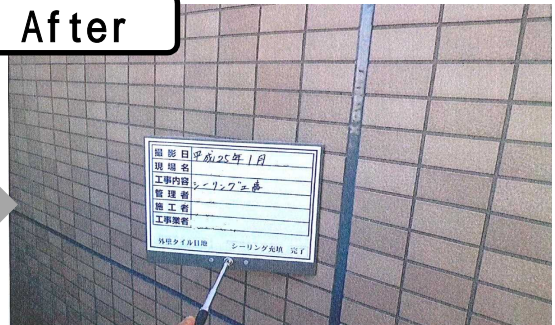
劣化した外壁シーリングを打替

効果 防水性を回復させ、漏水を未然防止

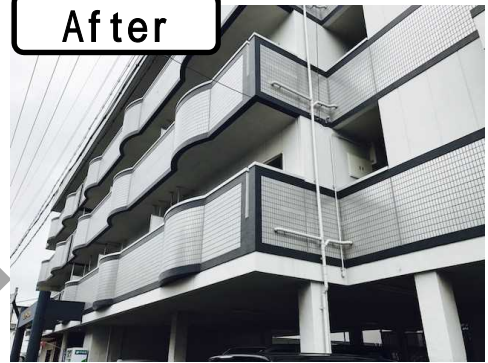
外壁の浮き割れたタイルの交換、
目地コーキング補修、防水塗装

効果 落下事故の未然防止

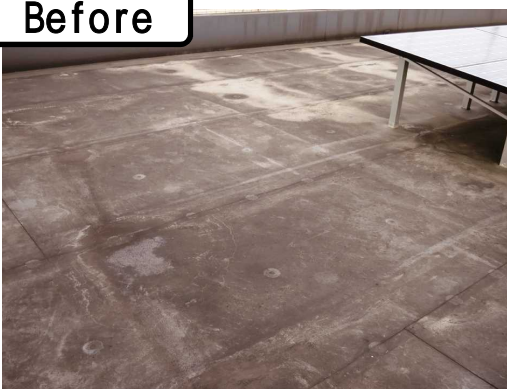
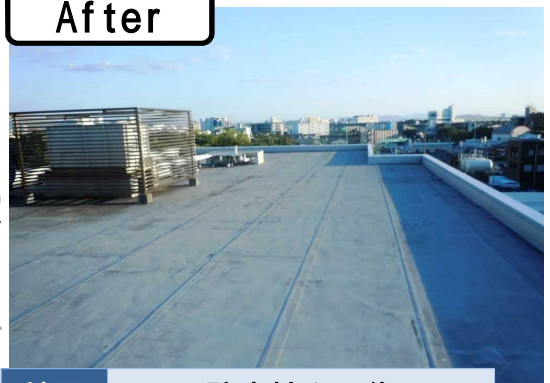
浮きが目立つ屋
上のシート防水を
張替

効果 防水性を回復

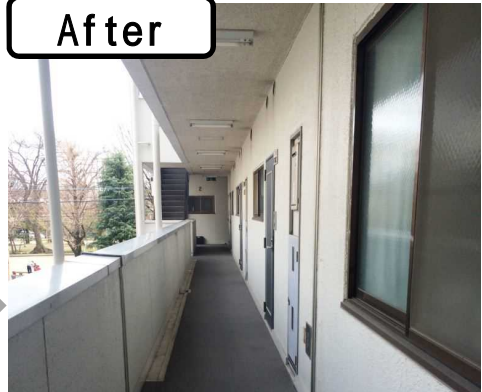
屋外廊下塗装面を
長尺シートに張替

効果 静音性が向上し、生活音が響きにくく

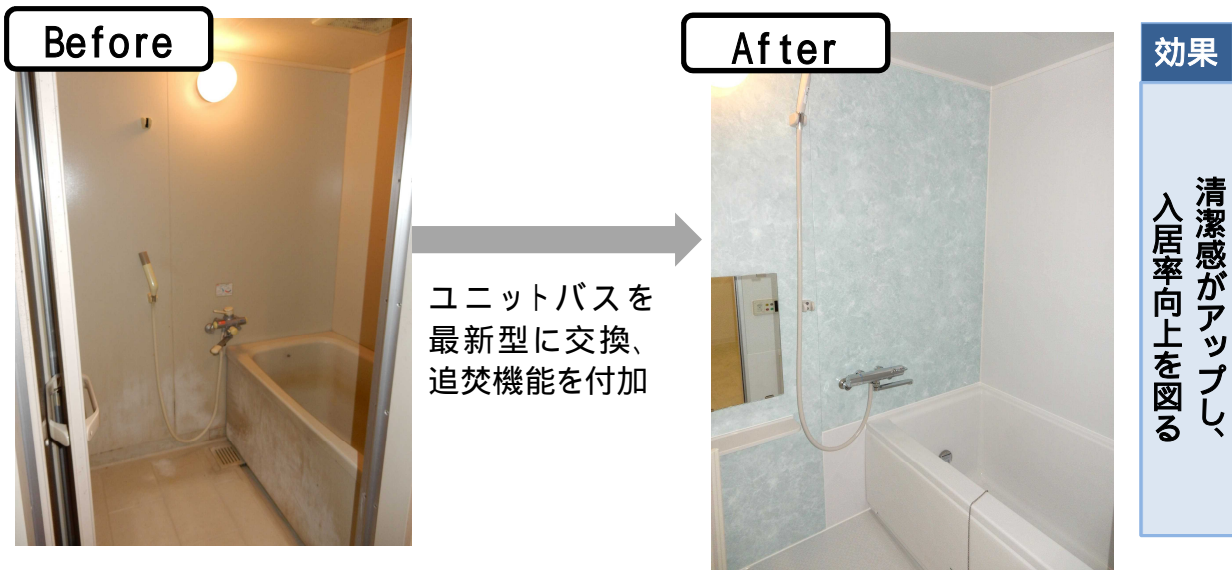
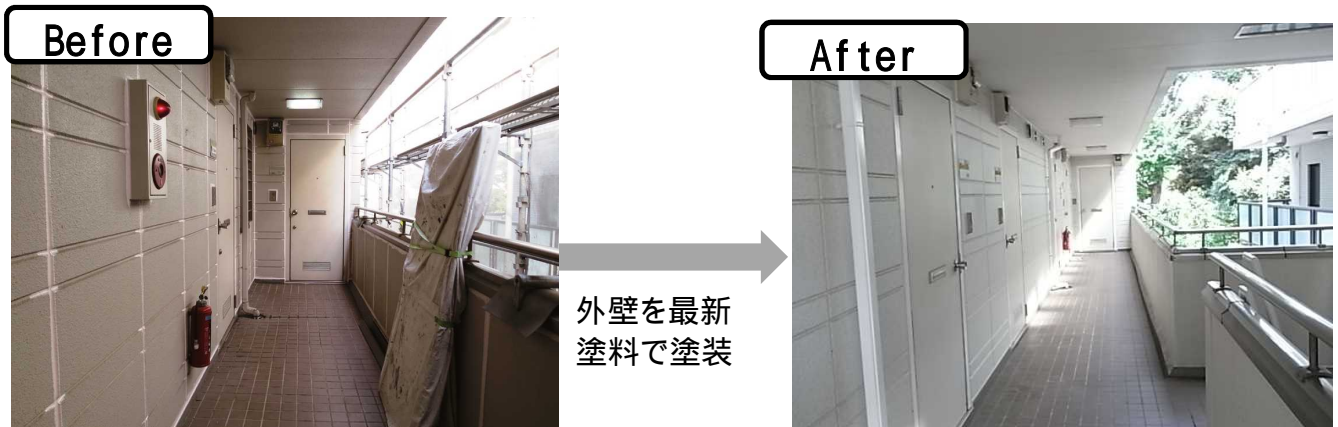
効果 30 年間塗装が不要になり、メンテナンスコストを低減

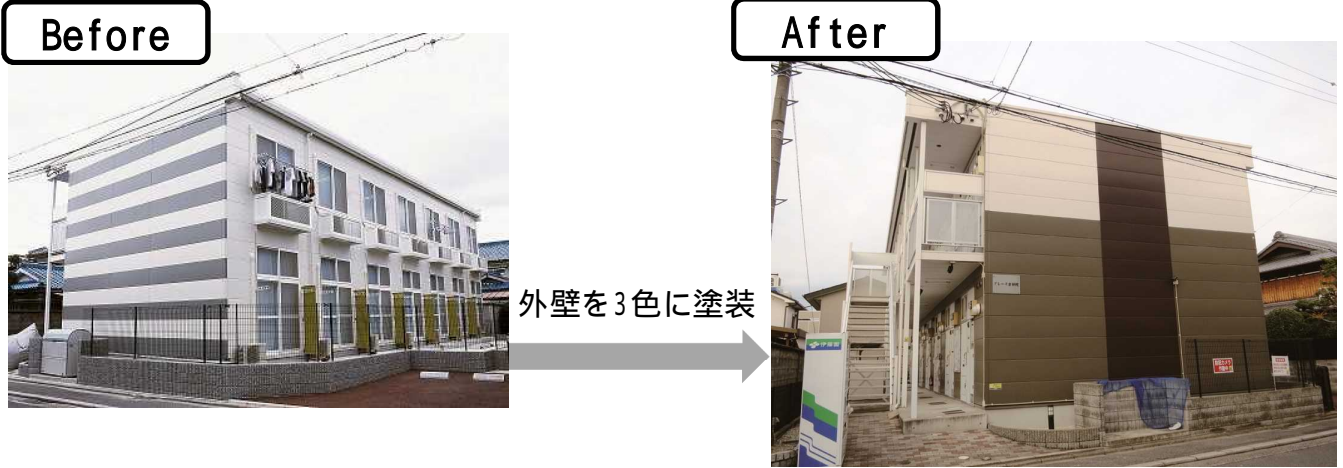
効果 外観を向上させ、入居率のアップを図る

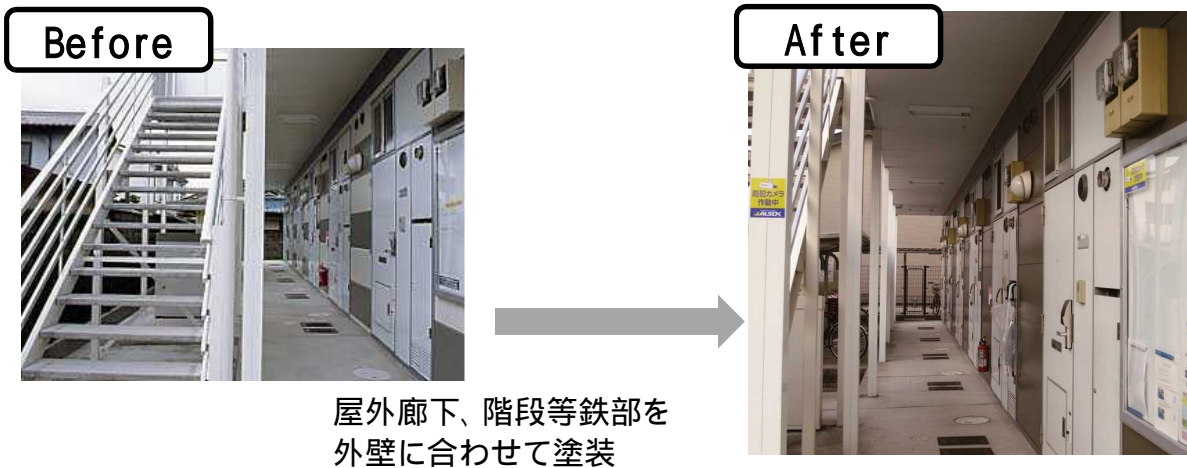
屋外廊下、階段等鉄部を
外壁に合わせて塗装

効果 腐食の防止、全体のまとまりができ、外観が向上

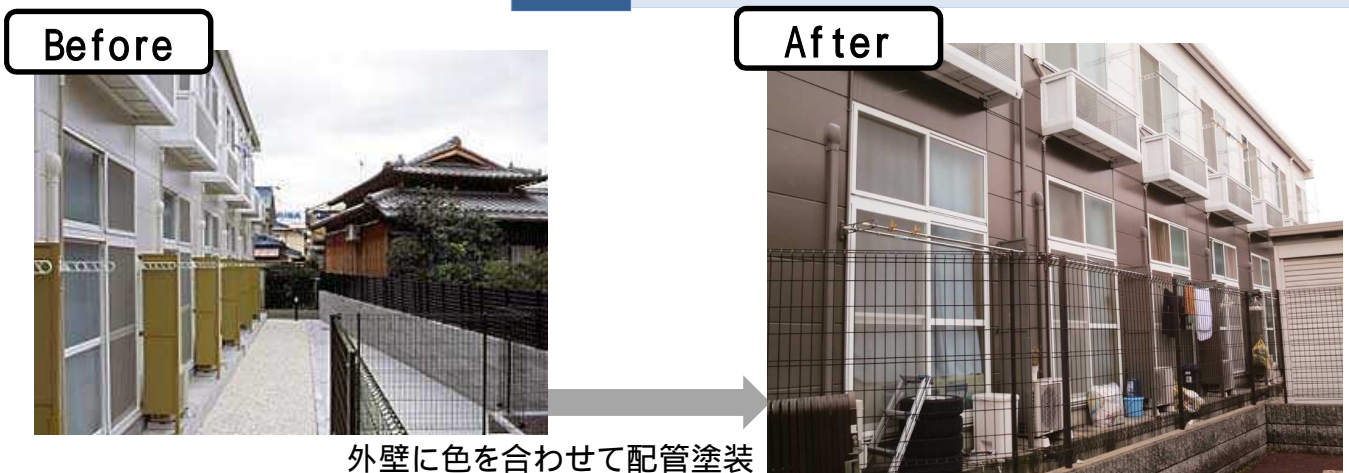
外壁に色を合わせて配管塗装

効果 腐食の防止、配管が目立たず外観が向上

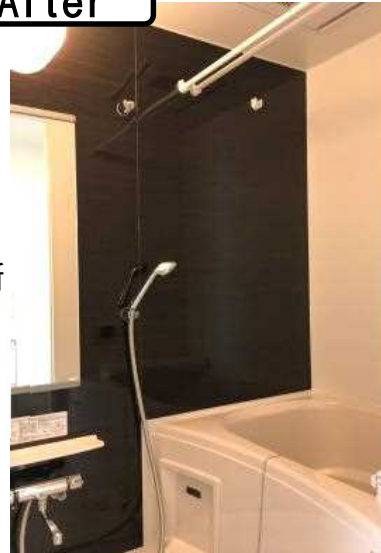
3K を 2LDK に変更、
ユニットバス設備更新

現在の生活環境に見合った
空間・設備に改修し、
入居率向上を図る

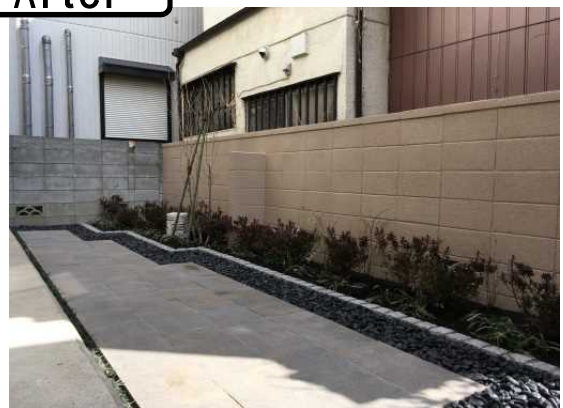
前面外構の専用庭化

外観の向上により、入居率向上を図る

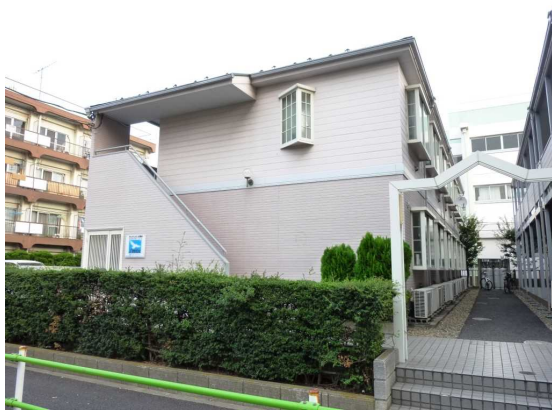
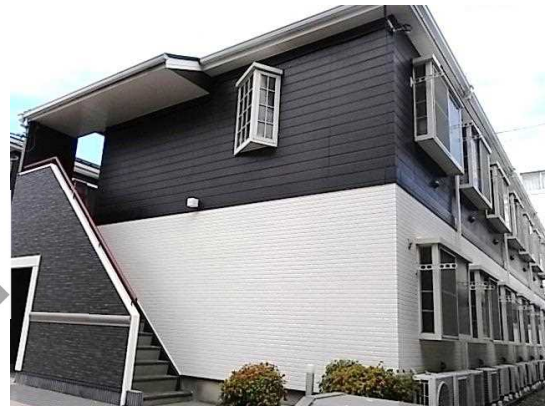
外壁を2色
に塗装

2色塗装で印象度を高め、手すりなどにアクセントを付け、デザイン性をアップ

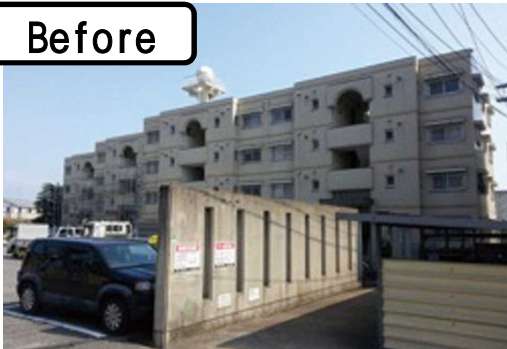
外壁を 2 色に塗装

効果 台風被害の修繕に併せ
外壁を 2 色に塗り替え印象度をアップ

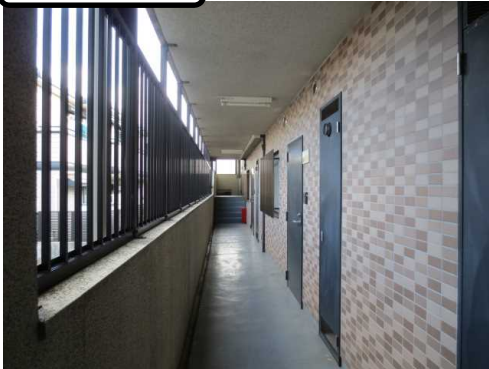
屋外階段、廊下等を
防水塗装

効果 防水性を回復するとともに、外観を向上

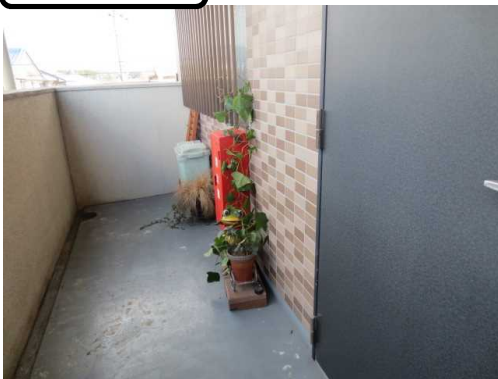
共用廊下の
防水シートを張替

効果 生活音が響きにくくなり、外観も向上

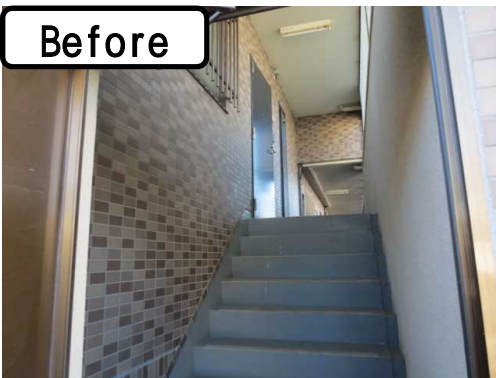
外壁を 2 色に塗装
