# 平成25年度 歴史的風致維持向上推進等調査

「現代の建材流通と施工技術に適合した『なまこ壁土蔵』の修理工法の試験施工等を通じた開発等  
(特定非営利活動法人チャチャチャ21)」

## 報告書

平成26年3月  
国土交通省都市局

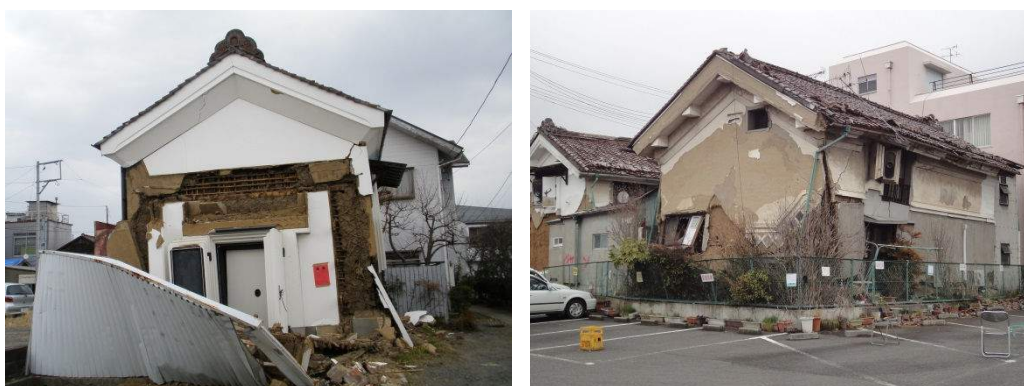
市の中心部には「なまこ壁」の土蔵が散在しており、地域の景観を特徴付ける要素となっているが、東日本大震災によって「なまこ壁」部分の漆喰破損、さらには瓦が脱落する等の被害が多く土蔵で生じている。(写真1「市内の土蔵被災の様子」参照。)

写真1 市内の土蔵被災の様子

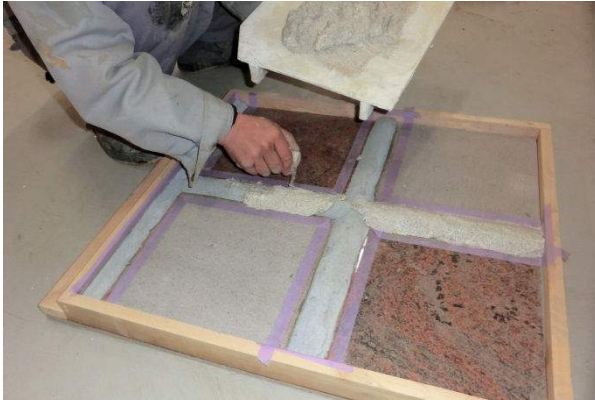
・ 漆喰の塗付けの状況。

※伝統的工法は本来、下地から漆喰を塗りつけていく工法であるが、実際にそれを経験した職人がいないことから今回はモルタルを下地として、その上に漆喰を塗りつけている。

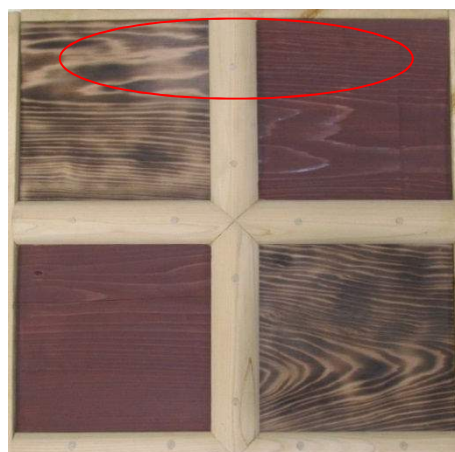
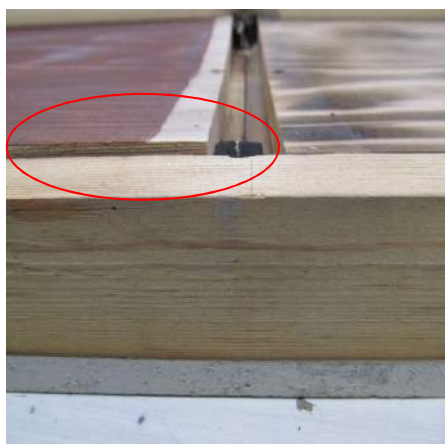
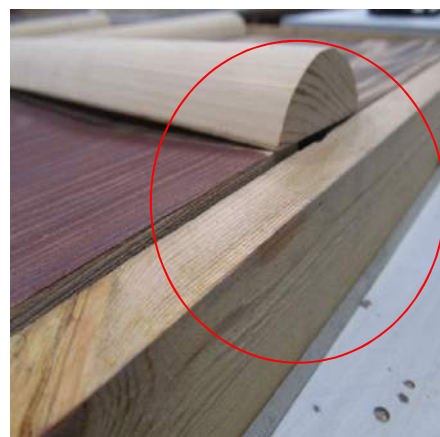
結果として、乾式工法（平板部が杉板、なまこ部が木加工品）により施工したものについては、木材が収縮・膨張を繰り返したため一部剥離が生じ（次頁写真3「木材の剥離状況」参照）、また、乾式工法（平板部及びなまこ部が銅版、ガルバリウム鋼板）により施工したものについてはサビなどの黒い汚れが確認されたが、施工見本全体が大きく破損するなどの変化は見られなかった。さらに、これら以外のすべての施工見本においては特に大きな変化は見られなかった。

写真3 木材の剥離状況

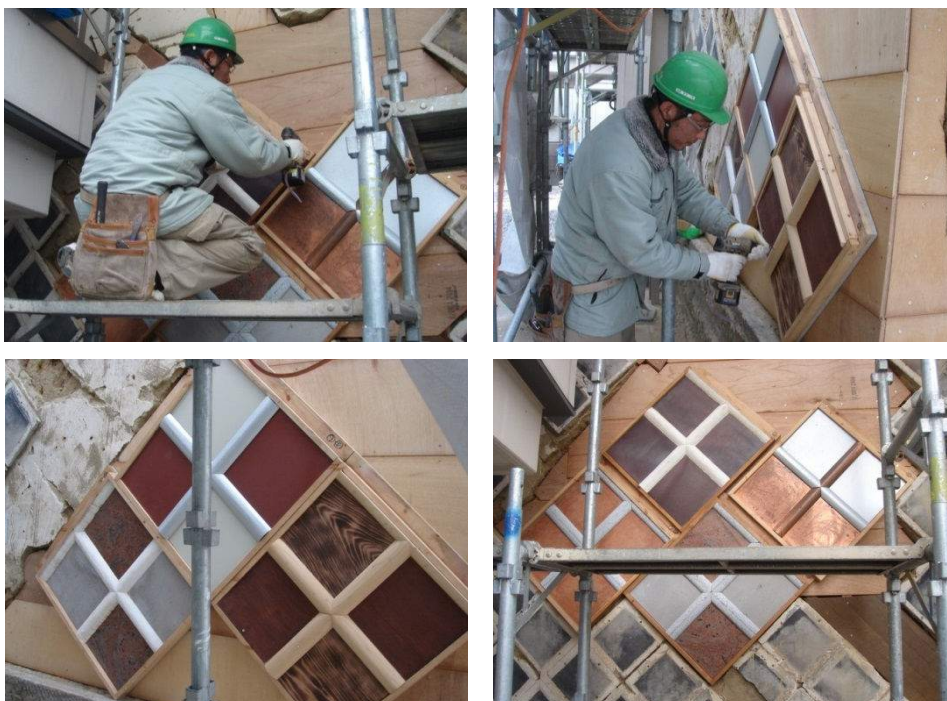
写真4 壁面への施工状況

① 当初は「第3章-II」で得られた試験結果を踏まえて施工方法を選出し試験施工をする予定だったが、スケジュール調整の都合により、試験施工は7種類全ての施工見本について行うこととなった。所有者の了承を得た上で実際に市内にある修理が必要な「なまこ壁土蔵」において試験施工した。その際の壁面への施工状況については写真4「壁面への施工状況」のとおりである。

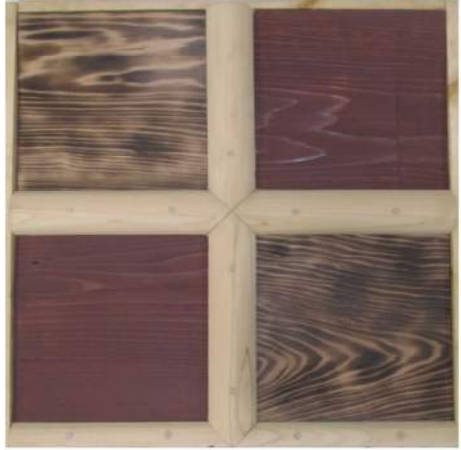
<p style="text-align: center;">図1 供試体⑤全体</p>

<p style="text-align: center;">図2 隆起箇所</p>  
<p>真上から見た供試体⑤ この位置からは大きな変化は見られない。</p>	<p>写真の位置のなまこが平板の隆起により 持ち上げられているのが確認できる。</p>
<p style="text-align: center;">図3 横から見た箇所</p>

40 サイクル経過した結果,①～④の供試体に大きな変化はなかったが⑤～⑦の供試体には,それぞれ変化が見られた。まず,⑤の供試体は平板が木材のため収縮膨張を繰り返すことで隆起し,なまこを押し上げ破損に至ったと見られる。⑥の供試体においては,一番の質量変化率が出ている。⑦の供試体においては平板部に黒ずんだ汚れを確認した。大きな変化の有無は工法の差であり、⑤～⑦の供試体は乾式工法であることから元々が乾燥しているため,水分による影響が大きいと考えられる。よって,⑤～⑦の供試体において質量変化率等において変化が見られた。

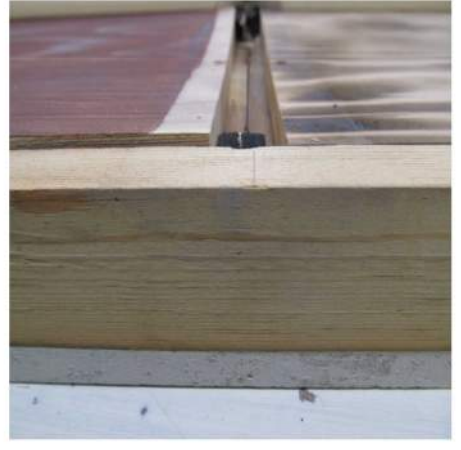
<p style="text-align: center;">図4 取り外し後</p>  
<p>持ち上げられていたなまこが外し 横から見た様子。5mm程平板が浮いている。</p>	<p>なまこが完全に取れ見栄えが悪くなっている</p>

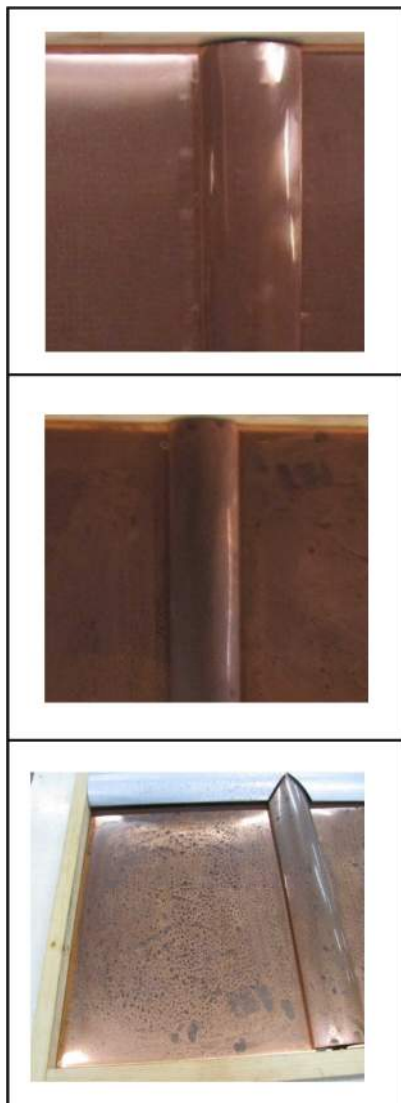
図 4.3.2 実験前の写真 (上 0 サイクル・中 15 サイクル・下 40 サイクル)

・図5に供試体⑦の変化状況を示す。サイクルを重ねる毎に,15 サイクル付近から次第に黒い模様が出てきた。指で触れた痕跡がある箇所が黒くなっていることから,指で触れた箇所の酸化によるものと考えられる。

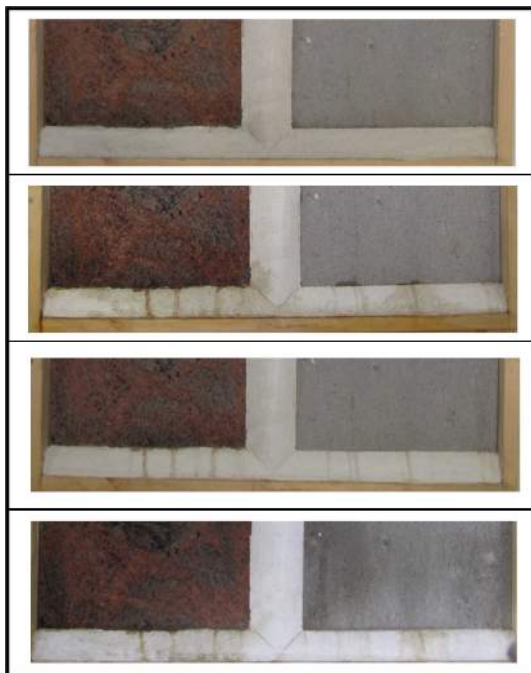
図 4.3.3 なまこ部の汚れ (上から, 0 サイクル,1 サイクル,3 サイクル,40 サイクル)

・図6になまこの汚れの状況を示す。最初のサイクルでなまこ部の汚れは生じた,更にサイクルを重ねる毎に平板部も黒ずんでいるのが水分を含んだことによる物と確認できる。
