# 平成27年9月関東・東北豪雨に係る 被害及び復旧状況等について

平成27年10月  
国土交通省  
水管理・国土保全局

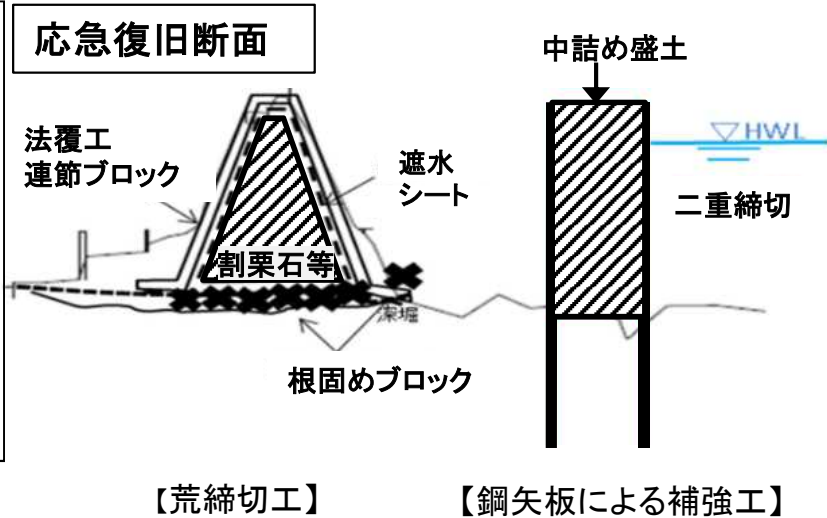
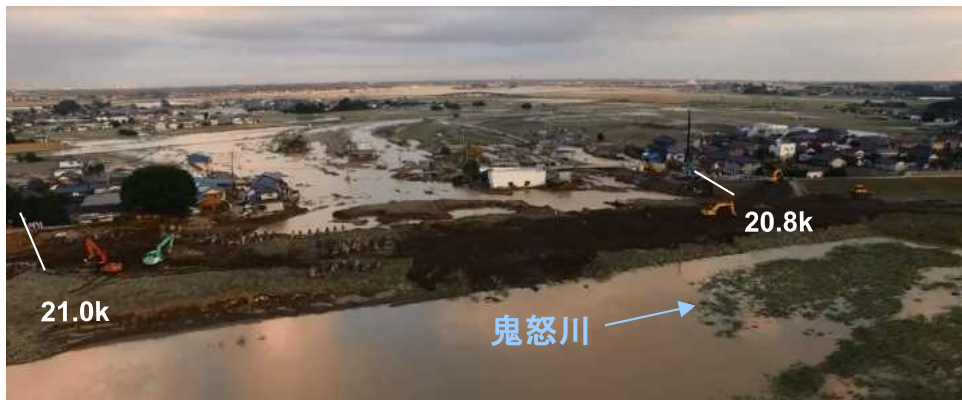
応急復旧状況(9/12)

- 9月10日12:50頃 堤防決壊。同日 応急復旧に着手し、24時間体制で施工。
- 24日 応急復旧が完了。

## ◆ 応急復旧工事の経緯 (10日12:50頃 堤防決壊)

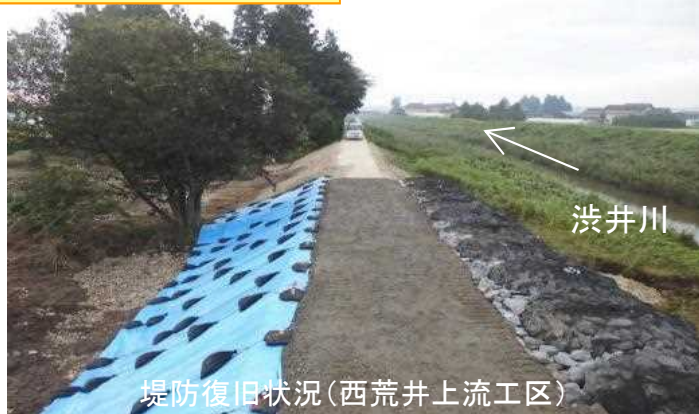
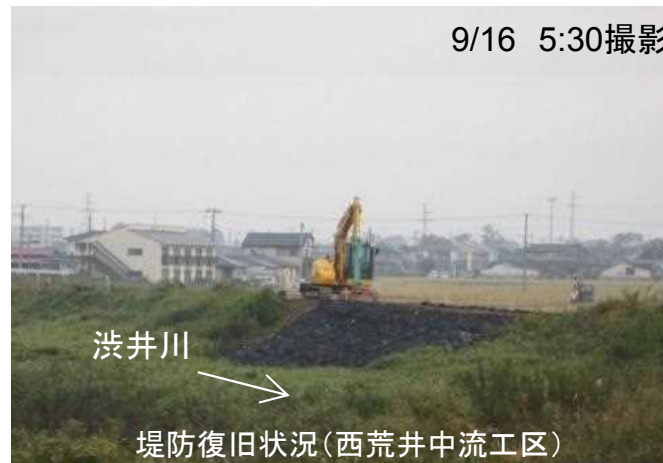
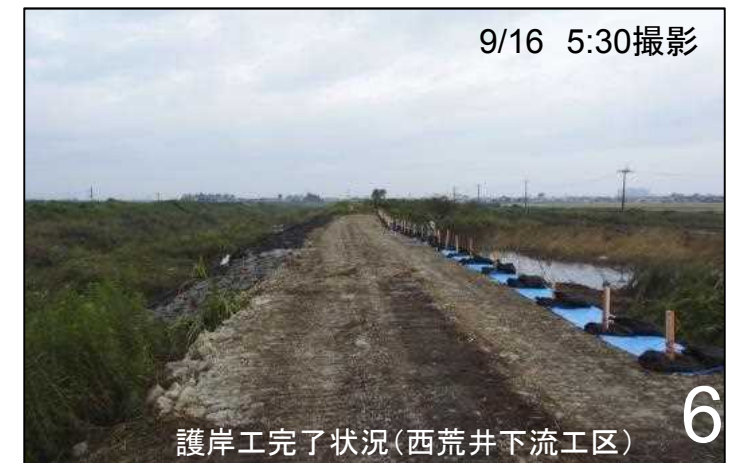
- ・ 鳴瀬川水系渋井川で堤防3箇所が破堤。
- ・ 国土交通省は、宮城県の要請を受け、24時間体制で堤防の緊急復旧工事に着手。
- ・ 9月12日 上流地区の破堤地点より復旧に着手。14日に堤防盛立、16日に護岸工が完了し、緊急復旧が完了。

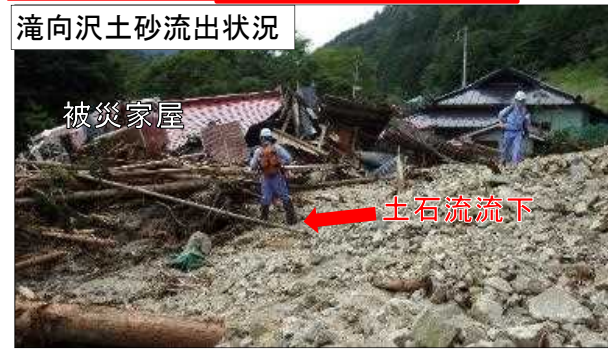
**土石流等** 栃木県日光市芹沢  
にっこうし せりさわ

負傷者2名、家屋全壊5戸、半壊2戸  
市道芹沢線が分断 住民25名が一時孤立

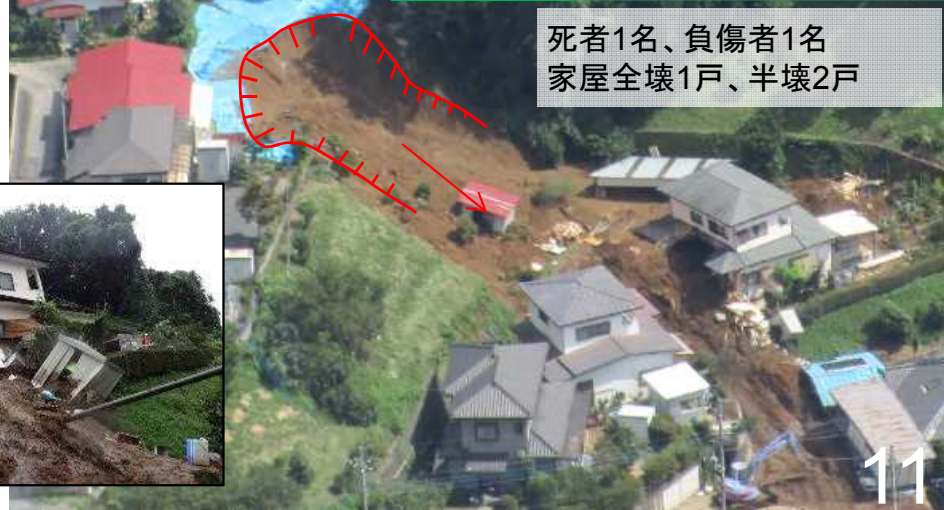
**がけ崩れ** 栃木県鹿沼市日吉町  
かぬまし ひよしちょう

- 台風第18号及び第17号等による大雨により、全国17都県で177件の土砂災害が発生。
- 栃木県鹿沼市日吉町では、住宅裏の斜面が崩壊し、死者1名、負傷者1名、人家被害3戸の被害が発生。
- 栃木県日光市芹沢地区では、8溪流9箇所において土石流が発生し、人家被害7戸、地区唯一の避難経路である市道芹沢線が分断され、住民25名が一時孤立するなどの被害が発生。

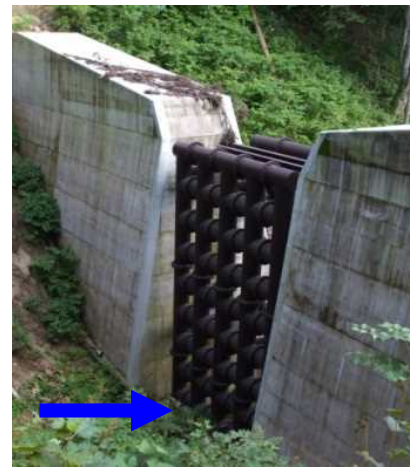
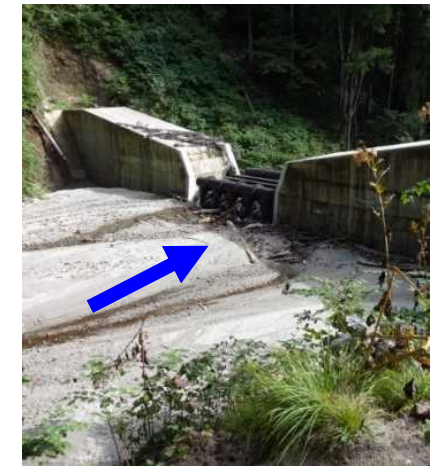
田茂沢第1砂防堰堤

- 日光市芹沢地区では土石流が多発して甚大な被害が発生したが、地区内の田茂沢では国土交通省により砂防堰堤が整備されており、土砂及び流木を捕捉。下流集落への被害を未然に防止し、効果を発揮。
