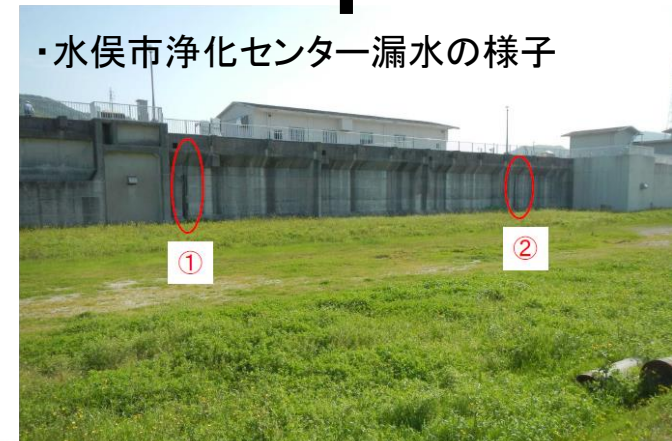
- 地震発生後、処理場にある2つの反応タンクのうち1つから漏水した。応急対応として漏水しているタンクを空にし、正常なタンクのみで通常運転を行っている。現在、処理能力は発災前の下水量を上回っており、処理機能は確保されている。

・水俣市浄化センター漏水の様子
