改善箇所説明図

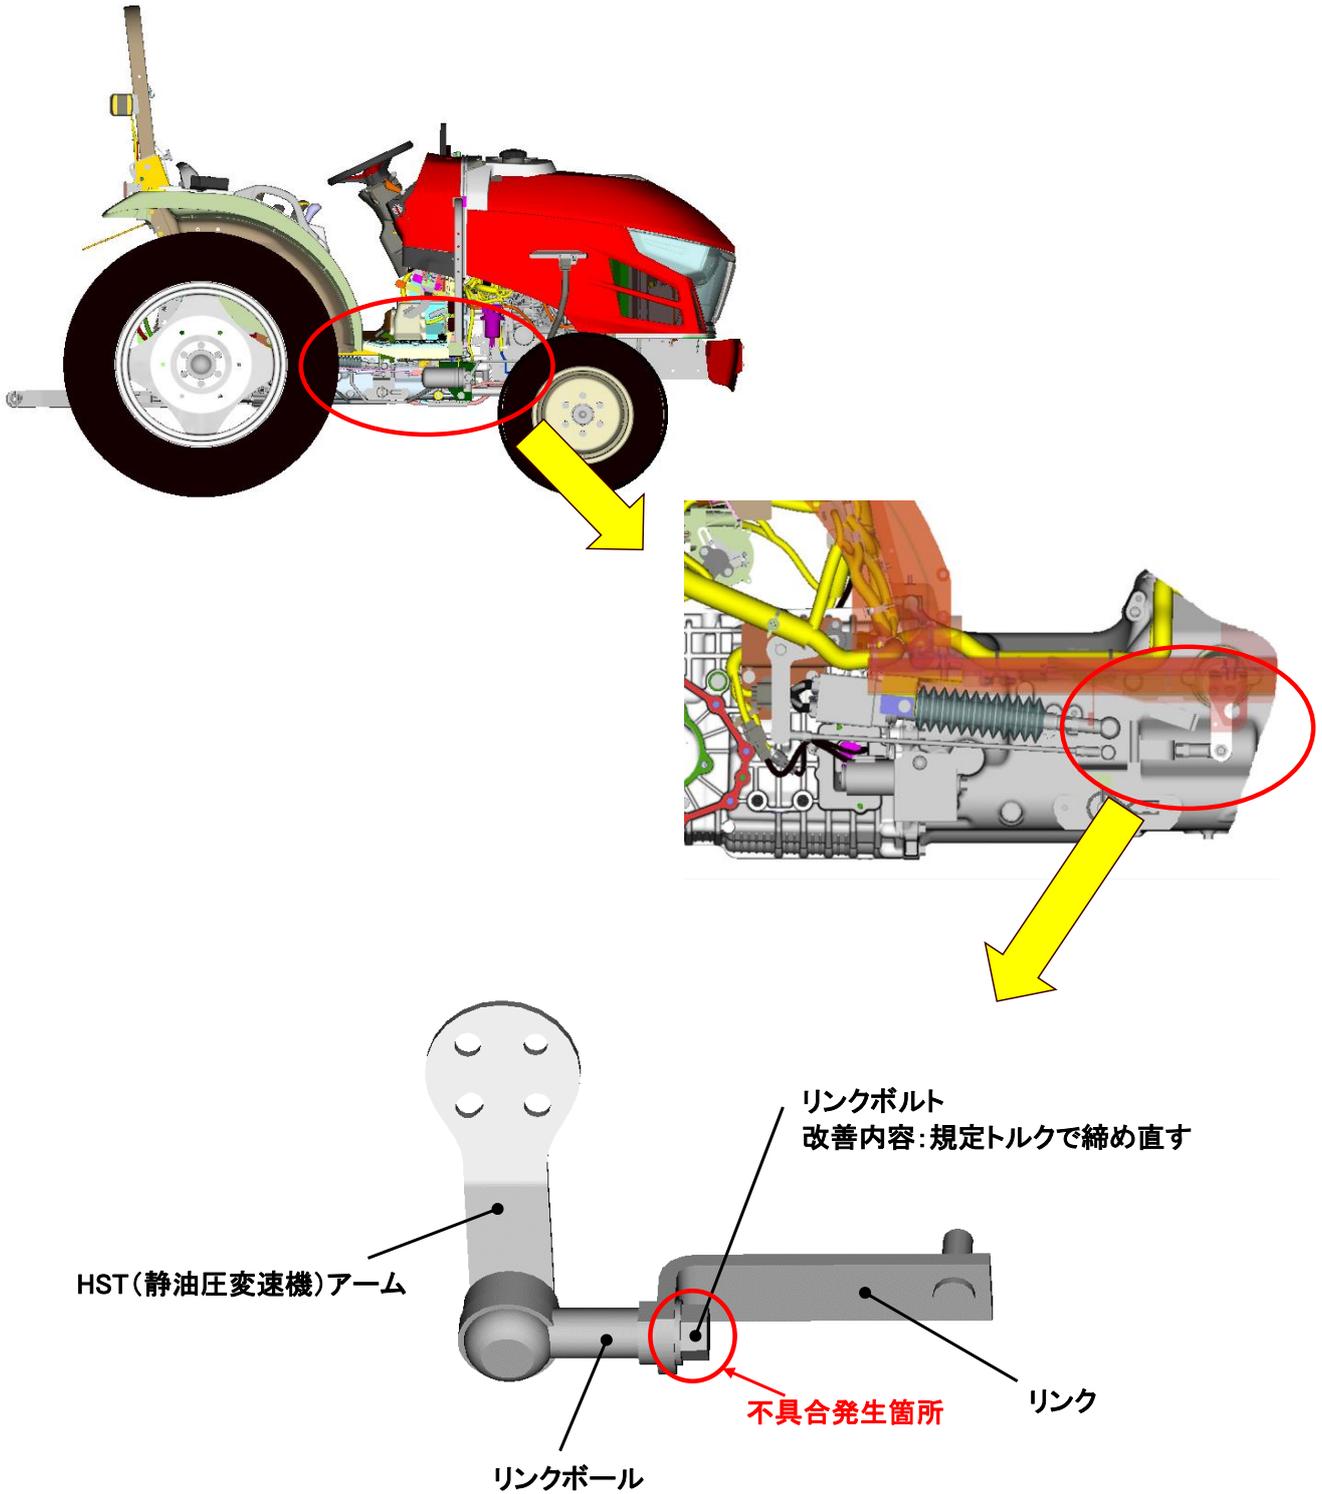
不具合発生箇所

農耕トラクタの静油圧変速機のリンクボルトにおいて、製造への指示が不適切なため、製造工程の塗装乾燥時の熱影響により緩みが発生しているものがある。そのため、エンジンの振動等により緩みが進展し、主変速レバーを中立にしても微速で動く、または、ボルトが脱落し変速ができなくなるおそれがある。

全車両、リンクボルトを規定トルクで締め直す。

作業後、リンクボールにペンチェックを実施。
