無人で自動運転を行う鉄軌道の事故防止に関する検討会

（1）株式会社横浜シーサイドラインで発生した
鉄道人身障害事故の調査状況等について

鉄道事故に係る事実調査で得られた情報の提供について
(株式会社横浜シーサイドライン金沢シーサイドライン新杉田駅構内鉄道人身障害事故)
(令和元年6月1日発生)

金沢シーサイドライン 新杉田駅構内で発生した鉄道人身障害事故について（調査状況報告）

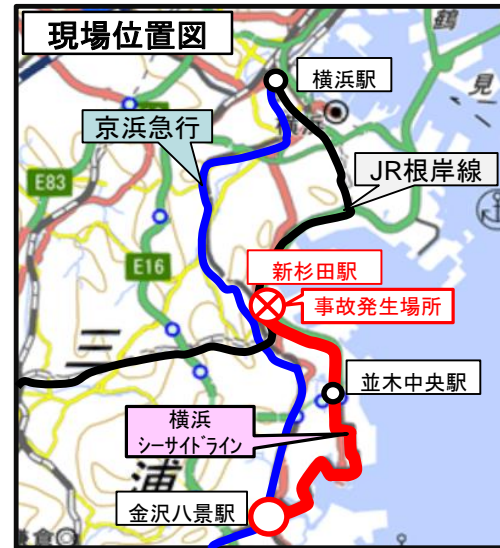
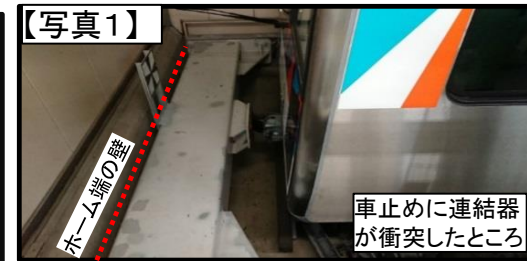
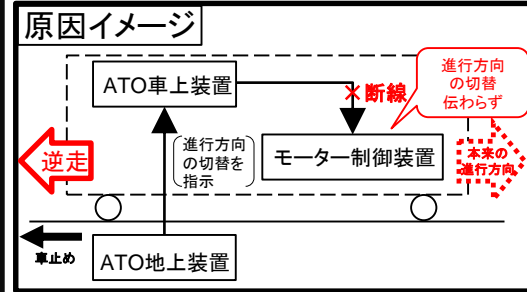
衝突状況図

当該列車は、始発駅の新杉田駅を発車後、本来の進行方向と反対方向に進行し、線路末端部の車止めに時速25kmで衝突し停止した。
 [横浜シーサイドラインからの報告による]

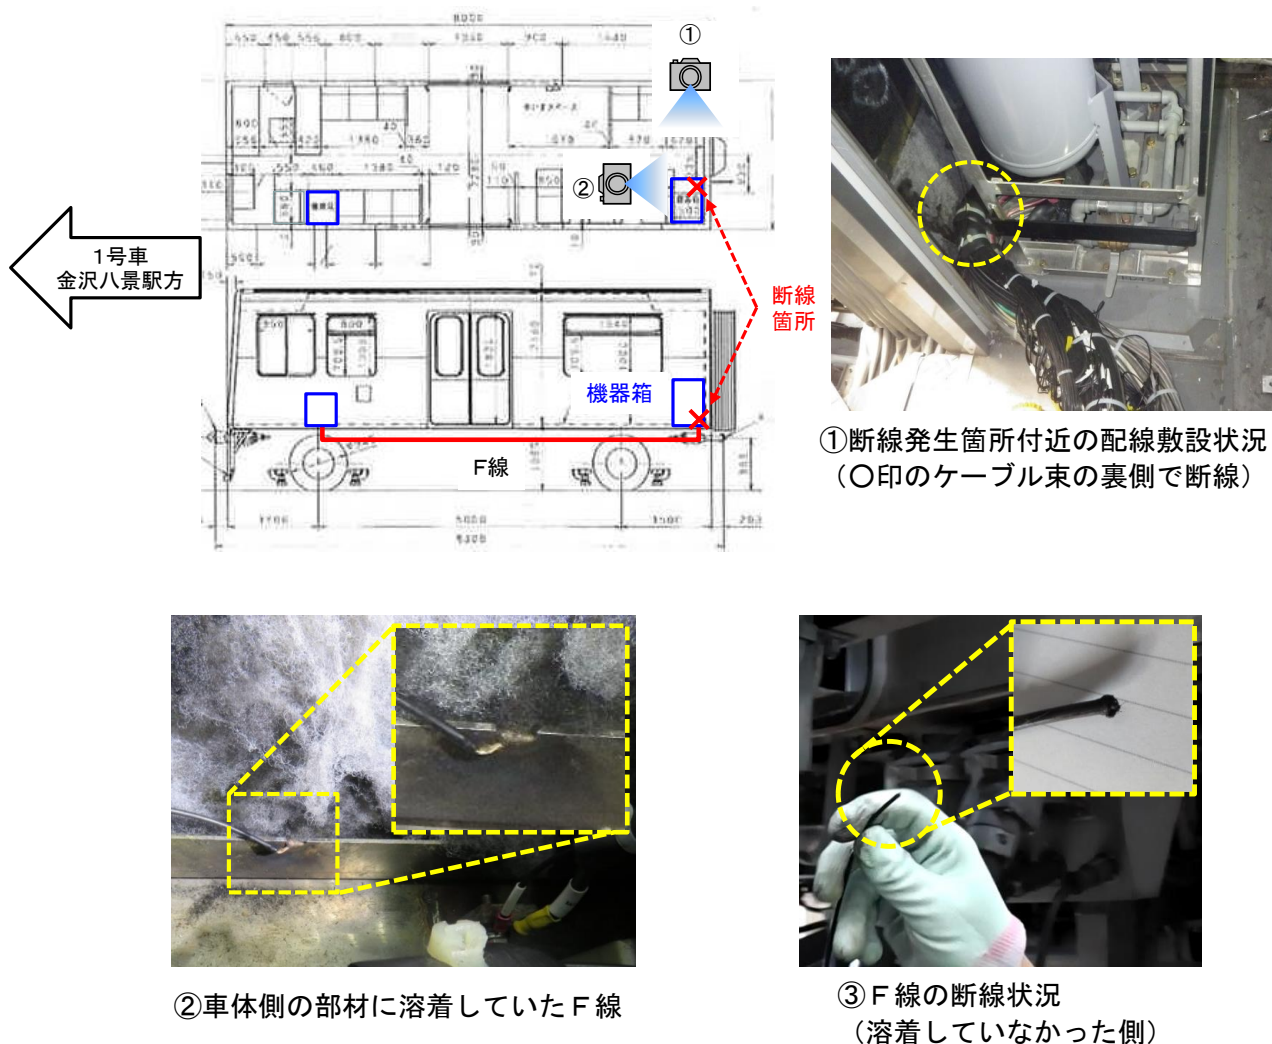
図1 F線の断線の状況

(2) F 線・R 線は、5 両編成の全体に引き通されており、F 線の断線は 1 両目車両の後端（2 両目車両との連結側）付近において認められ、断線部の片方は車体側の部材に溶着していた。

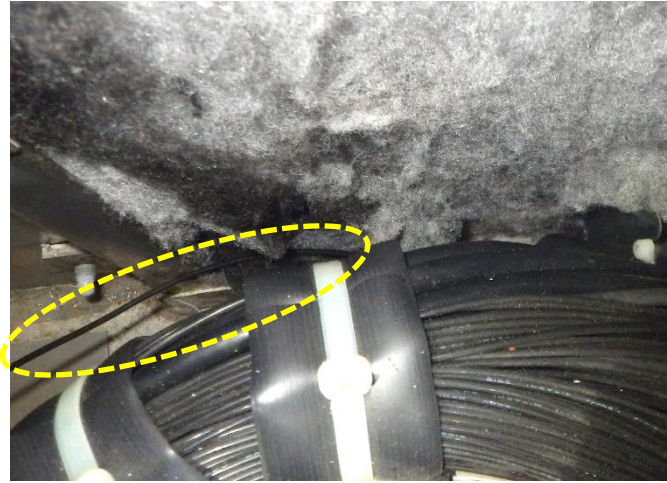
図2 F線がケーブルの束から外れている状況

(3) F線は、結束されているケーブルの束から1本のみ外れた状態となっていた。

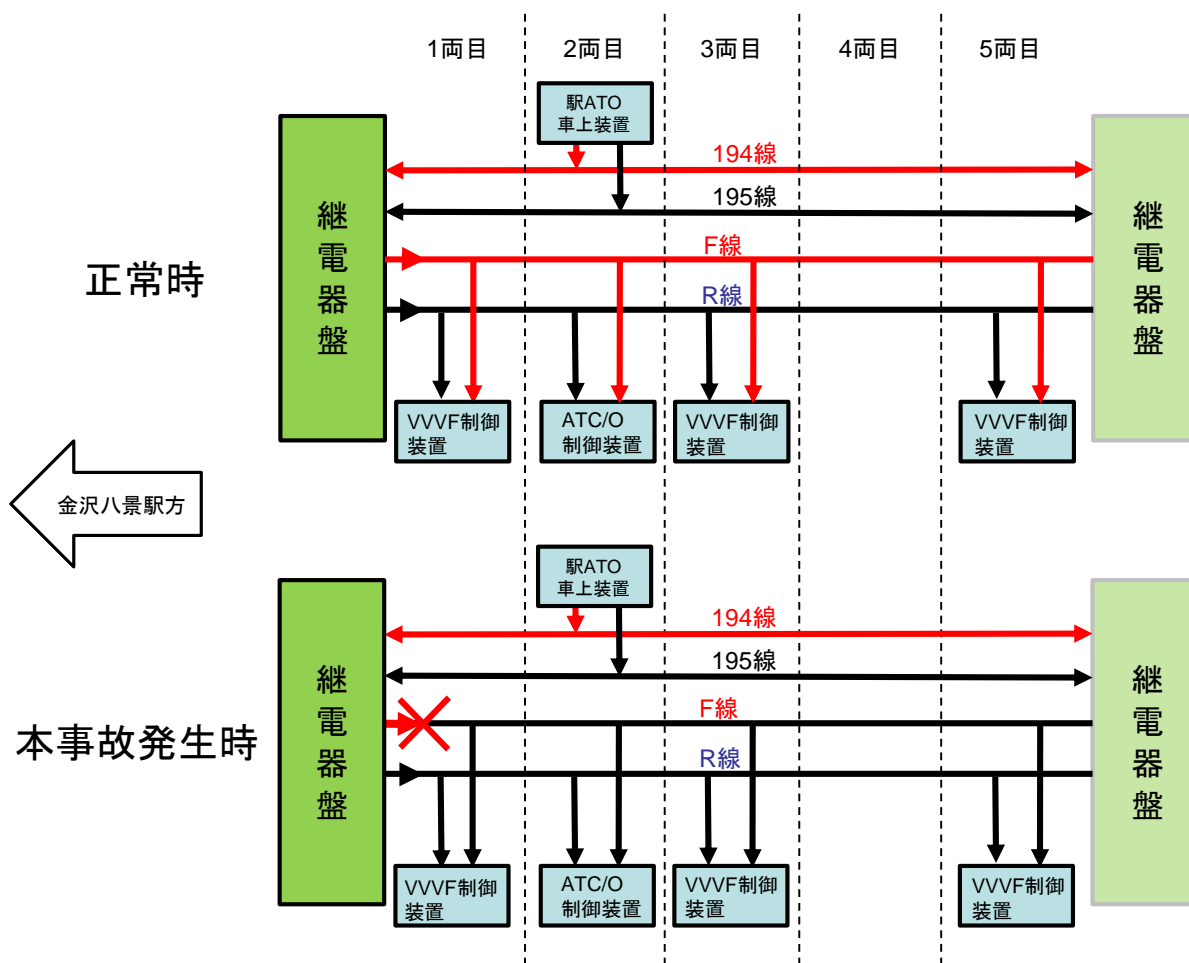
図3 車両の関係配線略図（赤線は進行方向が下りの時の加圧を示す）

(4) 進行方向は駅ATO車上装置が設定し、リレーを介してF線又はR線に電圧(100V)を印加して、進行方向をVVVF制御装置に伝える仕組みになっている。しかし、F線の断線により、F線の条件が全てのVVVF制御装置に伝わらない状況であった。

(2) (1)の進行方向の設定によりF線に電圧が印加されるはずであるが、進行方向の設定後もF線に電圧が無く、F線・R線とも無加圧であった。

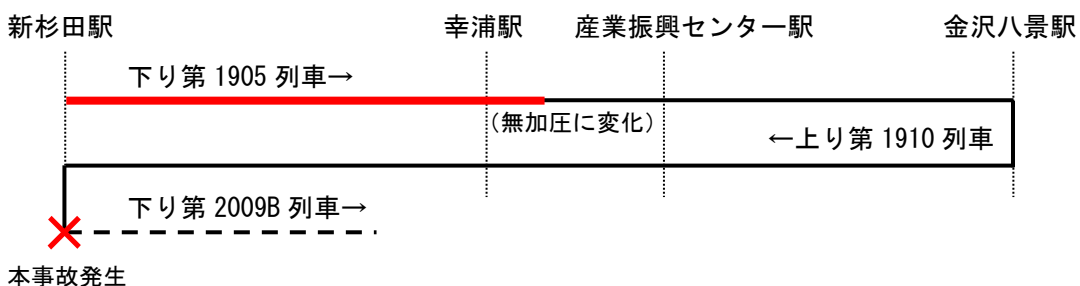
図4 F線の加圧状況（赤線はF線の加圧を示す）

(3) 事故が発生した下り列車の1本前の下り列車（第1905列車）の走行中（幸浦駅・産業振興センター駅間）に、F線の電圧が加圧から無加圧に変化していた。その次の上り列車（第1910列車（事故発生直前の上り列車））は、断線していないR線に電圧が印加されたことにより、正しい進行方向で走行していた。

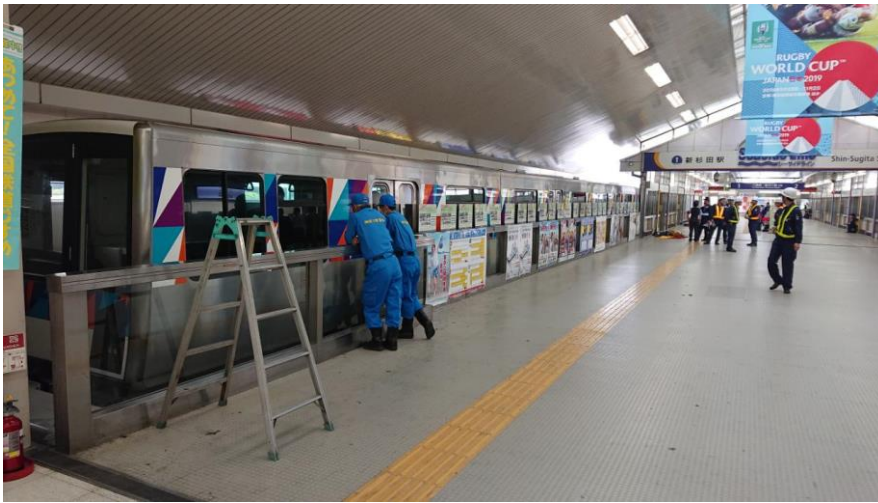
←改札側から見た衝突車両全景

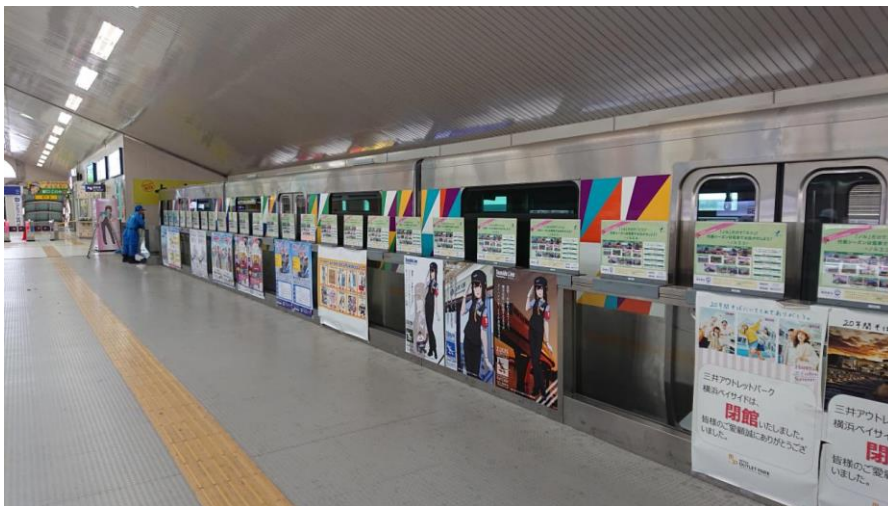
←ホーム側から見た衝突車両全景

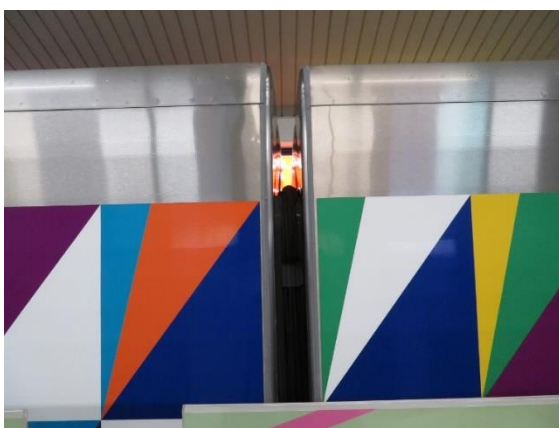
↑5-4号車間の隙間の状況

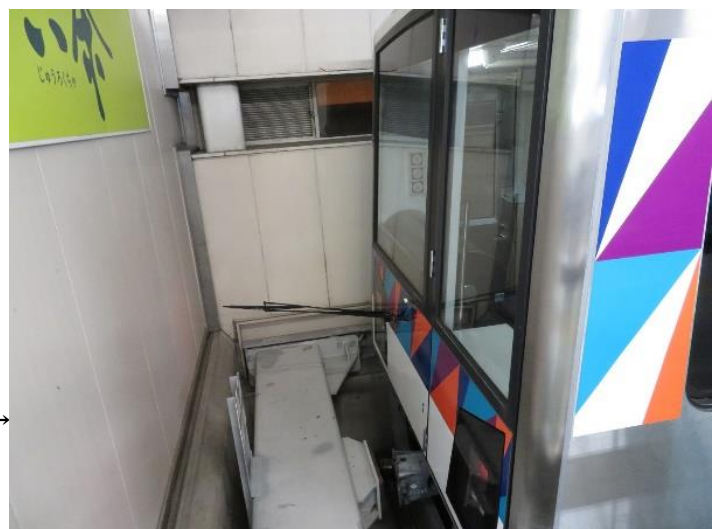
車止めに衝突した状況→

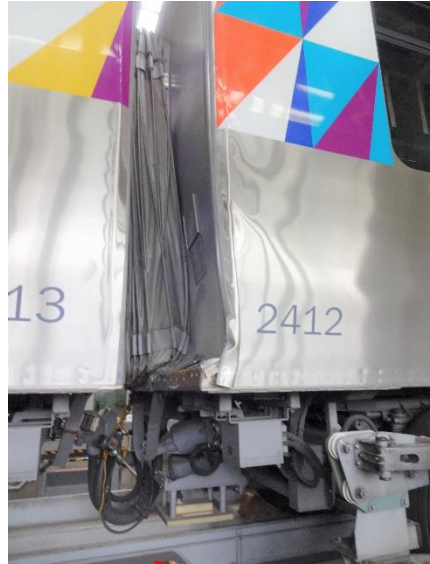
↓2号車妻構体変形
(台枠との接合が外れ)

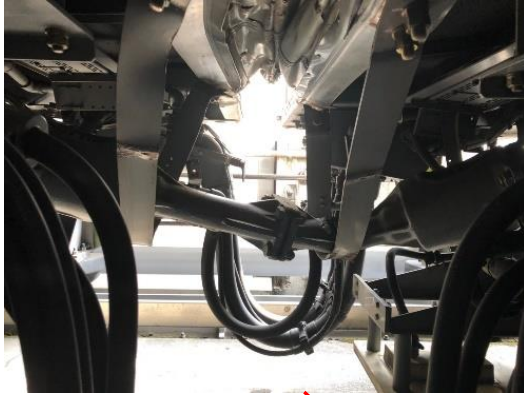
↓2-3号車間連結器変形
(半永久連結器がUの字形状変更)

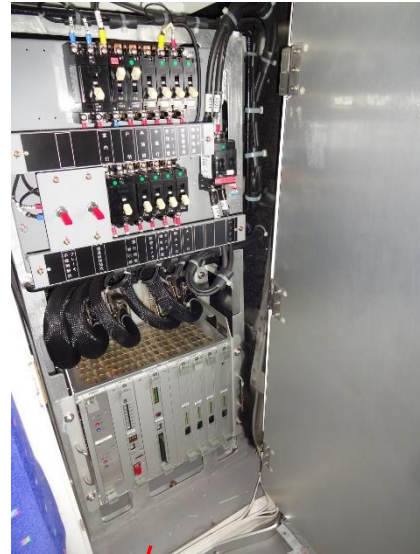
↓2号車機器箱
(妻構体が客室側に変形)

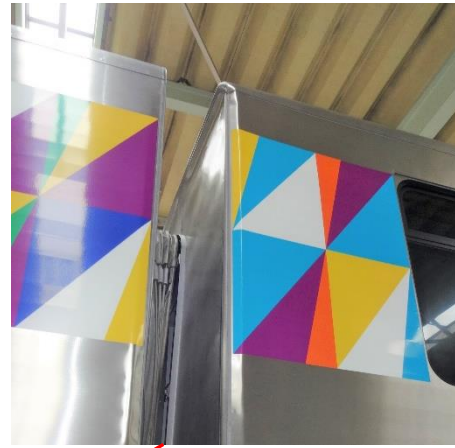
↓2-3間3号車妻構体変形
(妻、屋根構体接合付近変形)

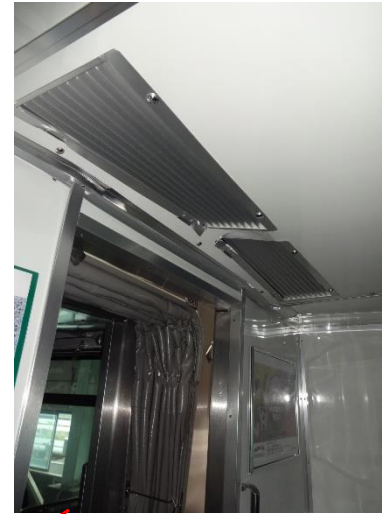
↓4号車3号寄り天井板変形

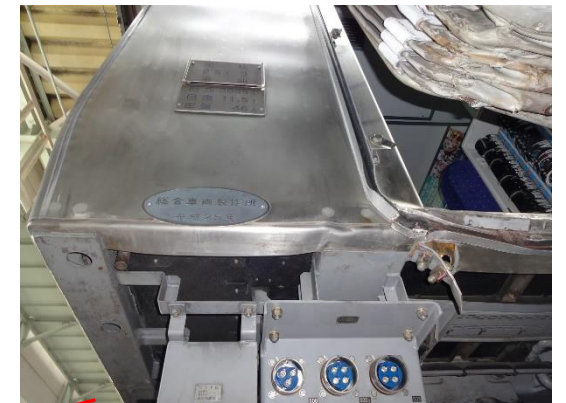
↓5号車4号寄り妻構体台枠接合部
(連結部端張りが大きく変形)

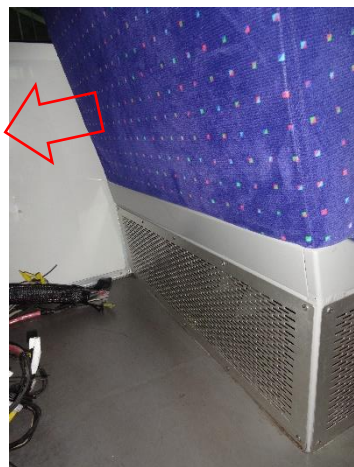
1号車4位クロスシート変形
(衝突側に傾き)

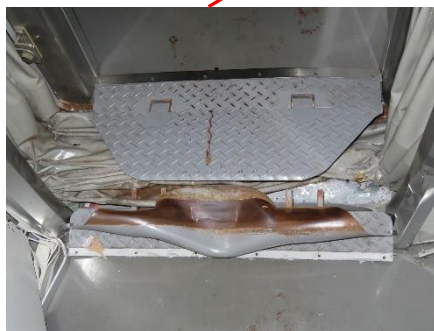
↑2-3号車間渡板変形
(付近の床板も大きく変形)

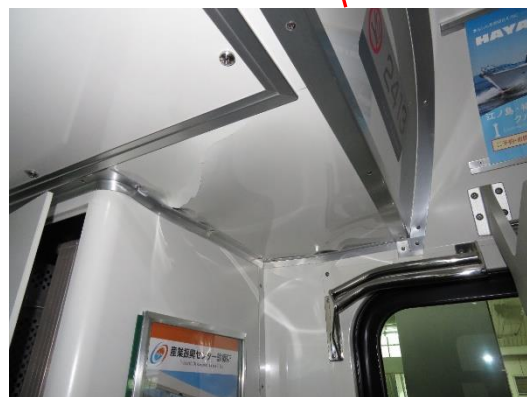
↑3号車1位側天井版変形

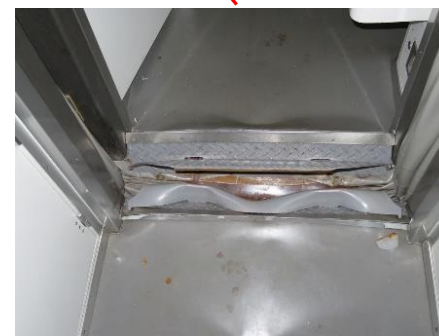
↑3-4号車間渡板変形
(付近の床板も大きく変形)

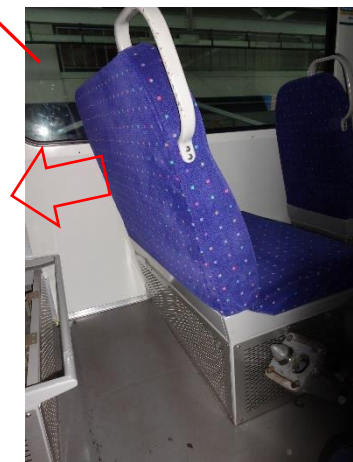
↑4号車4位クロスシート変形
(衝突側に傾き)

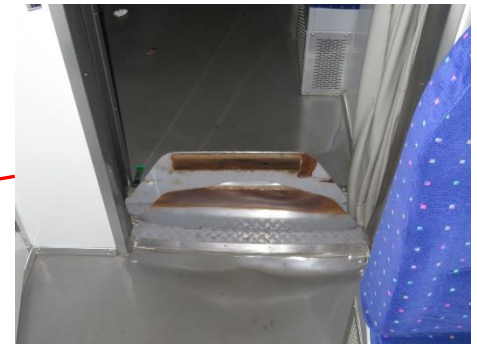
↑3-4号車間渡板変形
(付近の床板も大きく変形)

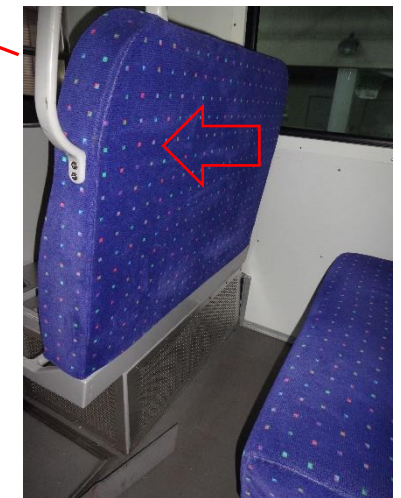
↑5号車2位クロスシート変形
(衝突側に傾き)

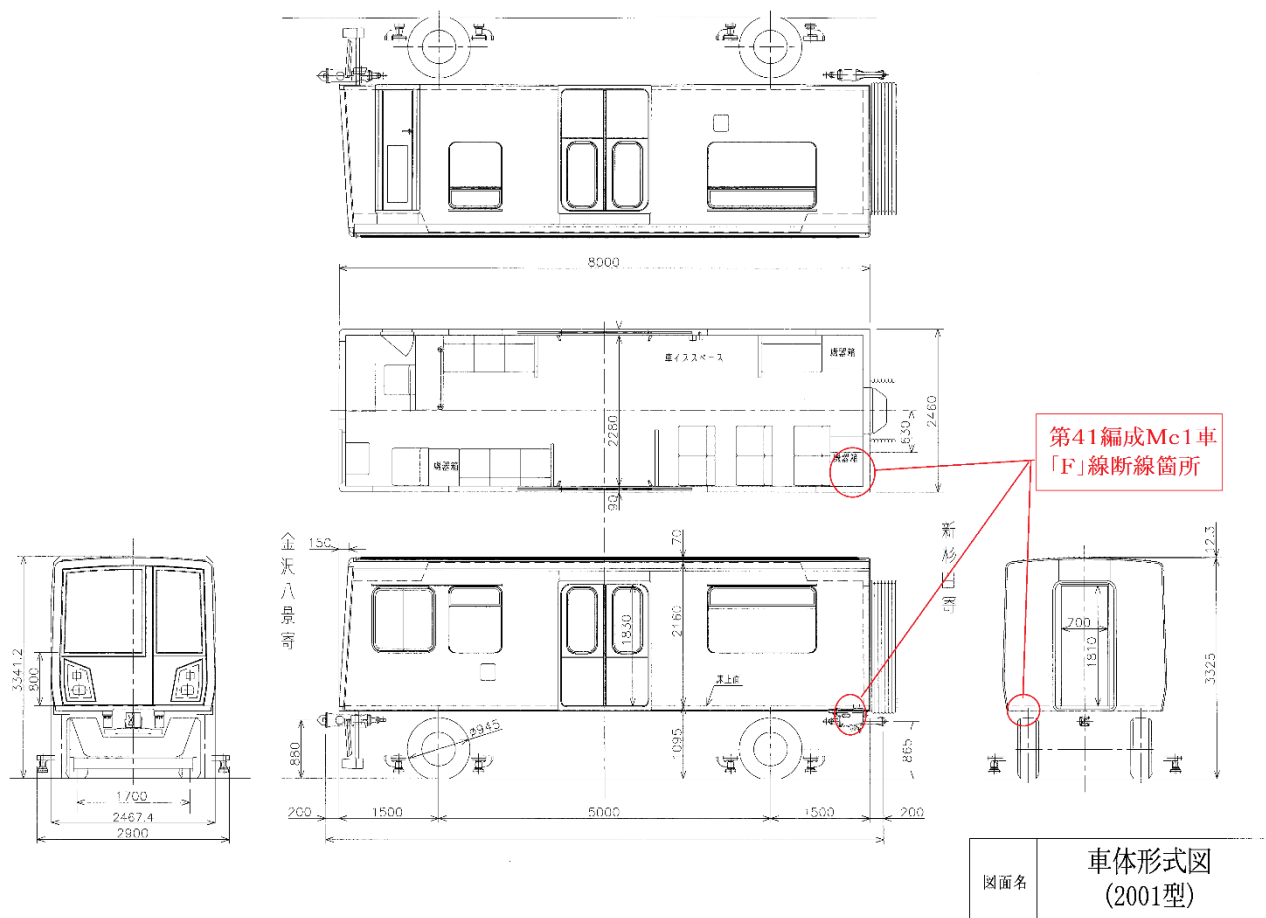
① 1号車における断線箇所図 (形式図より)

- (17) 床下配線のツナギ箱を開けF線の配線状態を確認。
- ① 継電器盤直下のツナギ箱付近の配線状態は異常なし。
 - ② 転線箱にて配線状態を確認するため、F線を引っ張ったところ破断した状態で抜けてしまったのを確認。
- (18) 断線箇所を特定するため、1号車4位側の機器箱、端子台、元空気タンク、近傍の座席シートを取外し、ツナギ箱配線立ち上がり部の配線状態を確認。
⇒F線が妻構体の最下部付近の内骨に接触し、断線しているのを発見した。【別紙3】

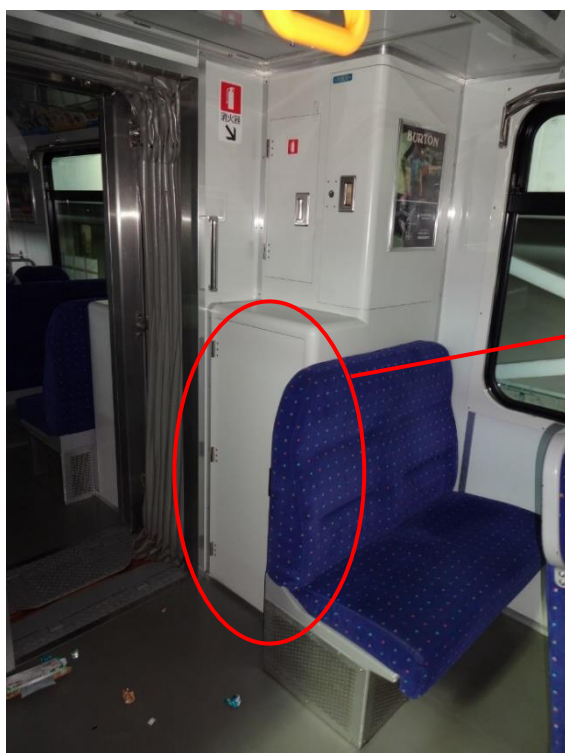
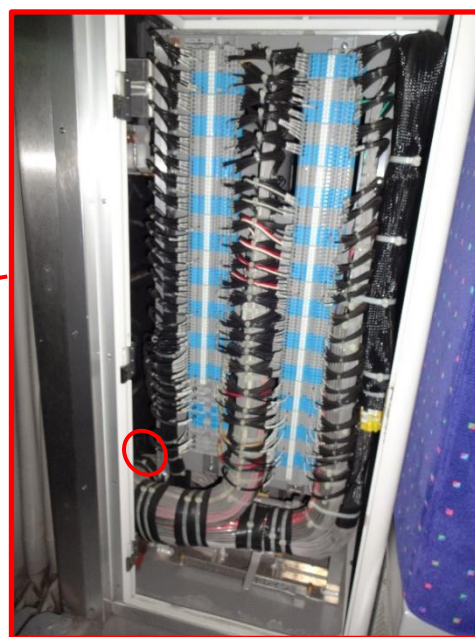
② 1号車端子台設置状況 **【写真は健全車両】**

赤丸の奥部分が今回断線箇所を示す

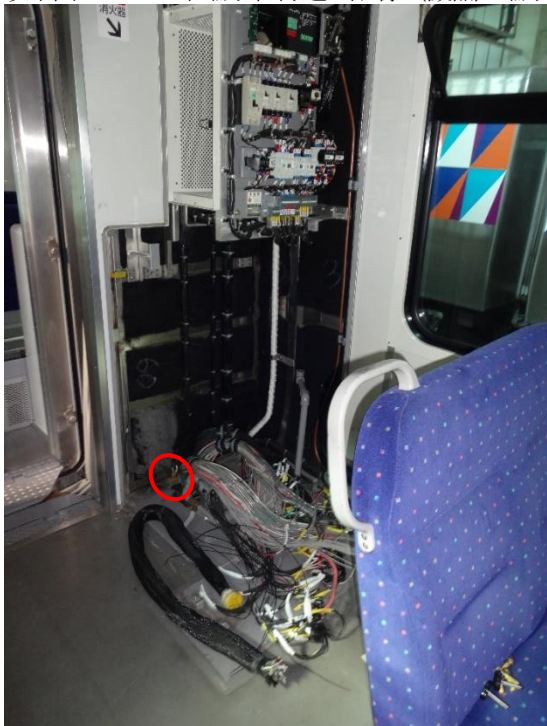
③事故車両のMc 1車端子台付近の配線（機器／端子台取外し後）【不具合箇所：赤丸】

←事故車両の機器箱、元空気タンク、端子台を取外し、
ぎ装配線をむき出しにした状態
【赤丸が断線箇所】

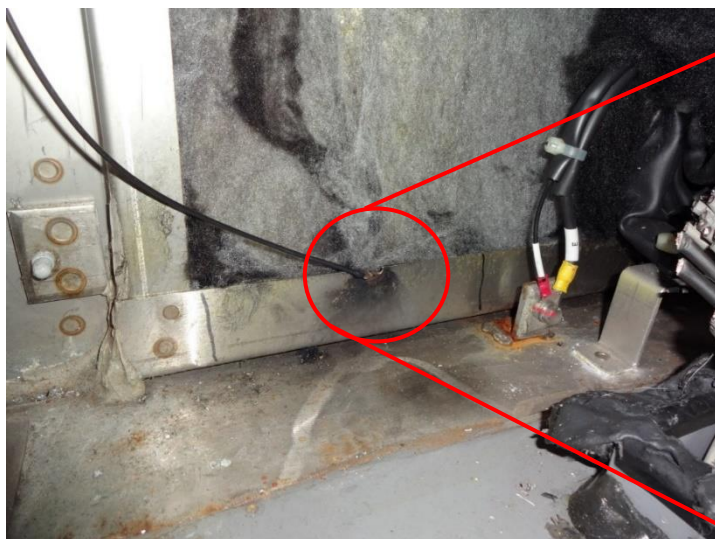
現時点では推定ではあるが、F線が妻構体内骨と長期にわたり接触したことにより、電線が損傷して断線に至ったものと考えられる。

↑F線が妻構体内骨に接触し、溶断して断線している
状態を確認

- (1) VVVF制御装置について、「F」または「R」線の加圧入力があるときのみ、力行および回生ブレーキ制御を行うソフトに変更する。
- (2) 自動列車運転装置機器の出発条件リレーの動作条件に、F線、R線加圧状態を検知するリレーの接点を入れる回路変更をする。
この出発条件リレーは、駅ATO車上装置経由で地上側へ送信する“車両正常”信号の送信条件であるため、これにより地上側かから自動運転での“出発指令”を送信しないようにする。
- (3) 今後、新たな事実が判明した場合は、追加で対策を実施する。

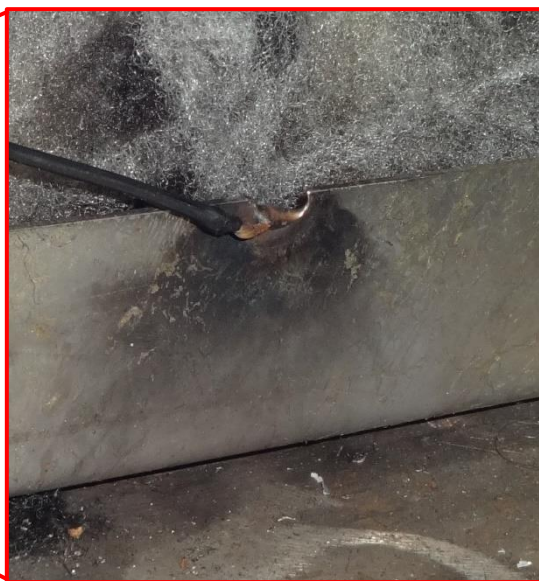
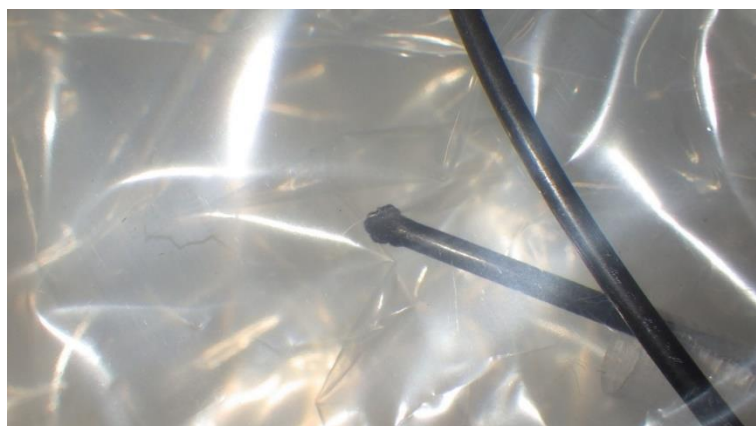
←断線したF線(床下側)
【継電器盤への配線[F線の電源側]】

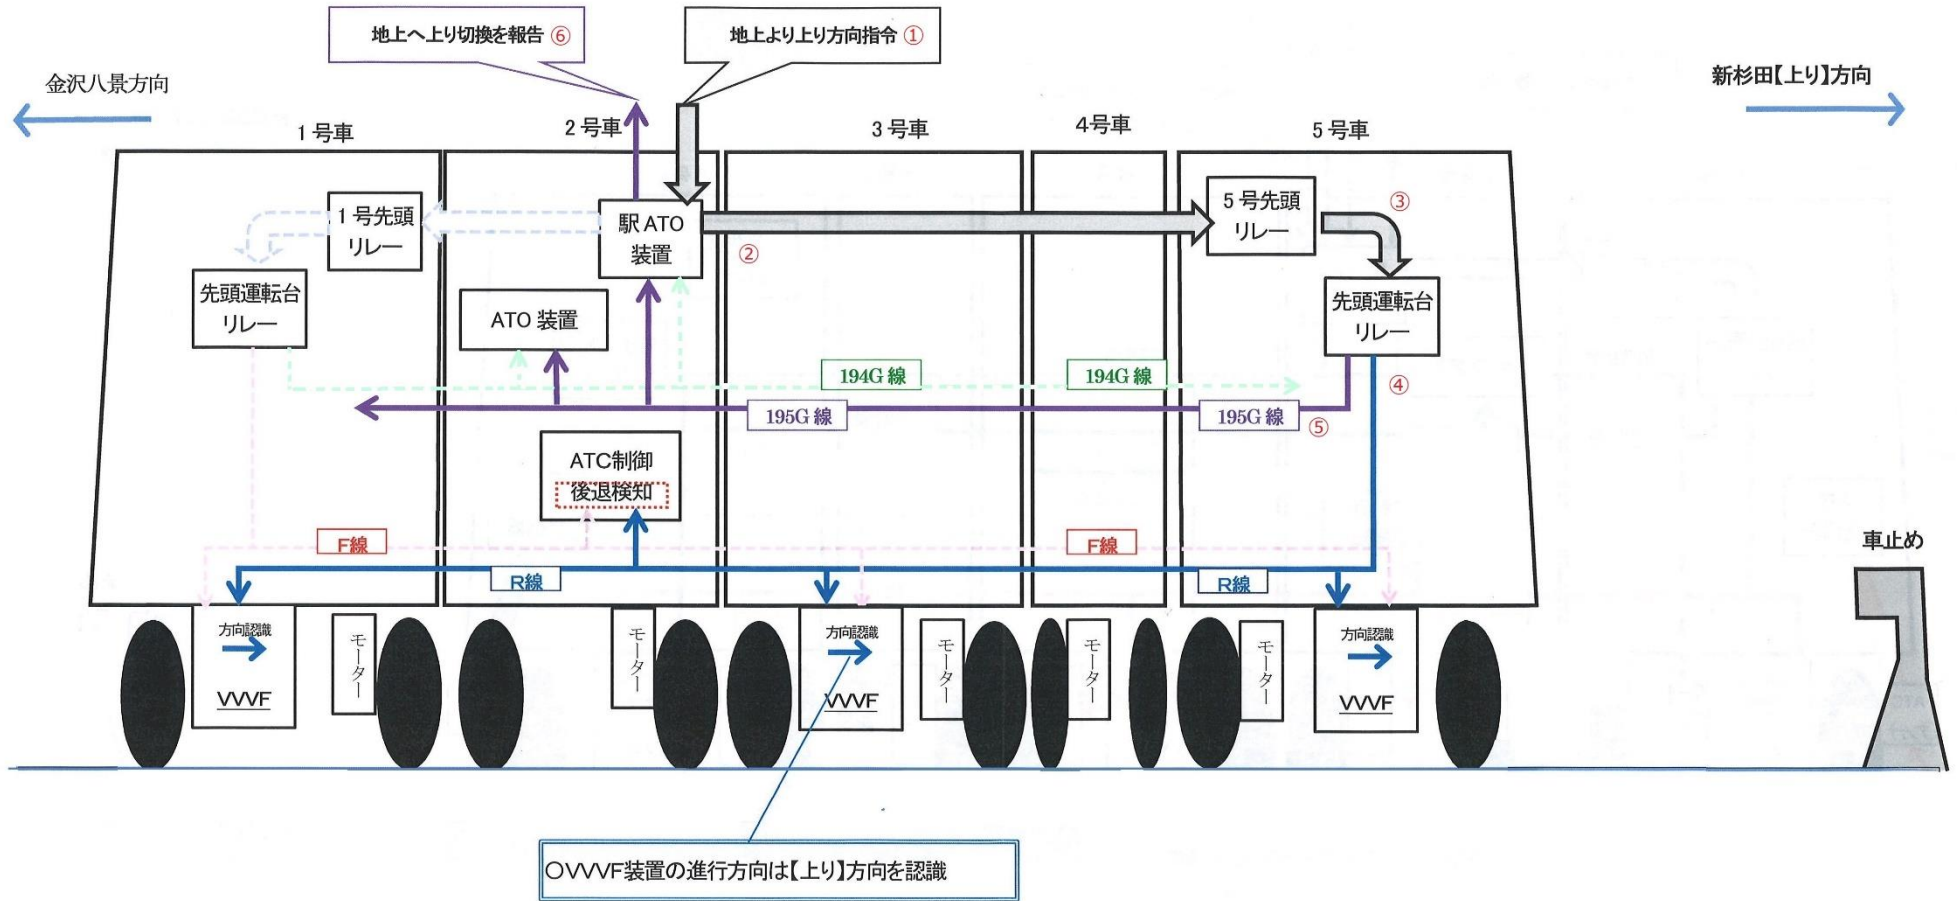
①上り運転で駅到着直後【正常】

上り運転中の時は、前後進切換回路は5号車側の先頭運転台認識として、R線・195G線が加圧され各機器へ伝達される。
また、VVVF装置の進行（モーターの回転）方向認識は上りである。

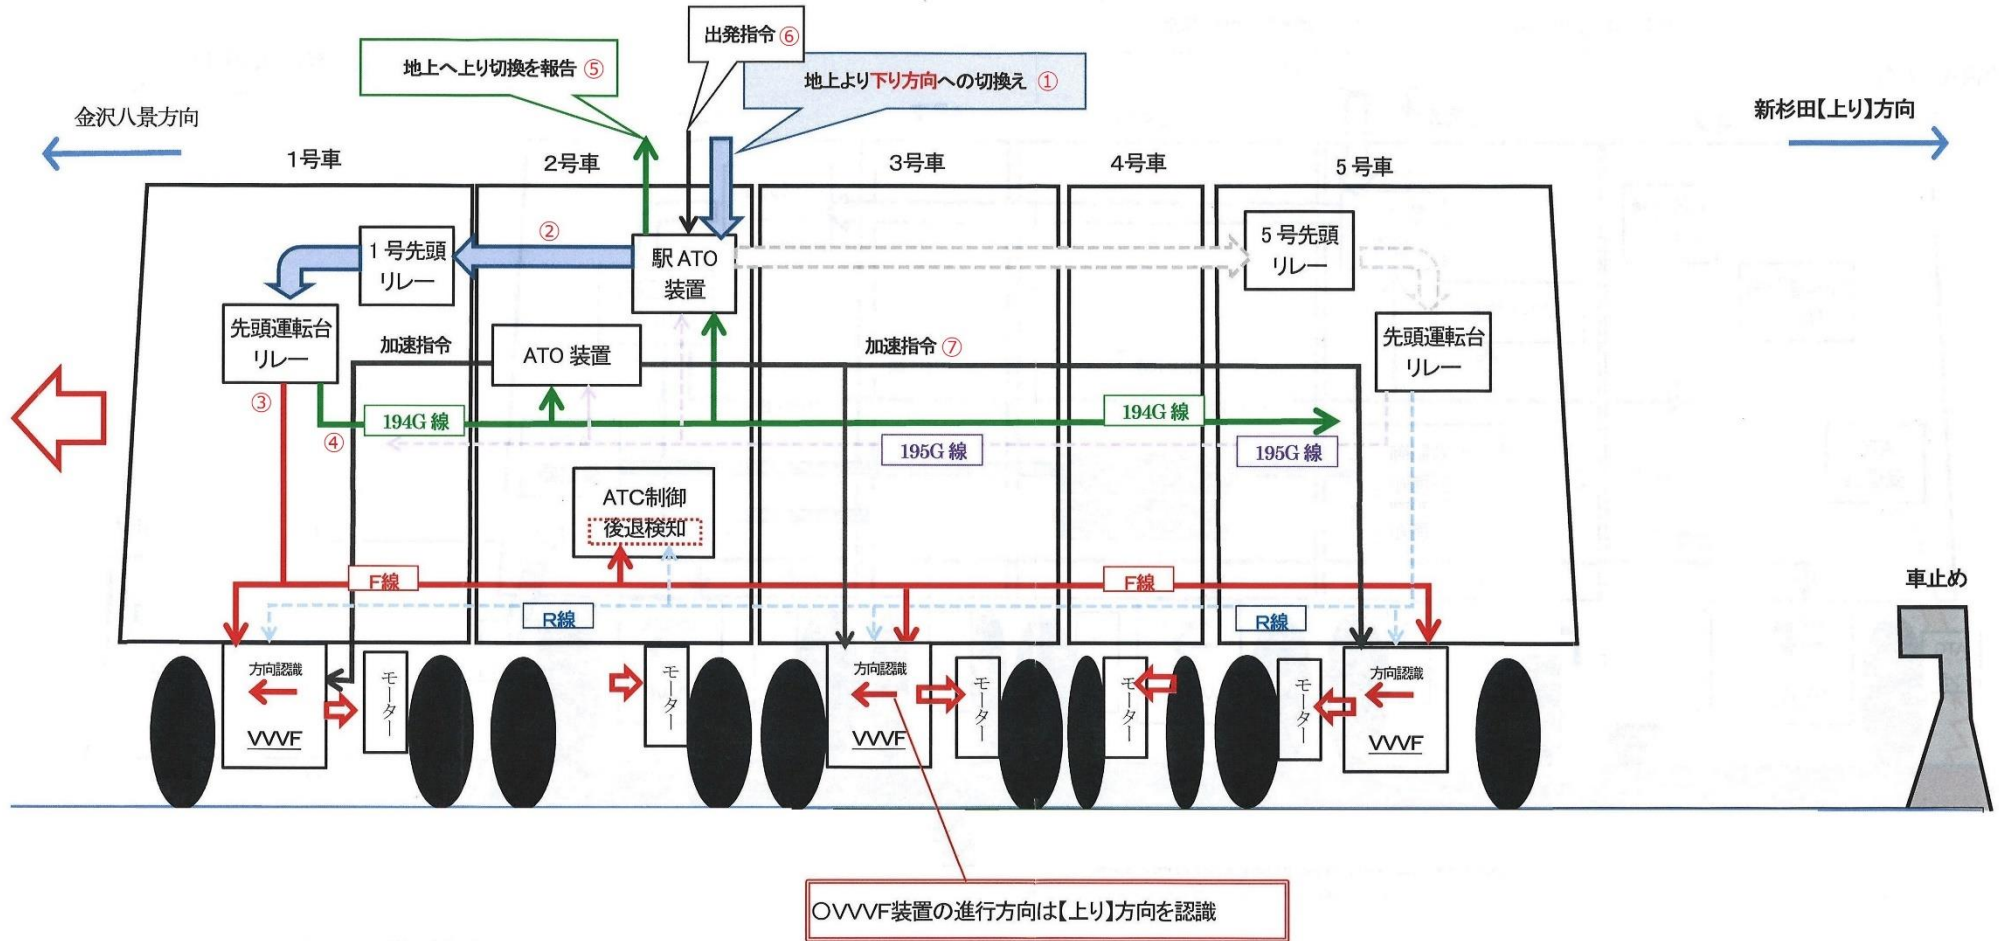
②折り返し下り運転の切換え後【正常】

発車時刻となり、地上側より下り方向への切換え信号が来ると、1号車側を先頭運転台認識として、F線・194G線が加圧され各機器へ伝達される。また、VVVF装置の進行（モーターの回転）方向認識は下り方向に切り、金沢八景に向けて発車する。

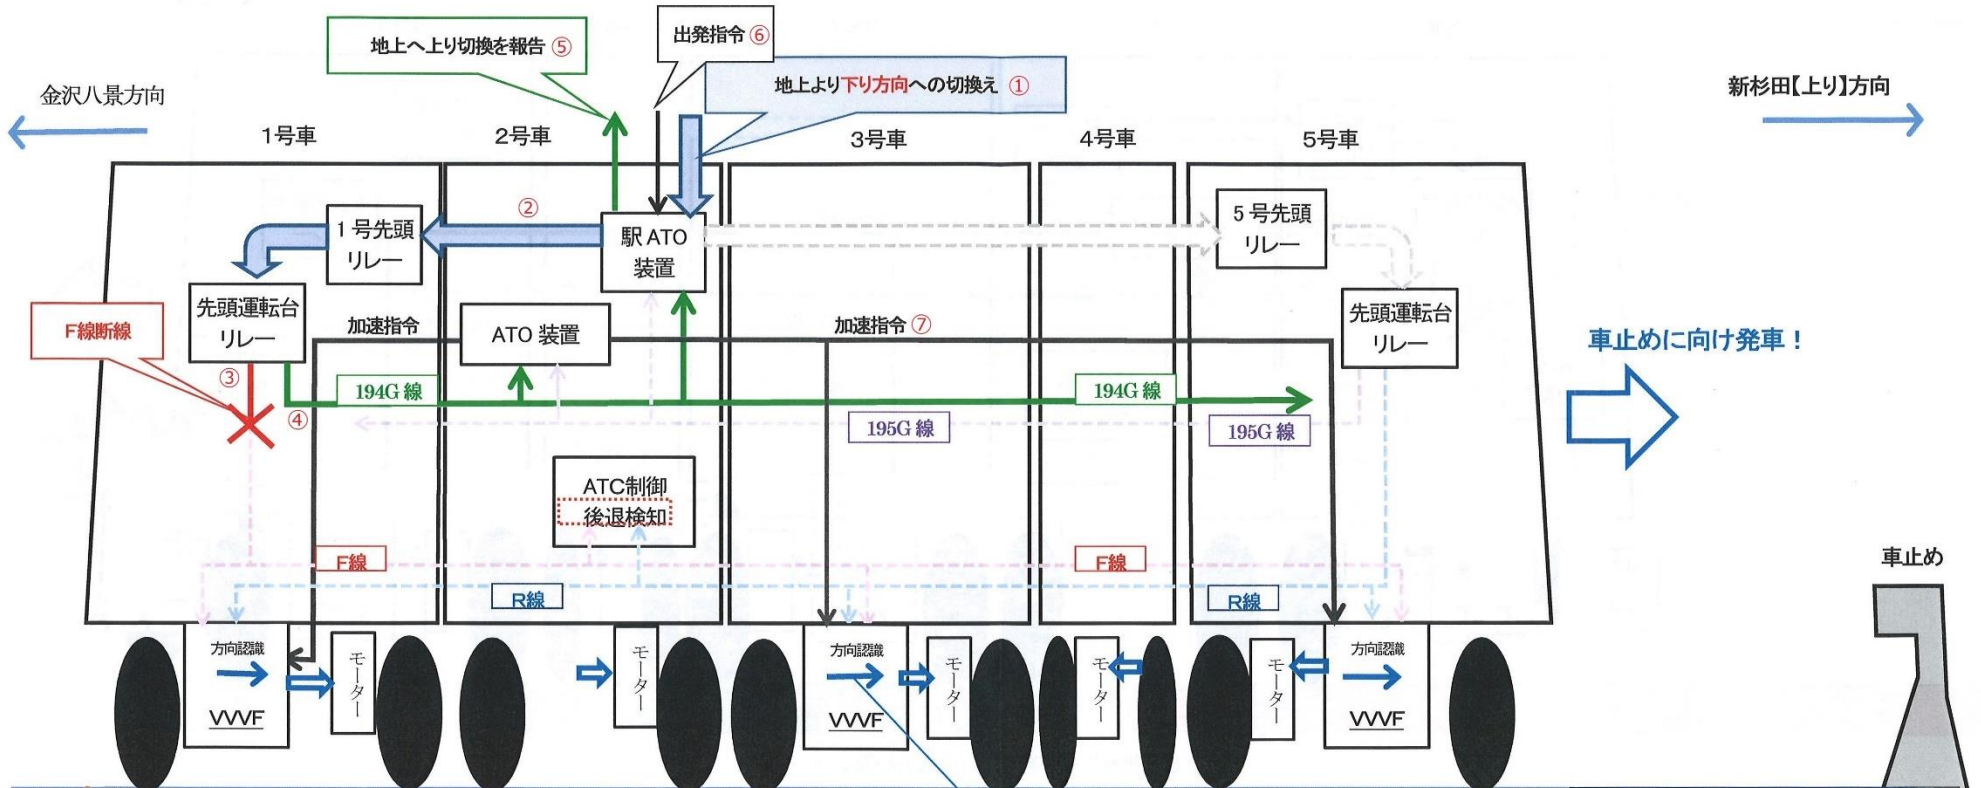
③折り返し下り運転の切換え時、F線が断線の状態【異常】

地上側より下り方向への切換え信号が来ると、1号車側を先頭運転台認識として、F線・194G線が加圧するも、F線が断線によりVVVF・後退検知に伝達されず。このため、VVVF装置の進行（モーターの回転）方向認識が切換らず、上り方向を保持する。また、ATCは1号車側を有効なため40信号となるこの状態で出発指令を受けると車止め側に向けて発車する。

○VVVF装置のソフトウェアは、仕様上「F線、R線共に無加圧状態のときは、進行方向について直前の状態を保持する【今回は、直前まで上り運転のため新杉田【上り】方向を保持】

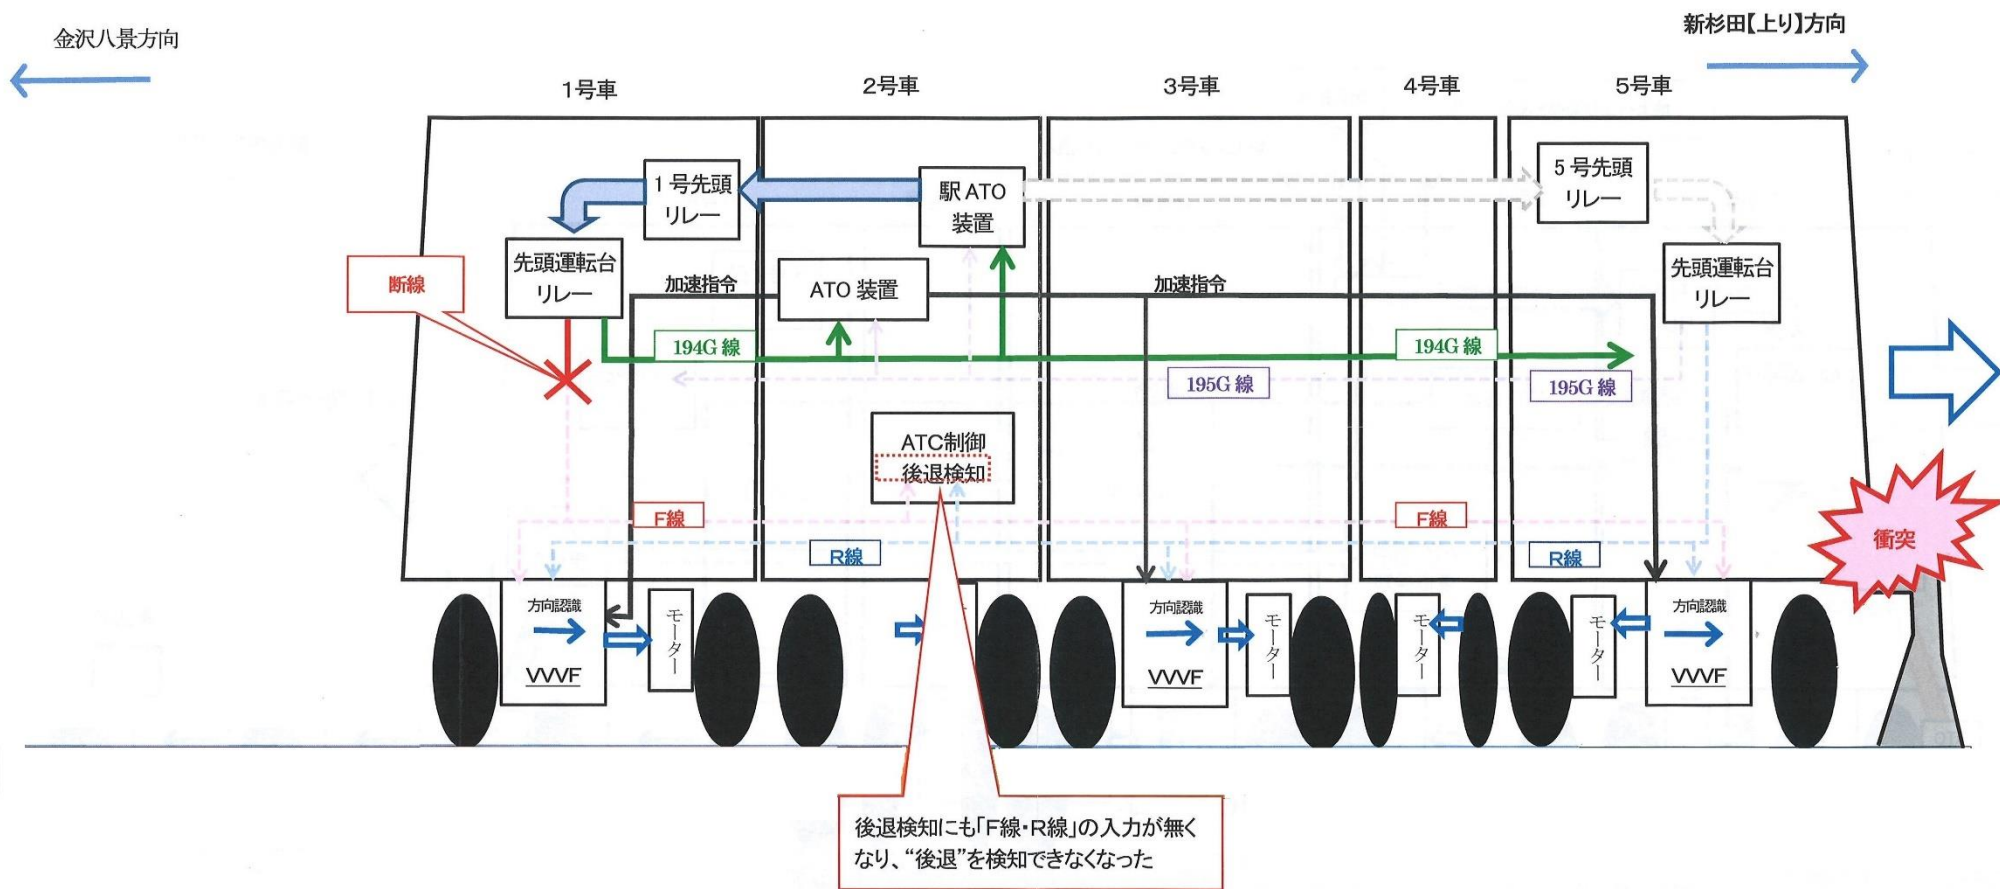
④F線が断線の状態での衝突までの走行【異常】

ATC信号は1号車側の「40信号」が有効なため、速度は40km/hまで走行が可能な状態が継続。このため通常の駅出発と同様に加速し、衝突まで継続している。また、後退検知は搭載されているもF線、R線を進行方向認識に利用しているため、“後進（バック）”の判断が出来ず。
