安全情報（事例紹介）

令和 6 年 2 月 20 日
航空局安全部安全政策課

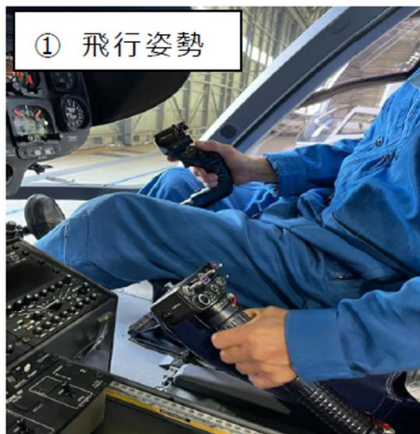
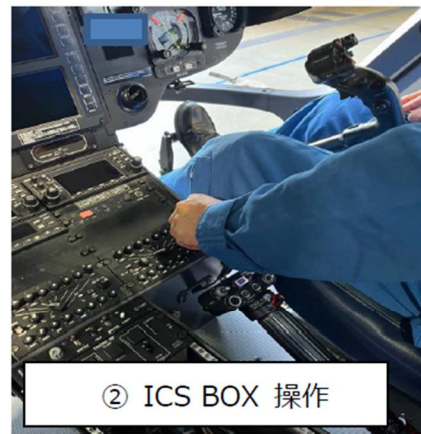
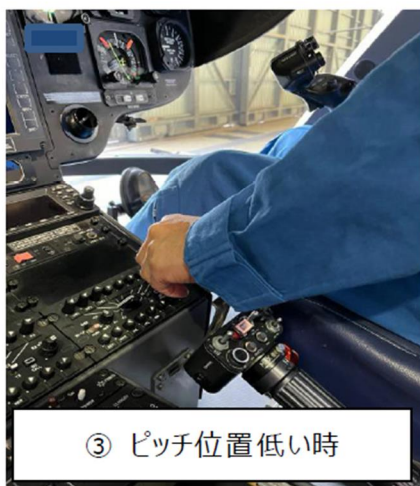
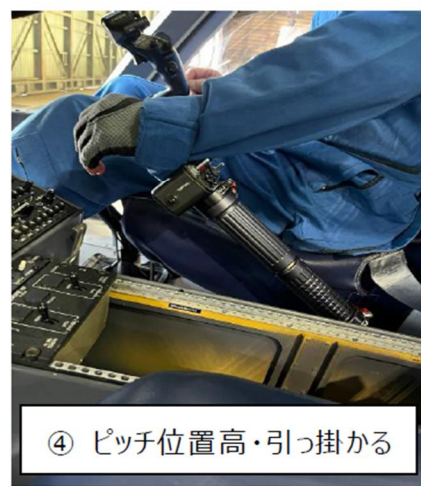
【推定原因】※写真参照

離陸上昇時中、コレクティブピッチから手を離し、機内交話装置のボリュームを調整するために手を離れた時に、服の袖がコレクティブピッチに引っ掛かり、その結果、意図しない急激なピッチ上げ操作が発生したため、機体の急上昇と制限値超過が発生したものと推定される。

操縦者の皆様におかれましては、操縦装置等の操作に着衣等が干渉しないことについて、十分な注意をお願いします。
