2020.4.1～9.30の部品欠落報告について

2020.4.1～9.30における部品欠落報告の概要

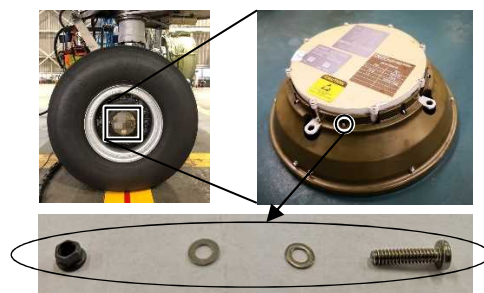
タイヤ部分のカバーのスクリュー類(計1g程度)

主翼可動部の識別プレート
(大きさ 6cm×2.5cm、重量 10g)

主脚構造部のシール
(大きさ 10cm×3cm、重量 1g)

航空会社においては、駐機中の機体を含めた徹底的な点検等により発見した部品欠落や他社の部品欠落情報も踏まえ、スクリューやシール等の小部品であっても、集中的な追加点検及び再発防止策が進められている。

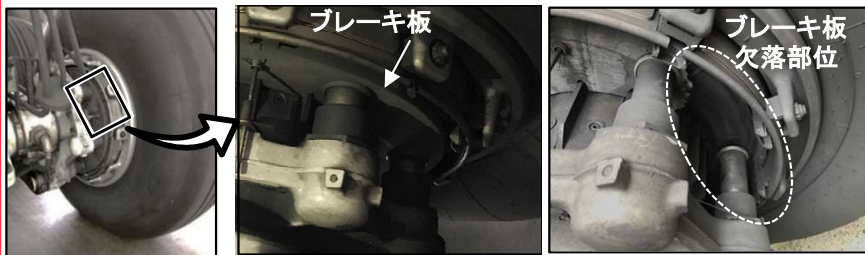
(対策事例1) ボーイング777型機のブレーキ板

- 2018～2019年にかけて、国内航空会社において、ボーイング777型機のブレーキ板の一部欠落(概ね0.8～3kg程度)を発見

正常なブレーキとブレーキ板

一部欠落したブレーキ板

- 滑走路防氷材の影響によりブレーキ板が酸化・劣化したことによるものと推定

- 落下物防止対策基準を改正(2019年8月)し、航空会社に対し改良型ブレーキへの交換を義務付け(その後の欠落は2020年11月末まで報告されていない。)

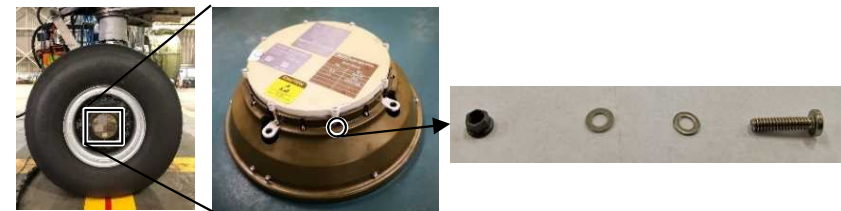
(対策事例2) ボーイング787型機のタイヤカバー

- 2020年6月から8月にかけて、国内航空会社において、ボーイング787型機のタイヤ部分のカバーのスクリー類(計1g程度)の欠落を発見

タイヤ部分のカバー

スクリー類が欠落

- 運航中の振動や衝撃によりスクリーが緩み脱落したことによるものと推定

- 同型機を運航する国内航空会社に対し注意喚起し、国内航空会社は一斉点検とともに当該スクリー類に緩み止めを塗布する等の再発防止措置を実施(その後の欠落は2020年11月末まで報告されていない。)

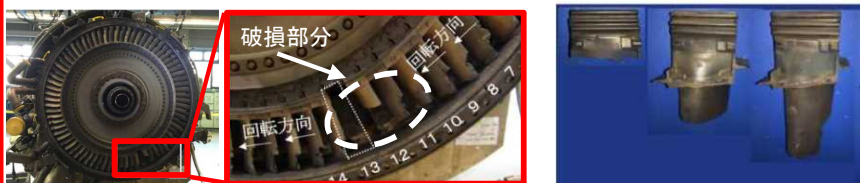
（追加対策1）ボーイング767型機のエンジンブレード

- 2018年5月、熊本空港周辺において、ボーイング767型機のエンジンに不具合が発生し、タービンブレードの破片が多数落下

一部ブレードが破損したエンジン 一部が破損したブレード

- 疲労亀裂の進展によりブレードが破損したものと推定
（運輸安全委員会調査報告書（2020年7月30日付））

- 航空会社に対し疲労亀裂発生を防止するための設計の改善がなされた新型ブレードへの交換を義務付け
