2020年度の部品欠落報告について

1. 落下物対策総合パッケージ

落下物防止対策基準の拡充（令和3年7月以降改正予定）

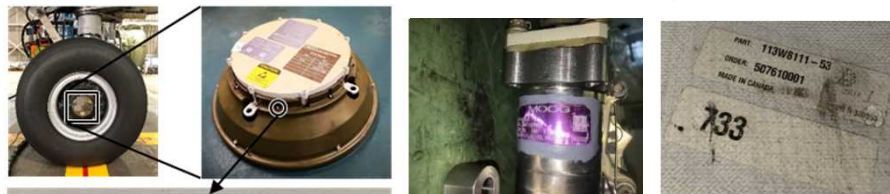
タイヤ部分のカバーの
スクリュー類

主翼可動部の
識別プレート

主脚構造部の
シール

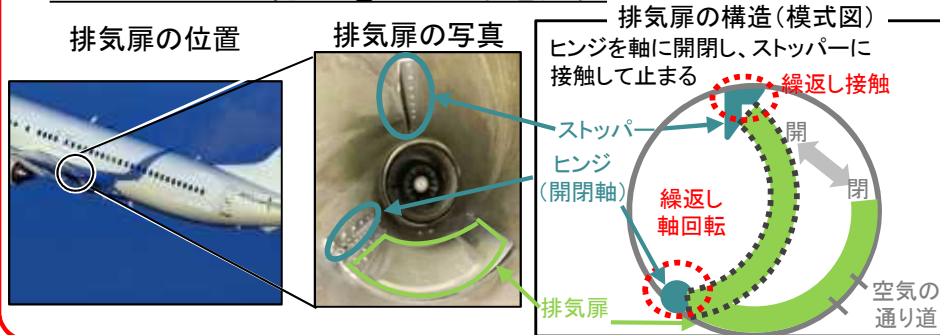
（追加対策例1）ボーイング737型機の空調装置排気管の排気扉

- 胴体下部にある空調装置排気管の排気扉（約300g）またはストッパー（約10g）の欠落を発見

- 排気扉が繰り返し開閉することにより、ストッパーやヒンジに過度に負荷が集中した結果、当該部分が損傷し脱落したと推定

- 航空会社に対し、排気扉のヒンジ及びストッパーを強化型に改良する改修の実施を義務付け

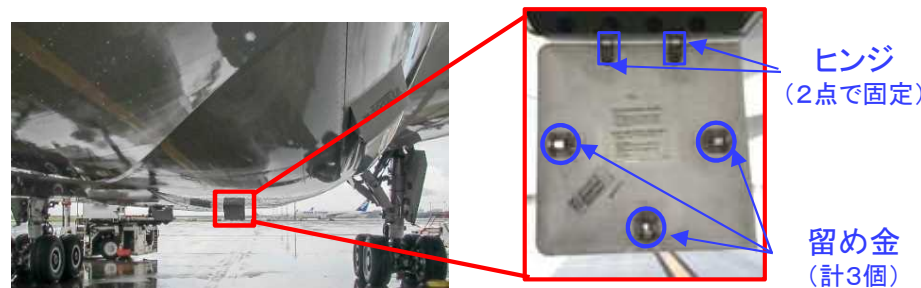
（追加対策例2）ボーイング787型機の給水口扉

- 胴体下部の給水口扉（1kg程度）の欠落を発見

給水口扉の位置

対策前の給水口扉

- 地上で扉開放時に風などでヒンジが変形し隙間ができ、飛行や着陸時の逆噴射による空気が扉内に流入することで留め金やヒンジが破断し給水口扉が脱落したと推定

- 航空会社に対し、強化型の給水口扉への改修（給水口扉、ヒンジ及び留め金の改良）の実施を義務付け
