2021年度の部品欠落報告について

羽田空港における国による部品欠落点検に特化した機体チェックについて

落下物防止対策基準の拡充（令和3年10月、令和4年3月適用） 国土交通省

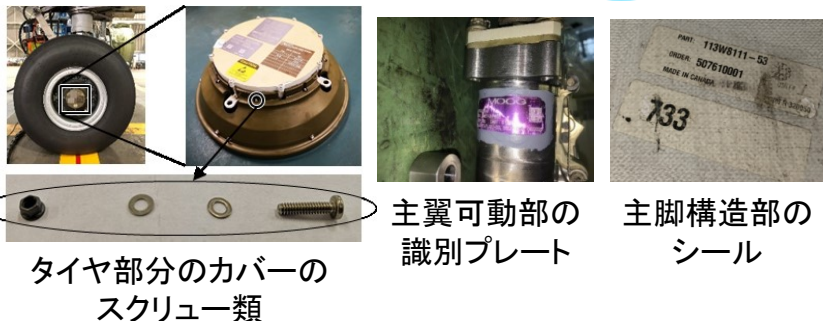
部品欠落の例

- 部品欠落報告の5割弱はスクリュー、リベット等の留め具であり、重さは1グラム~10グラム程度のもものがほとんど
- シール、デカル類の材質はアルミニウム、ゴム等であり、重さは1グラム~150グラム程度のもものがほとんど
- 識別プレート類の材質は薄い金属材料であり、重さは1グラム~15グラム程度
- パネル類の材質は金属、複合材等であり、重さは1グラム~150グラム程度のもものがほとんど
- スタティックディスチャージャー（放電索）、避雷針類の材質は金属、複合材等であり、重さは1グラム~100グラム程度
- レンズ、ライトカバー類の材質はガラス、アクリル等であり、重さは1グラム~500グラム程度

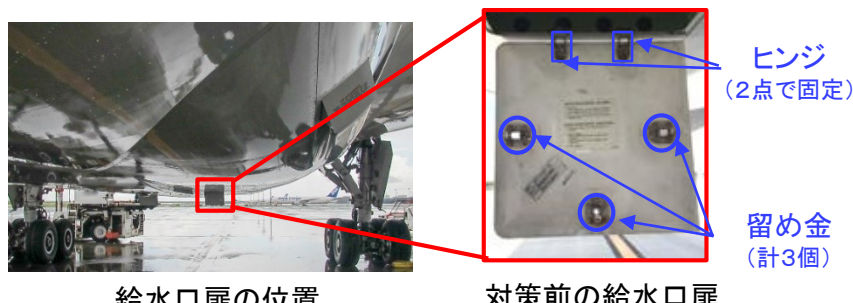
(対策1)ボーイング787型機の給水口扉

□ 胴体下部の給水口扉(1kg程度)の欠落を発見

対策前の給水口扉

ヒンジ (2点で固定)

留め金 (計3個)

□ 地上で扉開放時に風などでヒンジが変形し隙間ができ、飛行や着陸時の逆噴射による空気が扉内に流入することで留め金やヒンジが破断し給水口扉が脱落したと推定

□ 航空会社に対し、強化型の給水口扉への改修(給水口扉、ヒンジ及び留め金の改良)の実施を義務付け

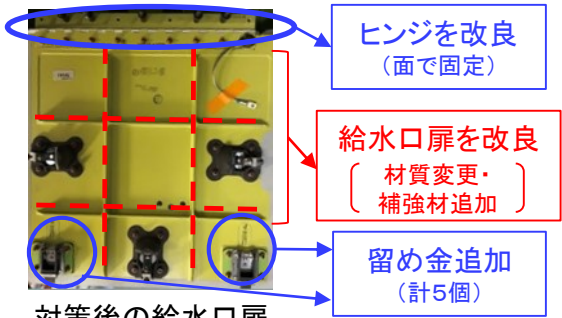
対策後の給水口扉

ヒンジを改良 (面で固定)

給水口扉を改良 (材質変更・補強材追加)

留め金追加 (計5個)

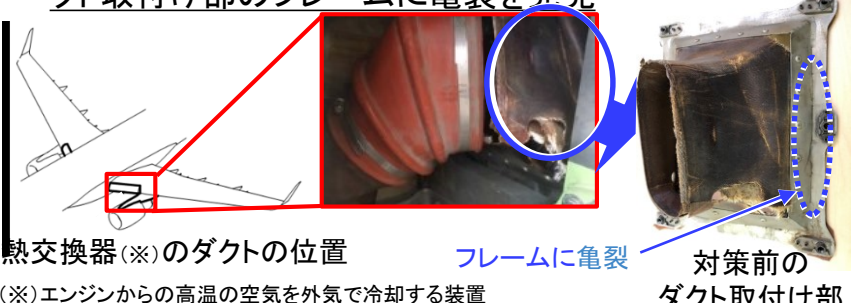
(対策2)エンブラエル170/175系列型機の熱交換器のダクト

□ エンジン支持部の内部に装備されている熱交換器のダクト取り付け部のフレームに亀裂を発見

対策前のダクト取り付け部

フレームに亀裂

□ ダクトの取り付け部分が高温と低温にさらされることでフレームが変形して亀裂が発生したと推定

□ 航空会社に対し、強化型のダクト取り付け部への改修(フレーム及び溶接箇所の改良)の実施を義務付け

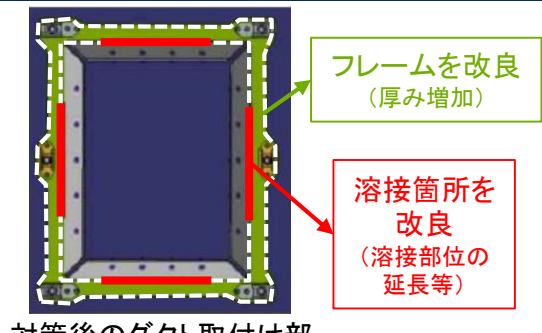
対策後のダクト取り付け部

フレームを改良 (厚み増加)

溶接箇所を改良 (溶接部位の延長等)
