2021年度の部品欠落報告について

1. 落下物対策総合パッケージ

落下物防止対策基準の拡充（令和3年10月、令和4年3月適用） 国土交通省

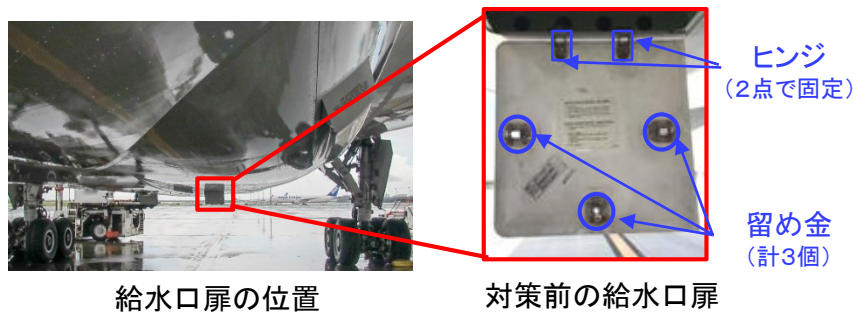
（対策1）ボーイング787型機の給水口扉

□ 胴体下部の給水口扉（1kg程度）の欠落を発見

対策前の給水口扉

□ 地上で扉開放時に風などでヒンジが変形し隙間ができ、飛行や着陸時の逆噴射による空気が扉内に流入することで留め金やヒンジが破断し給水口扉が脱落したと推定

□ 航空会社に対し、強化型の給水口扉への改修（給水口扉、ヒンジ及び留め金の改良）の実施を義務付け

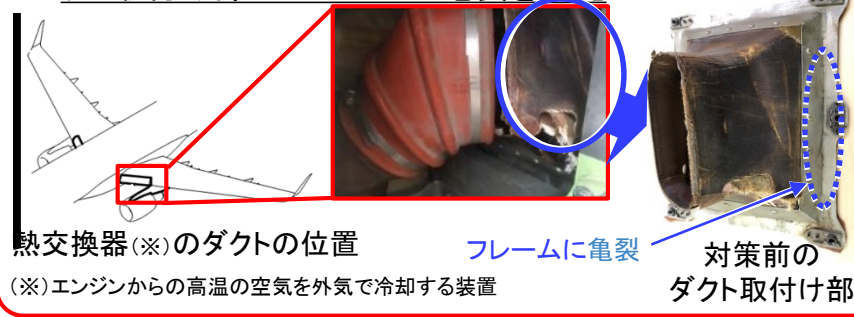
（対策2）エンブラエル170/175系列型機の熱交換器のダクト

□ エンジン支持部の内部に装備されている熱交換器のダクト取り付け部のフレームに亀裂を発見

フレームに亀裂

対策前のダクト取り付け部

□ ダクトの取り付け部分が高温と低温にさらされることでフレームが変形して亀裂が発生したと推定

□ 航空会社に対し、強化型のダクト取り付け部への改修（フレーム及び溶接箇所の改良）の実施を義務付け
