2022年度の部品欠落報告について

2022年度における部品欠落報告の概要

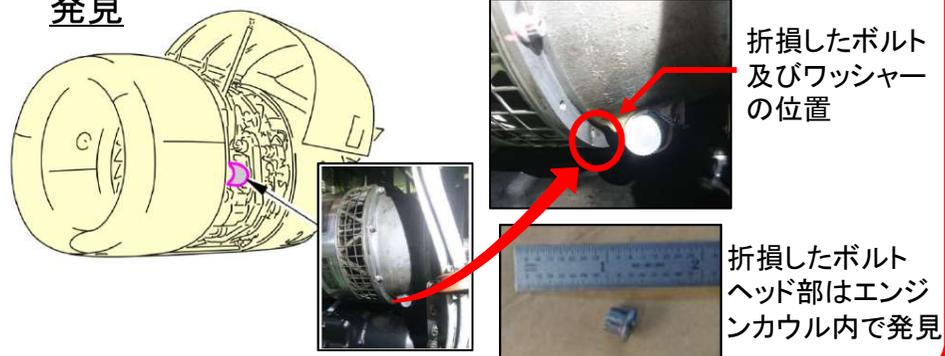
（追加対策1）ボーイング737型機のエンジン始動用モーターのワッシャー

- エンジン始動用モーター取付ボルトのワッシャーの欠落を
発見

- エンジンの振動により、始動用モーター取付ボルトに疲労破壊が発生し、当該部品が破断したことでワッシャーの欠落に至ったと推定

- 航空会社に対し、材料の強度と疲労破壊への耐性を向上させた強化型ボルトへの交換を義務付け

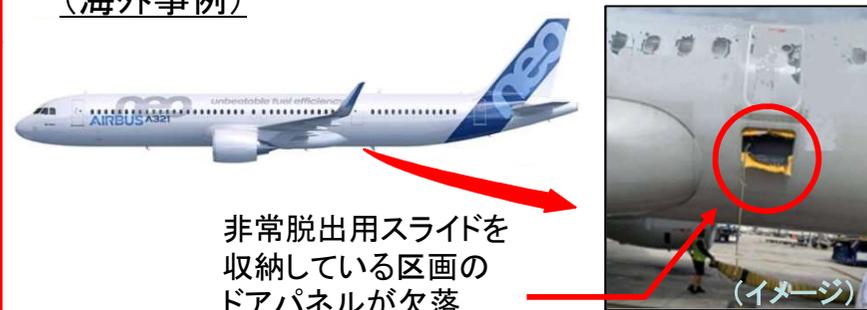
（追加対策2）エアバスA321型機の非常脱出スライドのパネル

- 非常脱出用スライドの収納ドアパネルの欠落が発生
（海外事例）

- スライド展開膨張用の高圧ガスボトルから漏洩する少量の気体が蓄積し、圧力が上がることにより、ドアパネルのロックが外れ、パネルの欠落に至ったと推定

- 航空会社に対し、気体が蓄積し圧力が上がらないよう、高圧ガスボトルの圧力調整器の改修を義務付け
