2023年4～9月の部品欠落報告について

航空機の部品欠落に関する報告制度

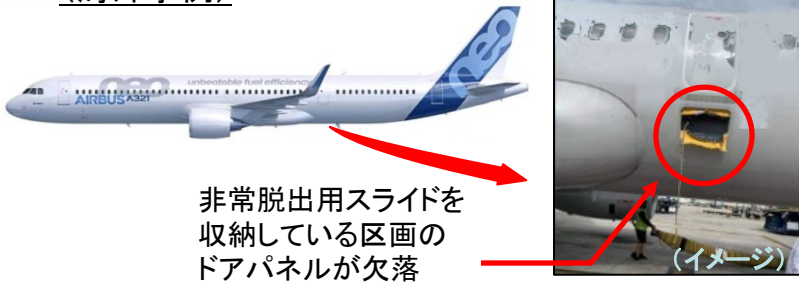
(追加対策1) エアバスA321型機の非常脱出スライドのパネル

- 非常脱出用スライドの収納ドアパネルの欠落が発生(海外事例)

- スライド展開膨張用の高圧ガスボトルから漏洩する少量の気体が蓄積し、圧力が上がることにより、ドアパネルのロックが外れ、パネルの欠落に至ったと推定

- 航空会社に対し、**気体が蓄積し圧力が上がらないよう、高圧ガスボトルの圧力調整器の改修を義務付け**

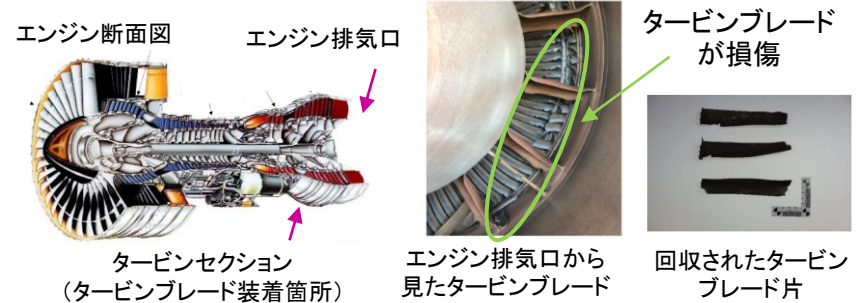
(追加対策2) ボーイング747-400型機のエンジンの部品

- エンジン内部の部品(タービンブレード)が損傷しブレード片が落下(海外事例)

- タービンセクション内部が熱により劣化し、一部欠落した部品が、高速回転中のタービンブレードに当たり(二次的に)損傷、部品欠落に至ったと推定

- 航空会社に対し、**タービンセクションへの冷却空気流量の増加等を図るため、エンジン内部の関連部品の改修を義務付け**
