令和3年度国交省委託調査事業

Bangladeshでのシップリサイクル  
 条約適合性認証（SOC）を受けたシッ  
 プリサイクルヤードにおけるモニタリ  
 ング調査

2022年3月

株式会社日本海洋科学

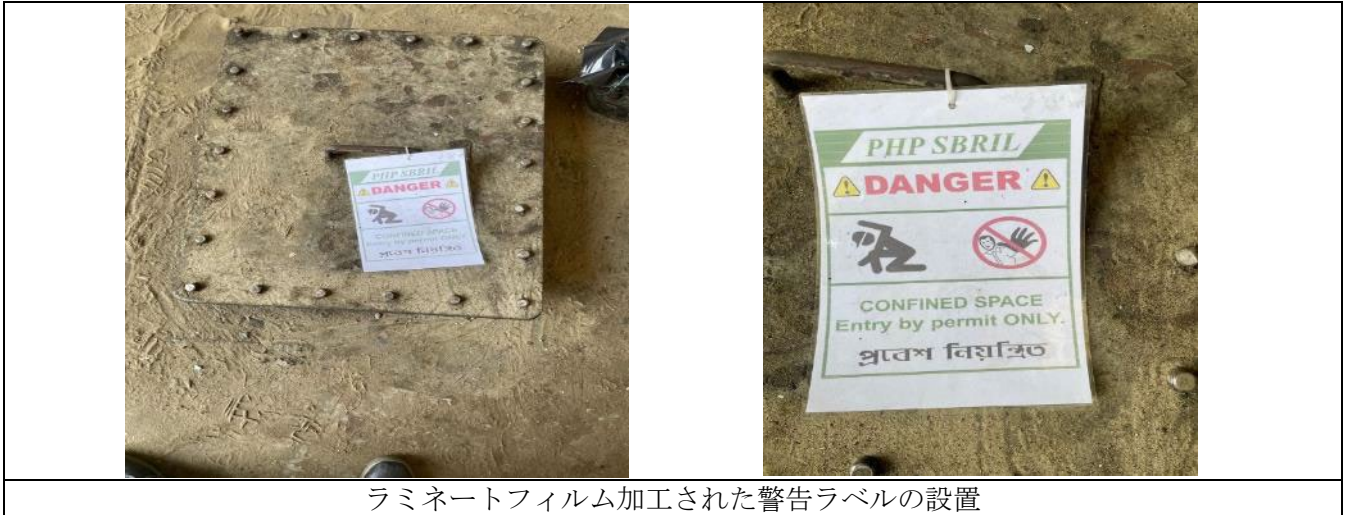
危険区画については、SRPに基づき、燃料タンク等の危険物の蔵置箇所をはじめとした危険区画や立入禁止区画等を、マーキングにより明確に標示し従業員に注意喚起していることを確認した。また緊急避難経路についても明示的に経路をマーキングしていることを確認した。一方、危険個所を従業員等に知らせる警告ラベルについて、目に留まるデザインの警告ラベルが適切な場所に掲示されていたものの、一部、ラベルの掲示状態に不備が認められた。PHPヤードではこの指摘を受けて、剥がれにくく雨水等による表示の劣化を防ぐラミネートフィルム加工された掲示ラベルを採用し、速やかに改善を行った。

ラミネートフィルム加工された警告ラベルの設置

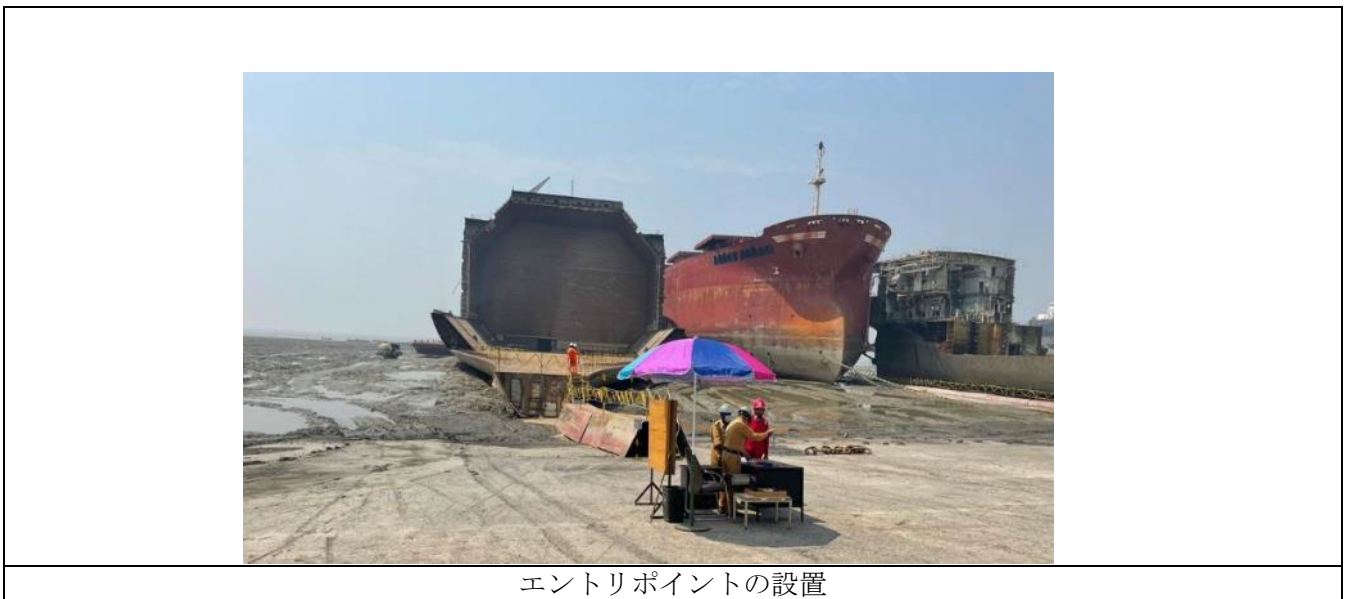
緊急避難時の船内人数管理等のため、船内入場基準の確立、注意喚起・警告掲示の維持、および労働者の安全な作業を監視する制度が整備され、その目的のために担当者を配置していることを確認した。一方で、入場人数管理手法には改善の余地が認められる点も指摘された。また Hot Work 作業前にオイルタンク区画内及び隣接区画における残油/スラッジ等の爆発物の除去/除染を、第三者監査人による立会検査により適切に実施できていることを確認した。なお、モニタリング調査における指摘を踏まえ、入場人数管理の仕方について、PHP ヤードでは新たに電子センサーを用いた人数管理制度の採用が検討されており、セキュリティチェックのためのエントリポイントが設置されるようになったことを確認した。

エントリポイントの設置

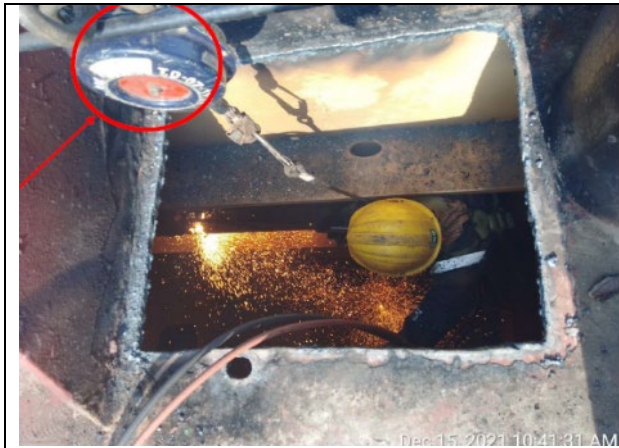
高所作業での落下防止ギア設置

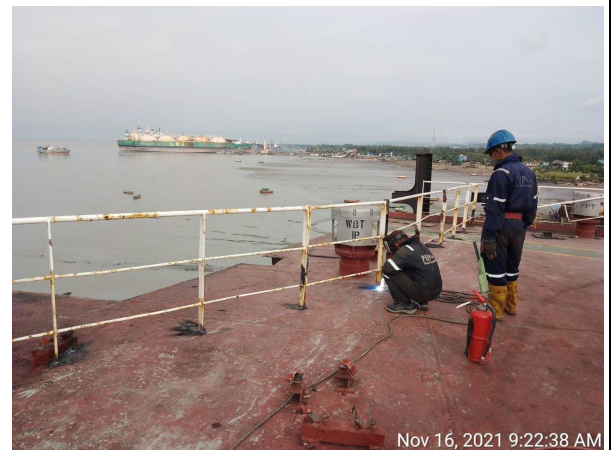
落下防止柵の設置 (高所作業)

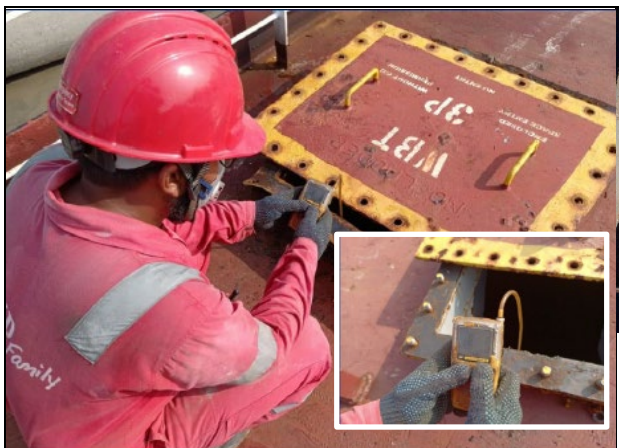
ガス計測作業

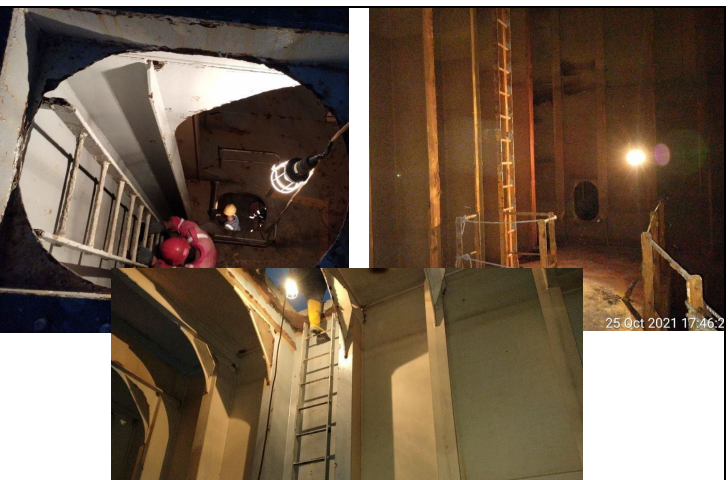
照明設備の設置

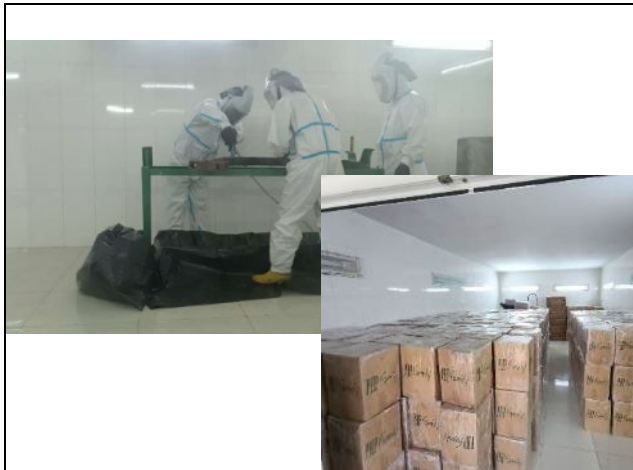
なお、バ国ではアスベスト系廃棄物を処理できる施設がないため、廃棄物がヤード内に保管されており、処理を待っている廃棄物が倉庫を圧迫しているため、PHPヤードでは国外への出荷を志向している。一方、保管状況については、固化後のブロック円柱のラッピングの一部に破損が認められたため、適切に保護すべきとの指摘があった。当該ラッピング破損が特定されたACMは、ウィンチブレイキライニングシステムから回収された飛散しにくい材料からのものではあったが、本モニタリング調査の実施中に、固化処理後のプラスチックシートパッキンを2層塗布し、円柱を保護するための追加措置を行ったことを確認した。

アスベスト固化処理のための密閉空間対応と処理後のアスベスト保管状況

他方、飛散性の低いACMにまで固化作業を実施しており、本来必要のない作業を実施していることによりオーバーワークとなっている可能性もあり、アスベスト含有物質の性質を適切に理解したうえで、施設キャパシティに見合った対応を図るなど、効率化を検討する余地があるとの助言がなされた。

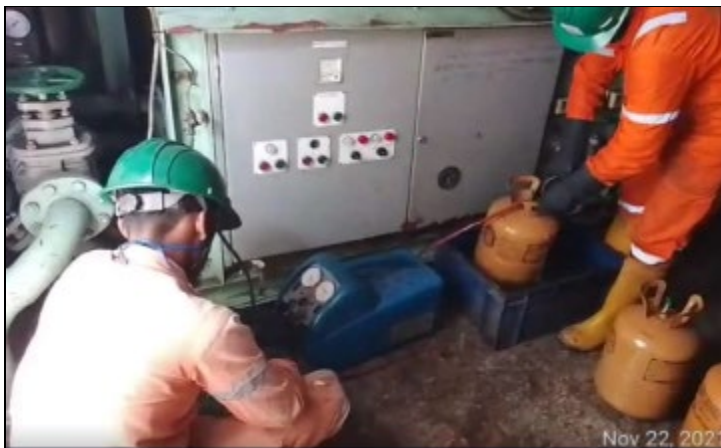
ODS 除去作業

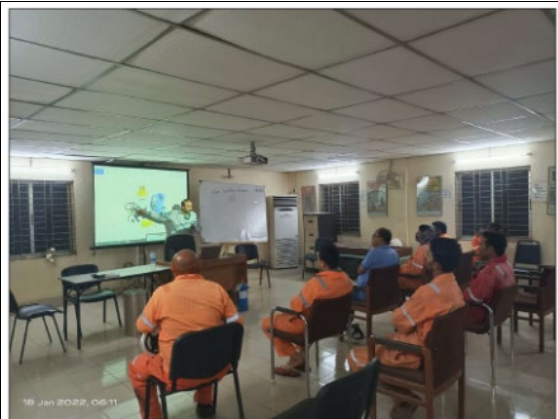
ODS 回収に係る研修の実施

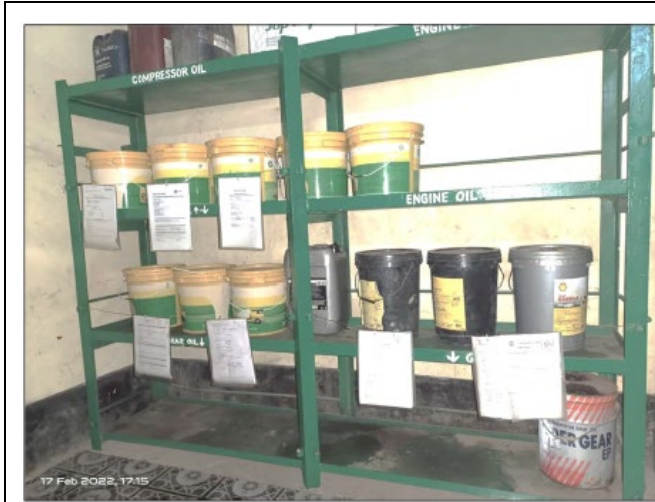
有害廃棄物の MSDS を用いた保管・管理

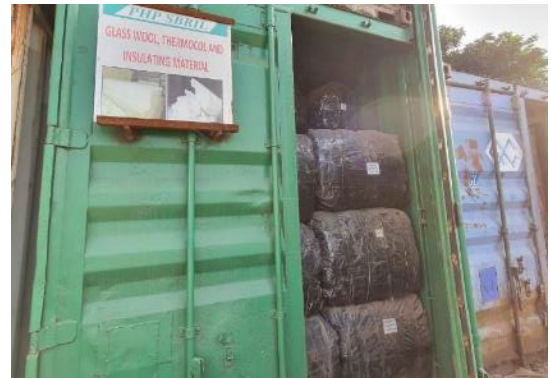
ヤード内にて保管されている廃棄物

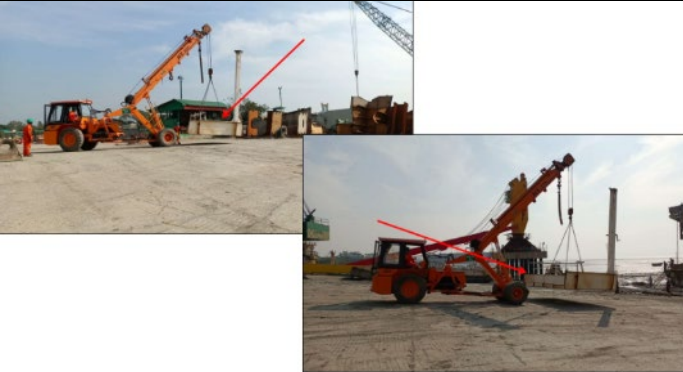
<p>ヤード内での解撤ブロックの移送</p>	<p>二次切断区域における追加の排水路開発</p>

これらの指摘を受けて PHP 社では、夜間照明に設備投資し、夜間の避難訓練も行うよう改善を実施した。また、改めて外部委託先の作業員も含めて PPE の装着を徹底するとともに、労働者への無償での PPE の提供を確約した。さらに PHP 社では、約 40 万米ドルの投資をして、二次切断区域に油汚染を防止するための追加の排水路を開発することを決定し、現在着工中である。

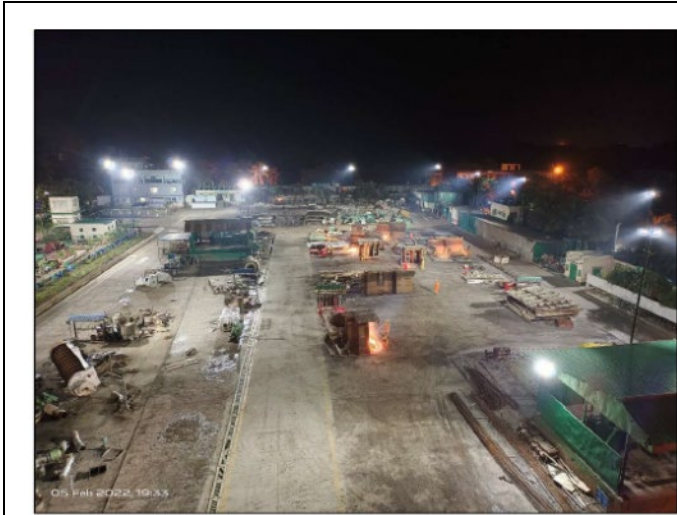
夜間の照明設備の刷新

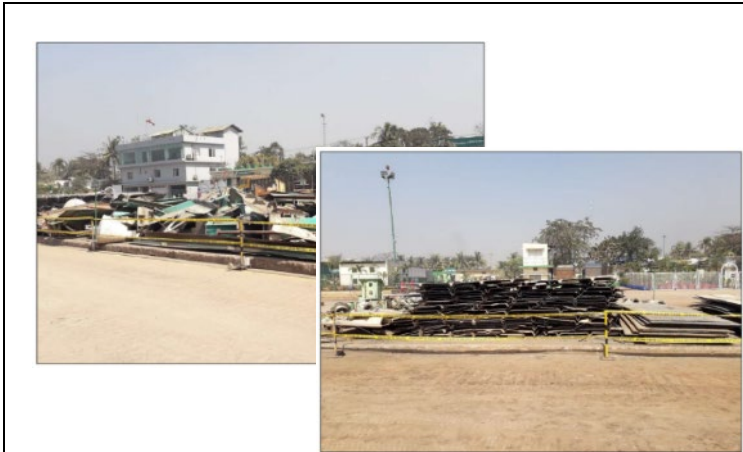
スクラップ材料、パイプ、およびプレートを保管する際に、安全な積み上げ高が維持されており、安全確保のため周囲にバリケードを設置していることを確認した。また、ウインチが作動しているときは、監督者が注意を払い、周囲の人の動きを制限するなどの措置が取られていることを確認した。一方で、ウインチエンジンに過負荷がかかった場合に作業員に危険を知らせるため、視覚的、聴覚的アラーム等を設置するなどの措置を行うべきとの助言があった。これを受け、PHP ヤードでは、過負荷防止のためのタコメーターを設置し、また、アラームについては設置に向けて調達部品の選定を行っている段階となっている。

ストックヤードにおけるバリケードと積み高

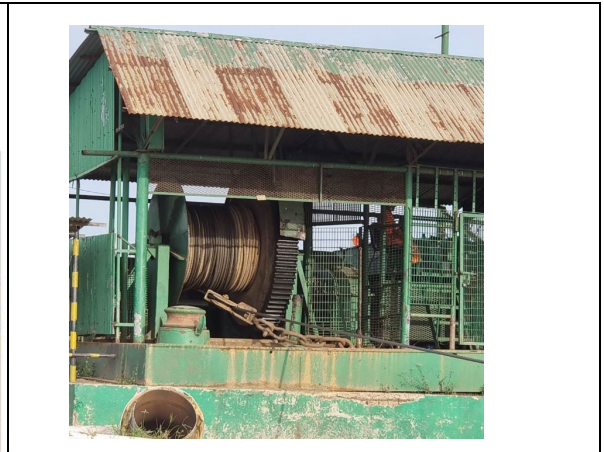
ヤードに設置されているウインチ
