改善箇所説明図

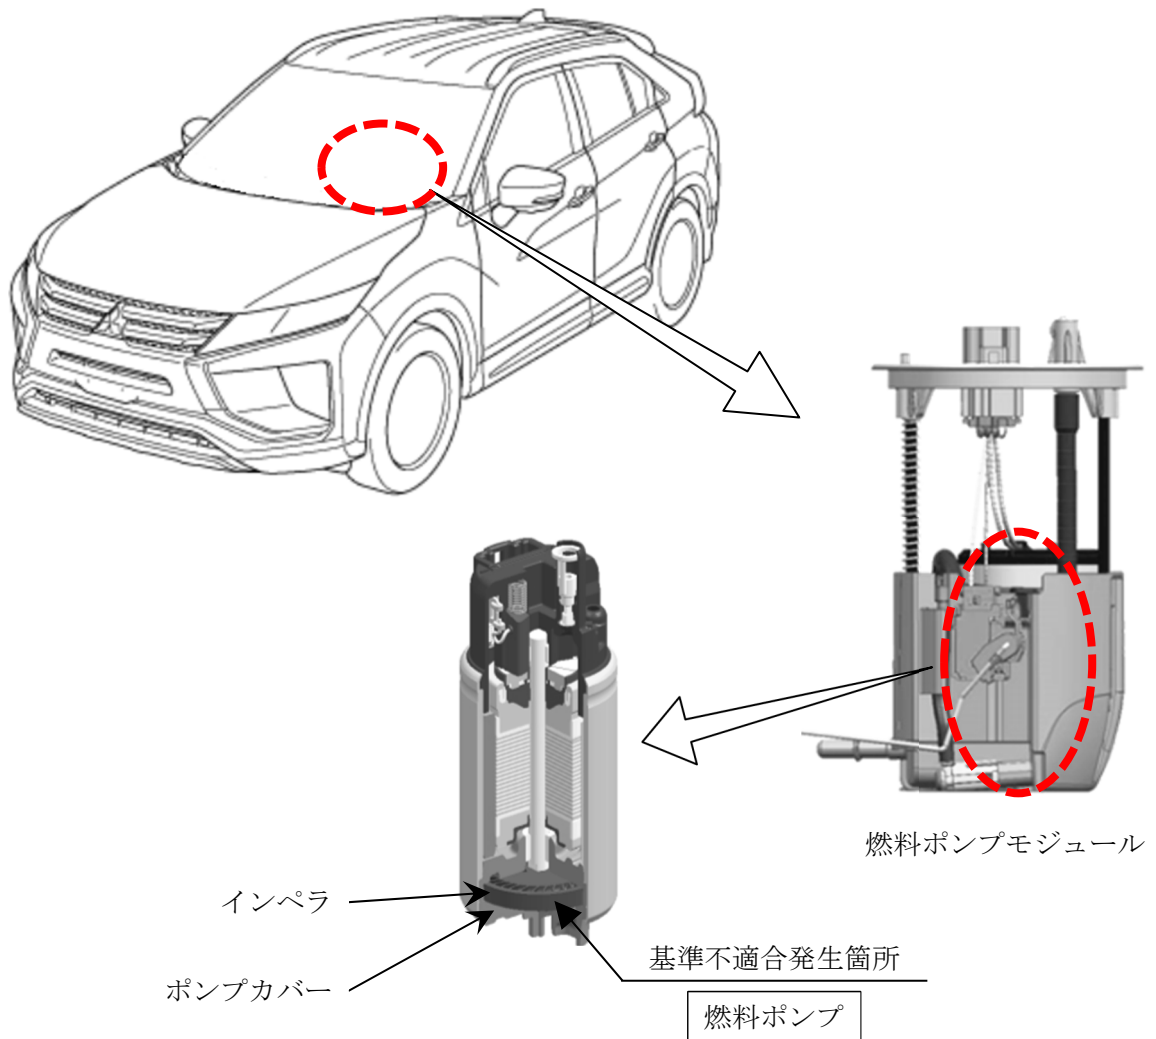
燃料ポンプのインペラ(樹脂製羽根車)において、成型条件が不適切なため、樹脂密度が低くなって、燃料により膨潤して変形することがある。そのため、インペラがポンプカバーと接触して燃料ポンプが作動不良となり、最悪の場合、ガソリン車においては走行中エンストに至り、PHEV車においてはバッテリー残量が無くなり、走行不能となるおそれがある。

注：図中の 内は、交換する部品を示す。

全車両、燃料ポンプモジュールの製造番号を確認し、対象のものは、燃料ポンプを対策品と交換する。
なお、部品が準備でき次第、部品交換を改めて案内する。

識別：助手席ドアアッパーヒンジのドア側取付けボルト(上側)頭部に、白または黄色ペイントを塗布する。
