令和6年能登半島地震 専門調査結果(中間報告)を公表します

令和6年能登半島地震 道路構造物の被災に対する専門調査結果(中間報告)

国道・技術課 技術企画G
国土技術政策総合研究所 道路構造物研究部
土木研究所
橋梁構造研究G(橋梁)
地質・地盤研究G(土工)
道路技術研究G(トンネル、舗装)

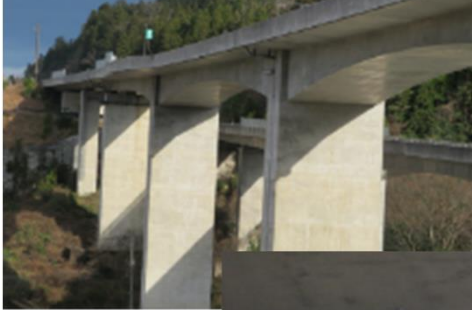
穴水道路 穴水高架橋(H14道示)

① 新しい基準の橋の損傷例

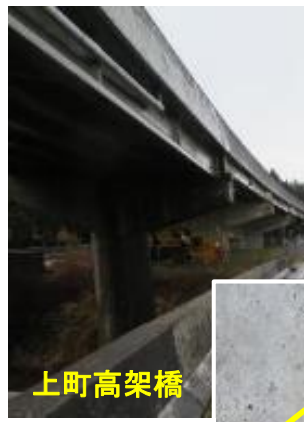
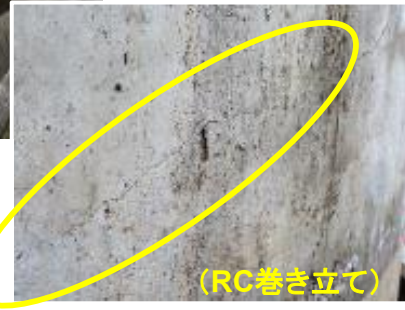
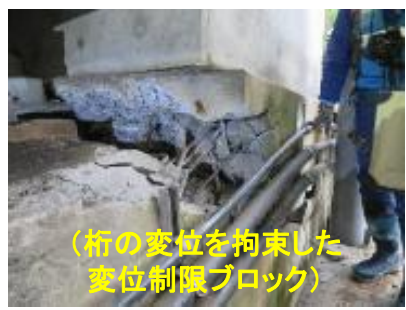
上町高架橋

② 耐震補強が復旧に寄与した例

(RC巻き立て)

(桁の変位を拘束した
変位制限ブロック)

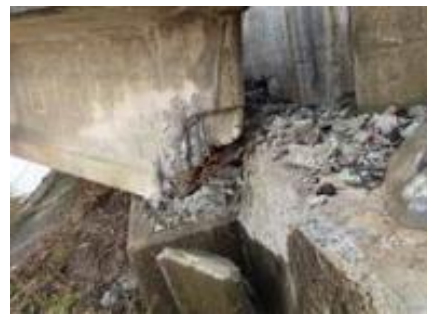
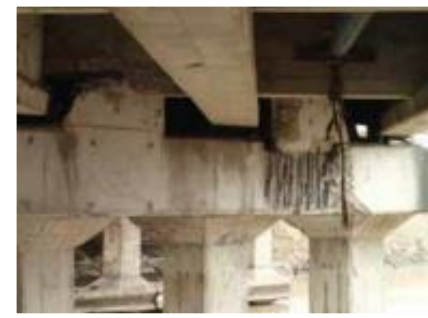
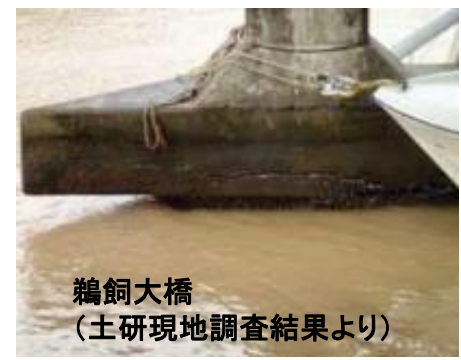
鶺鴒大橋
(土研現地調査結果より)

③ 未対策橋梁の深刻な被害の例

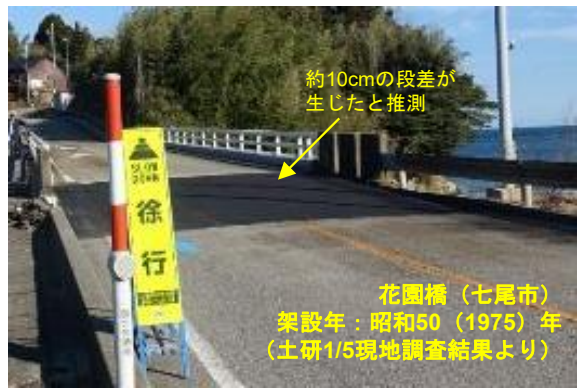
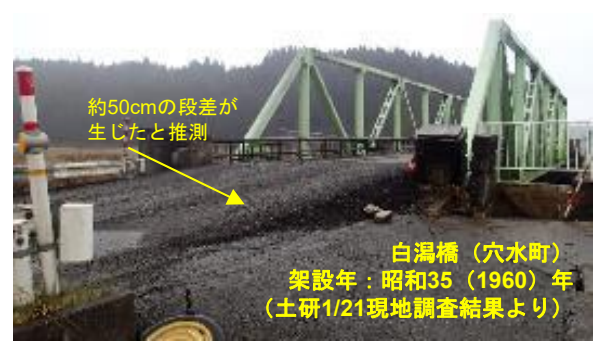
① すりつけを行い速やかに緊急復旧した事例

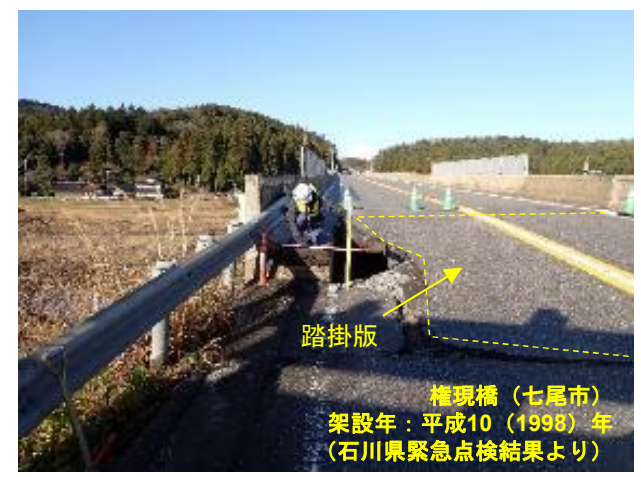
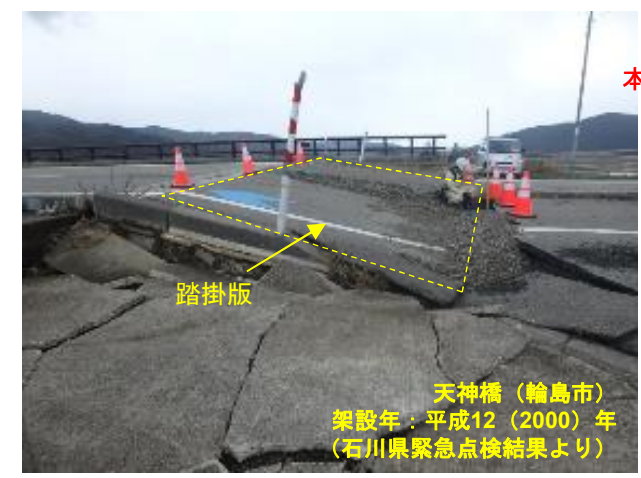
② 踏掛版が効果を発揮した事例

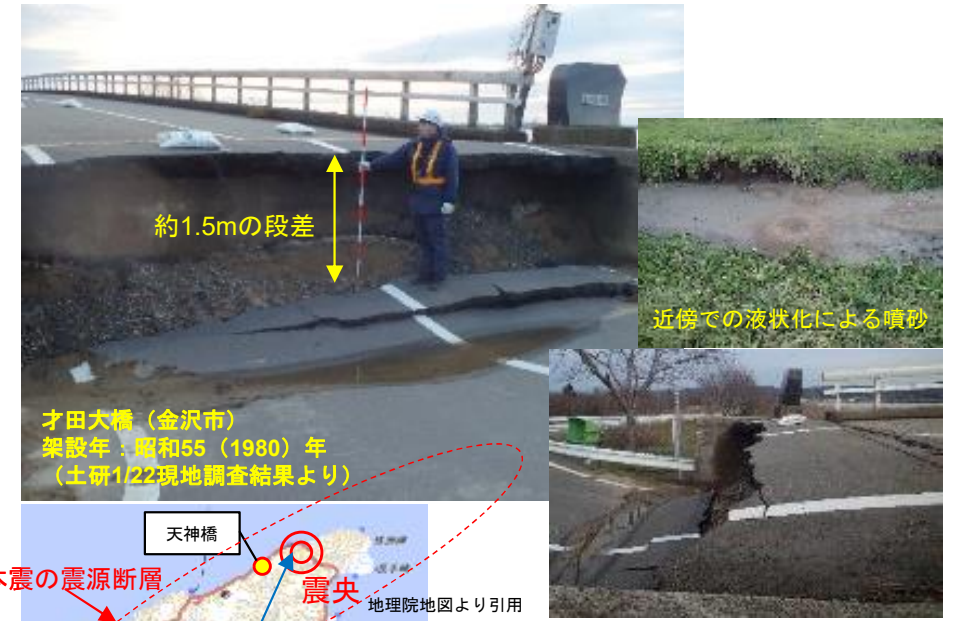
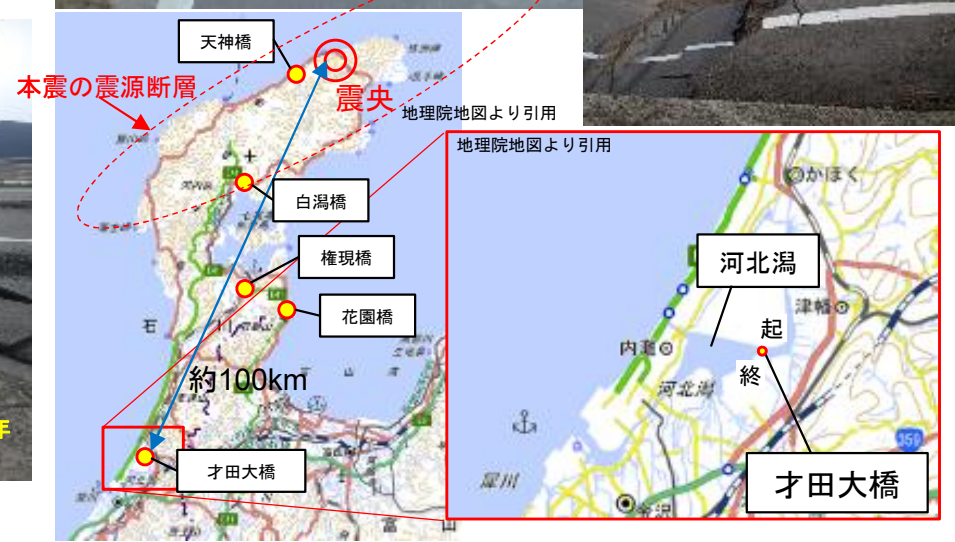
- 橋台背面について、小規模な段差は多数発生しているが、速やかに緊急復旧できている
- 平成8年道路橋示方書で踏掛版を設置することが望ましいとし、平成24年道路橋示方書で橋台背面アプローチ部の構造を規定しており、その効果が現れている
- 一方で、液状化により1.5m地盤が沈下した橋梁もある

③ 液状化により大きな段差が生じた事例

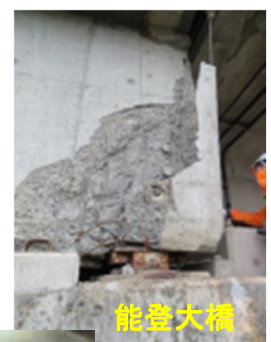
- 支点部が損傷しても、仮支点が設置できるスペースがあることで、迅速な応急復旧が可能になった

耐震補強により段差防止と縁端拡幅がされていた

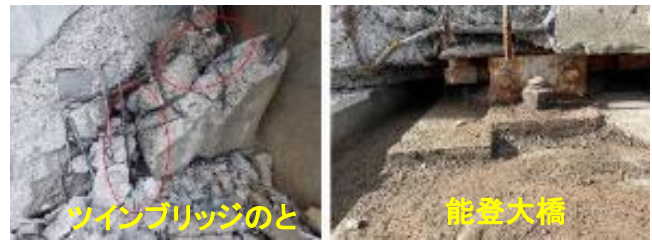
- 支点部でPC桁が損傷すると、プレストレスの状態の把握が困難であり、復旧の支障となる

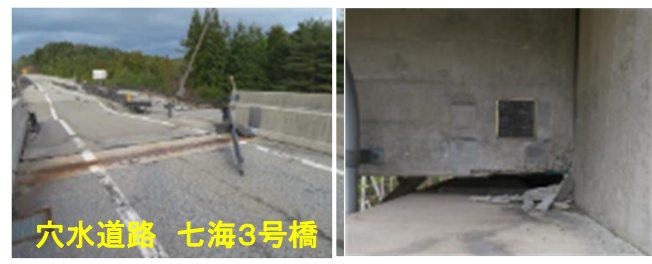
- 土工部の信頼性の評価が困難なことで、橋の挙動の制御が困難 (本復旧に向けて土中部の掘削調査が必要な場合も生じた)

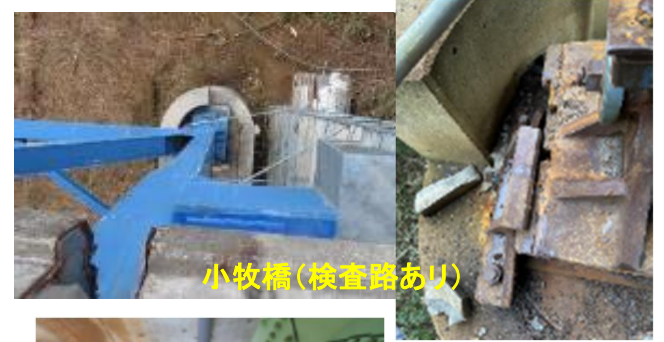
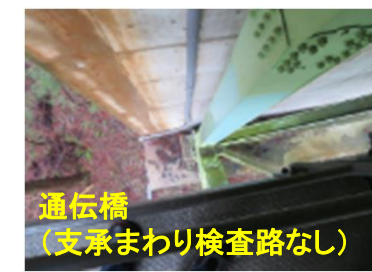
- 橋面位置で変位が出ないまま、支点が不安定になっている可能性があり、点検が必要であった。
- 支承周りは狭隘部も多く、検査路が有効であった。

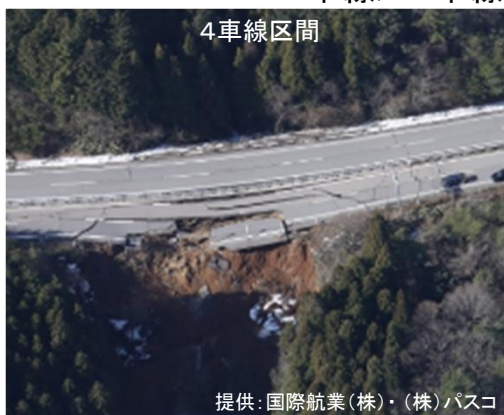
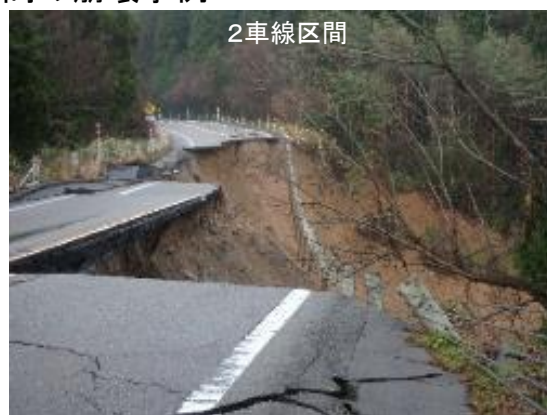
4車線／2車線区間の崩壊事例

- ✓ 4車線区間(約 6km)—盛土崩壊 5件、うち交通機能全喪失0件
- ✓ 2車線区間(約21km)—盛土崩壊16件、うち交通機能全喪失9件

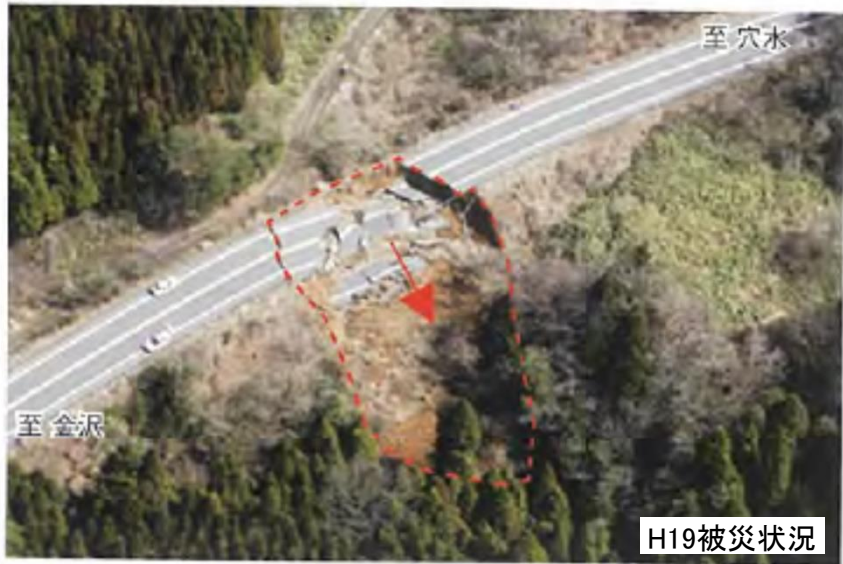
上下線の崩落 (H19.3月)

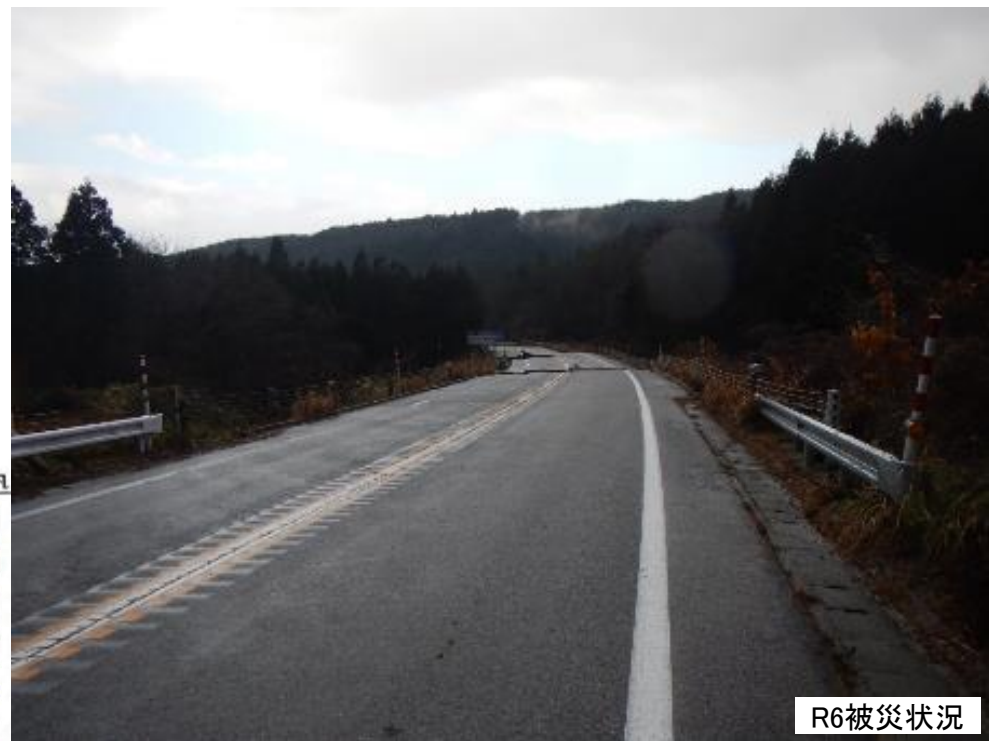
盛土高約15mの谷埋め盛土でクラック程度の被災
 H19大規模崩壊箇所(縦14)で基礎地盤砕石置換え、補強盛土、抑え盛土により復旧された箇所

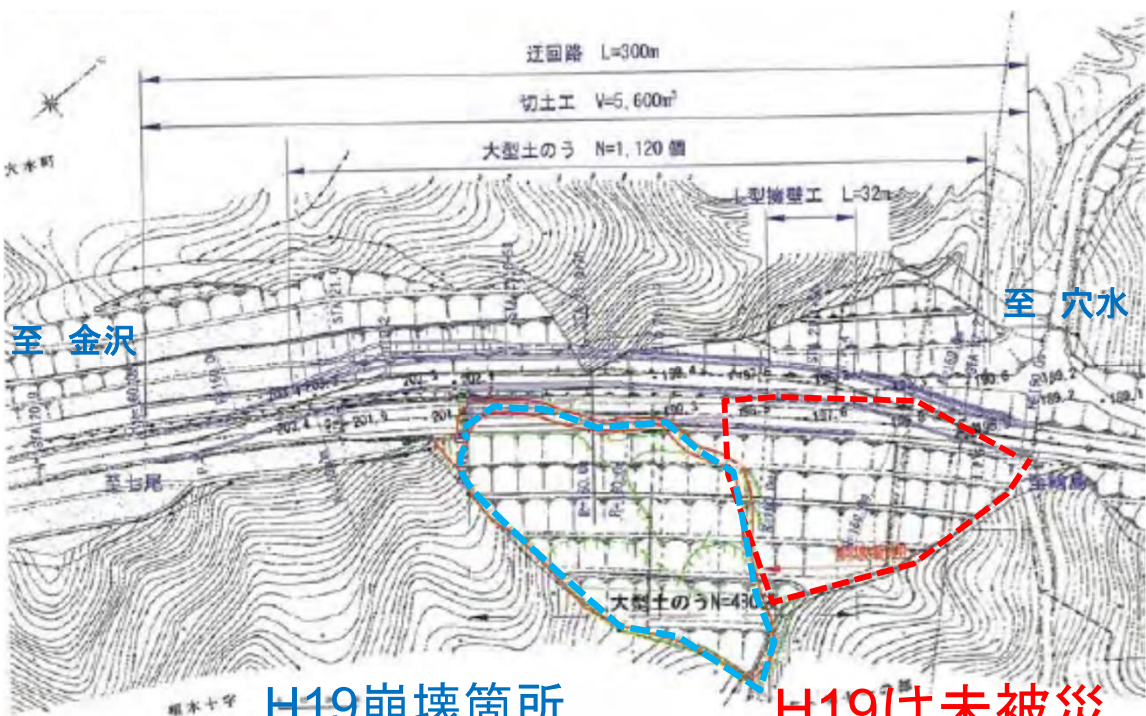
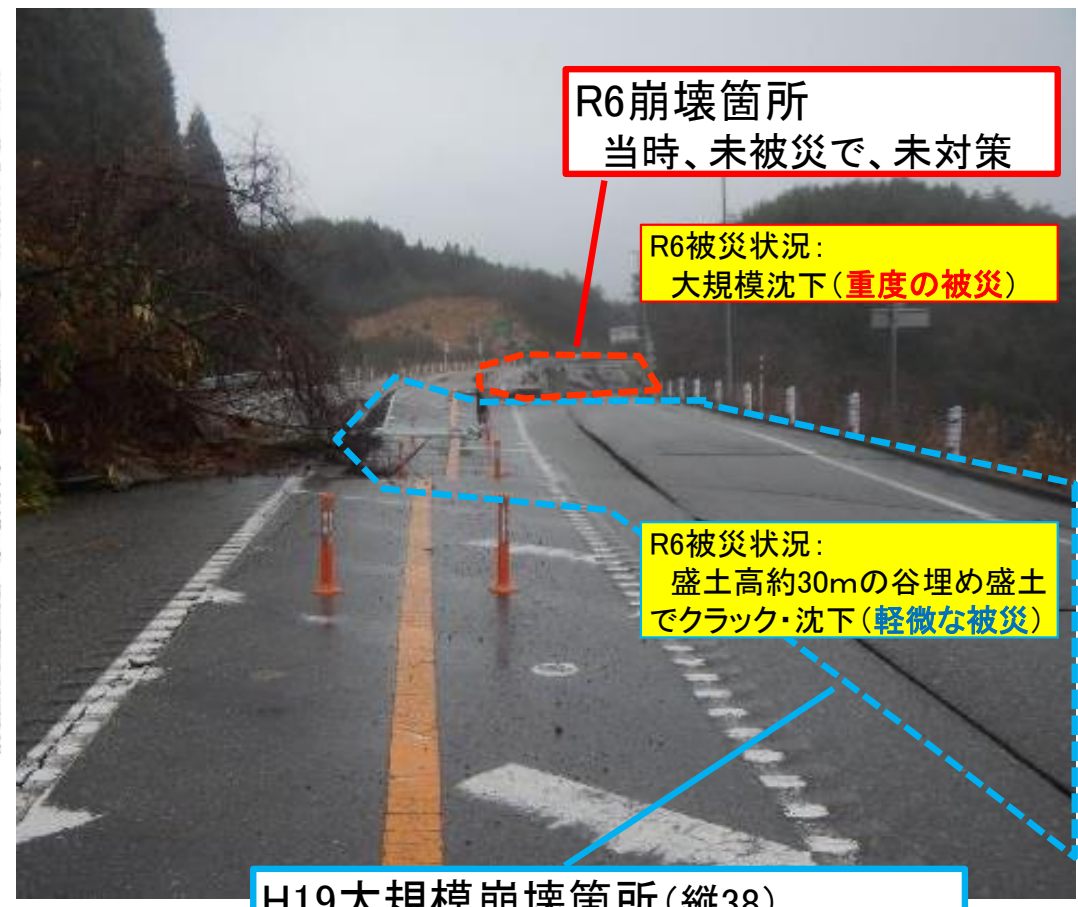
- ・H19年地震で被災し復旧した場所に隣接し(同じリスク要因を有する)、H19年未被災だった部分が、R6地震では重度の被災(大きく沈下)

H19崩壊箇所
(当時、十分な対策を講じて復旧)
→R6は軽微な被災

H19は未被災(未対策)
→R6は重度の被災

R6被災状況:
大規模沈下(重度の被災)

R6被災状況:
盛土高約30mの谷埋め盛土でクラック・沈下(軽微な被災)

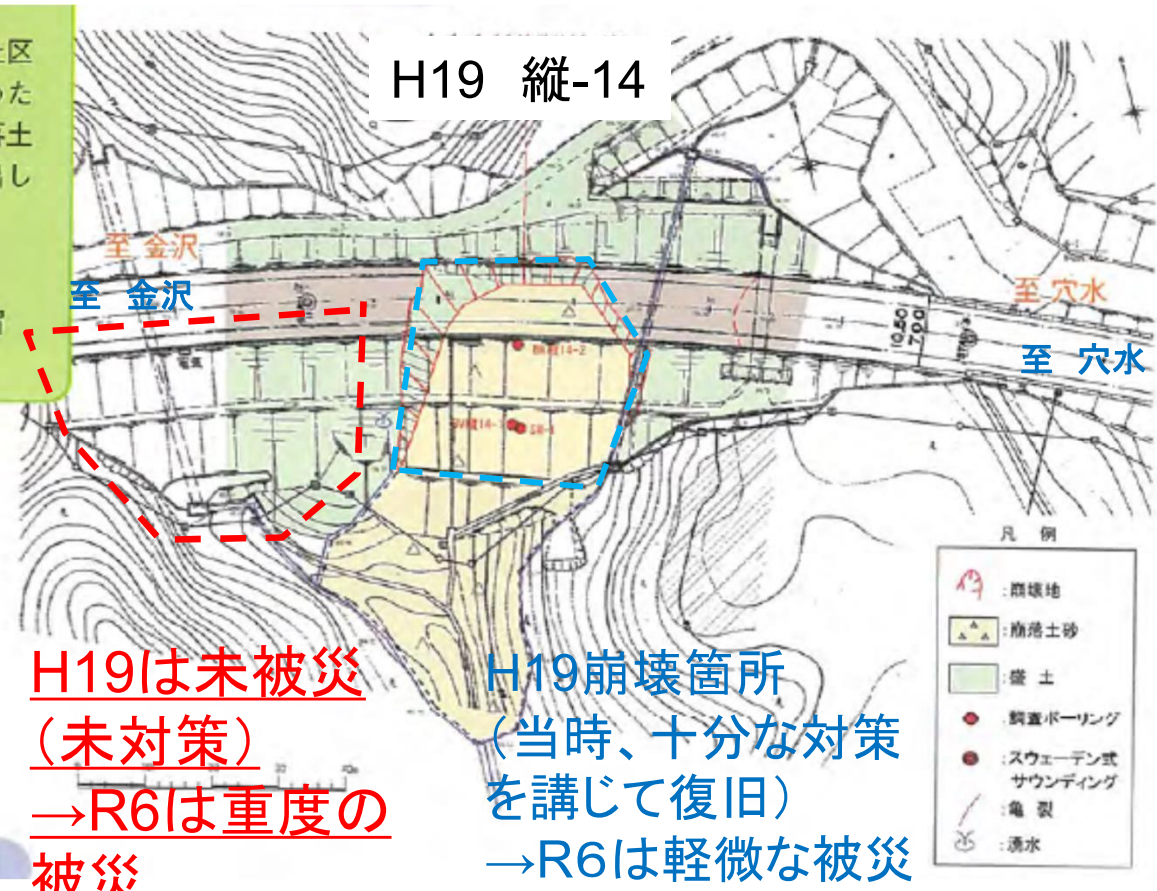
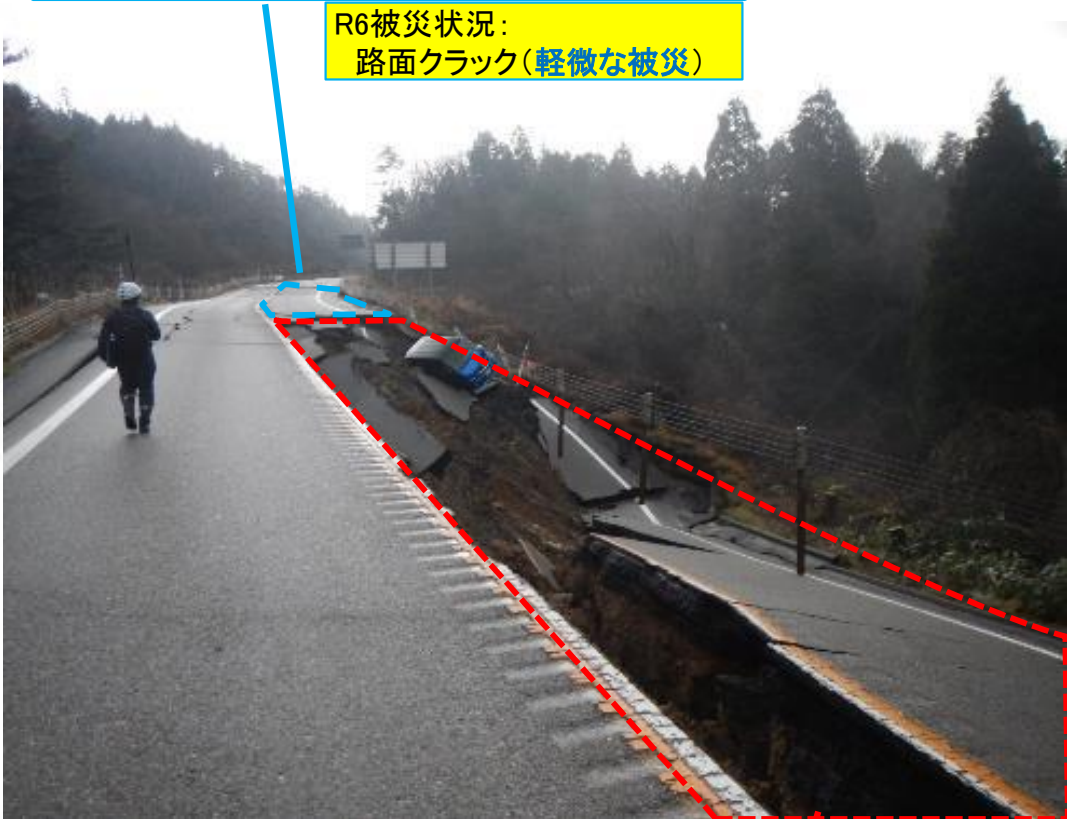
- ・H19年地震で被災し復旧した場所に隣接し(同じリスク要因を有する)、
H19年未被災だった部分が、R6地震では重度の被災(大規模崩壊)

H19は未被災(未対策)
→R6は重度の被災

H19崩壊箇所(当時、十分な対策を講じて復旧)
→R6は軽微な被災

R6被災状況:
路面クラック(軽微な被災)

R6被災状況:
盛土高約15mの谷埋め盛土で大規模崩壊(重度の被災)

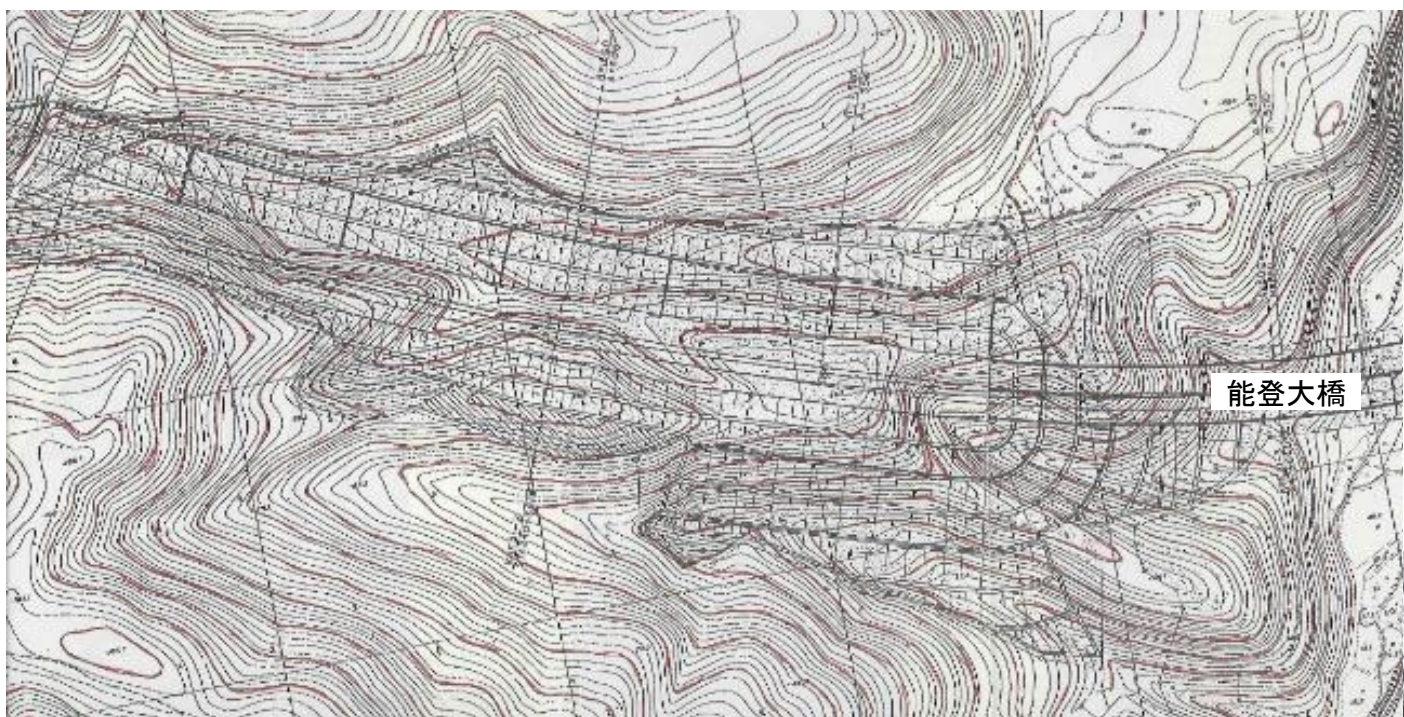
- ・能登大橋橋台部は、複数の沢が存在する等**複雑な集水地形上に構築した盛土**が、H19年地震で被災。
- ・R6年地震では、**再度被災**。H19年地震で崩壊したのり面と反対側の下り線のり面も崩壊した。
- ・H19年地震の際、**う回路**がなかったことから早期に応急復旧を行って交通開放していた。

橋台背面盛土部に複数の沢が存在

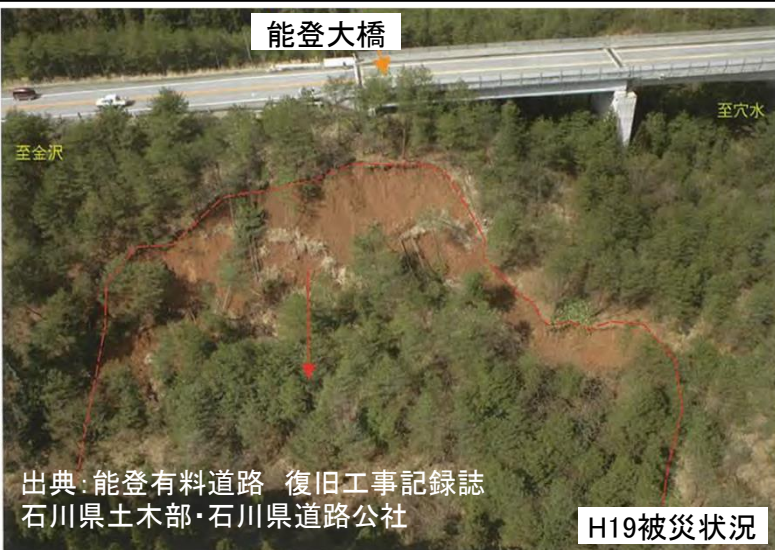
H19被災状況

①被災時状況(平成19年3月撮影)

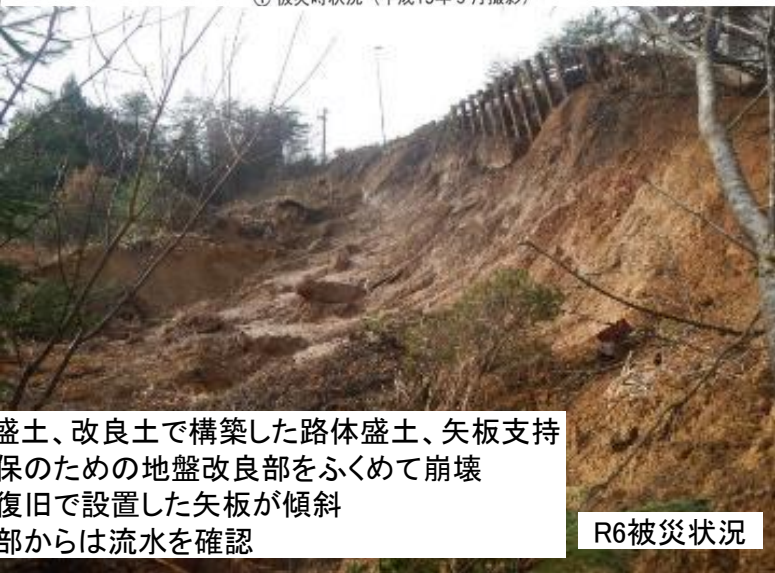
R6被災状況

抑え盛土、改良土で構築した路体盛土、矢板支持力確保のための地盤改良部をふくめて崩壊
応急復旧で設置した矢板が傾斜
崩壊部からは流水を確認

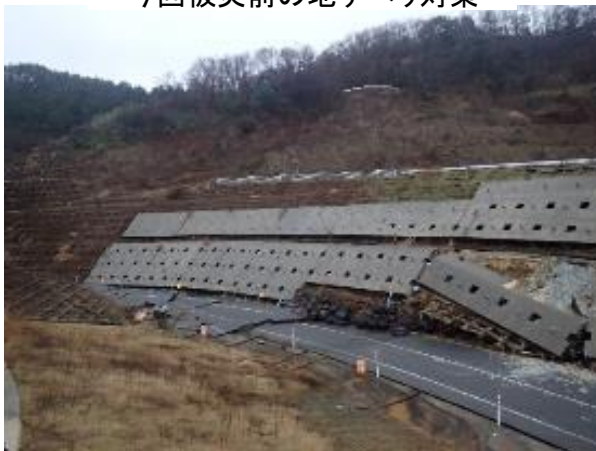
- 一般国道249号、珠洲市大谷地区(烏川大橋取り付け部のループ部切土のり面、2014年供用)(現地調査)
 - ・当該箇所は地すべり地形で、施工中に不測の地すべりが発生して対策を追加し、さらに監視も実施していた特殊な条件にあたる箇所。
 - ・R6年地震では、地すべりにより滑動。路面やグラウンドアンカー等が破損。
 - ・本格対策には、地すべり、地形や地質など詳細な調査を行った上で、当初の地すべり対策を含めて全体的な見直しを検討する必要がある。

R6被災状況: グラウンドアンカー施工のり面の被災

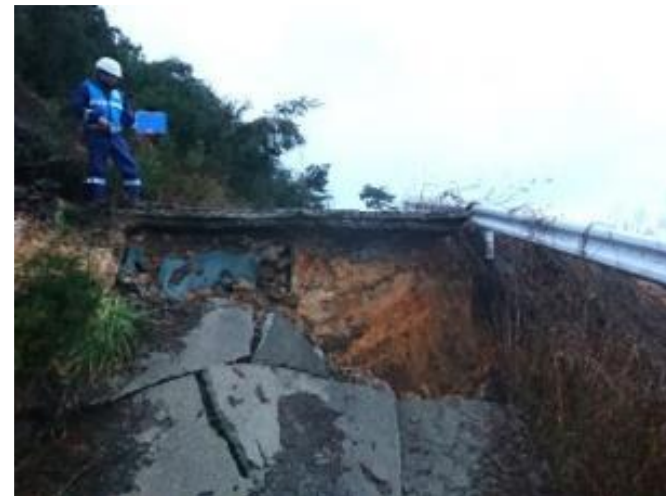
R6被災状況: 地すべりによる段差亀裂

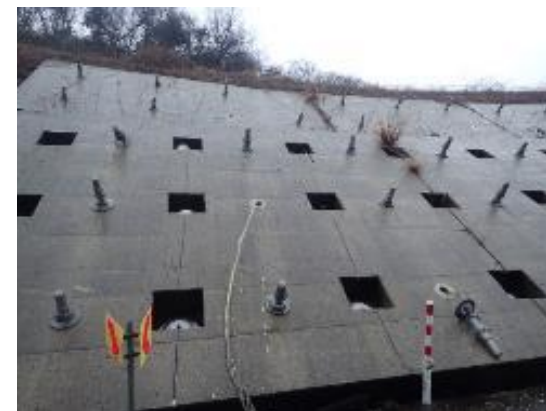
R6被災状況: グラウンドアンカーの破損(飛び出し)

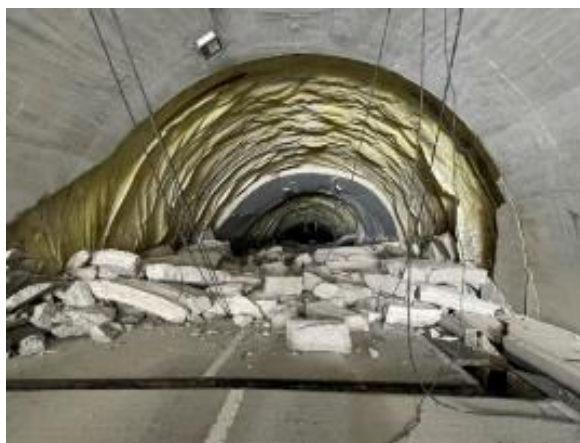
大谷トンネル(国道249号)

- 地山の大規模な変形によって確保していたトンネルの内空に変形が生じ、これに伴って覆工コンクリートの崩落が発生し、道路交通機能が途絶するとともに道路啓開(緊急復旧)の活動も困難となった。
- 大谷トンネルは、地すべり地帯に位置し、施工当時から対策を行っていたところであり、地震による地山の大規模な変形の影響が考えられる。
- 中屋トンネルは、地質の変化が大きい区間や地山が膨張性を示す区間があり、施工当時から対策を行っていたところであり、地震による地山の大規模な変形の影響が考えられる。
- 今後、現場の地山の変形状況、地形、地質を調査し、被災メカニズムの分析を踏まえたうえで、復旧について検討することが必要。

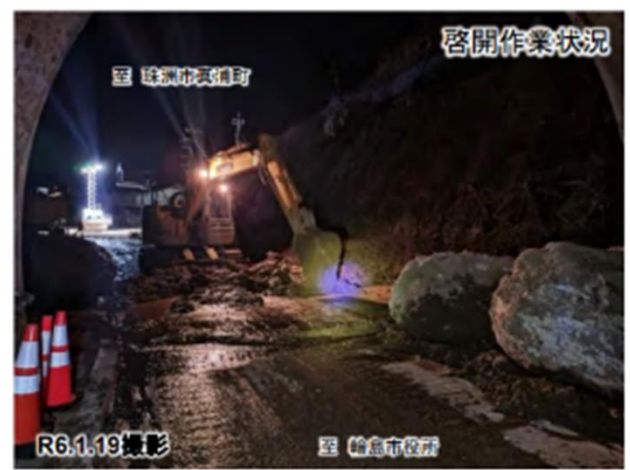
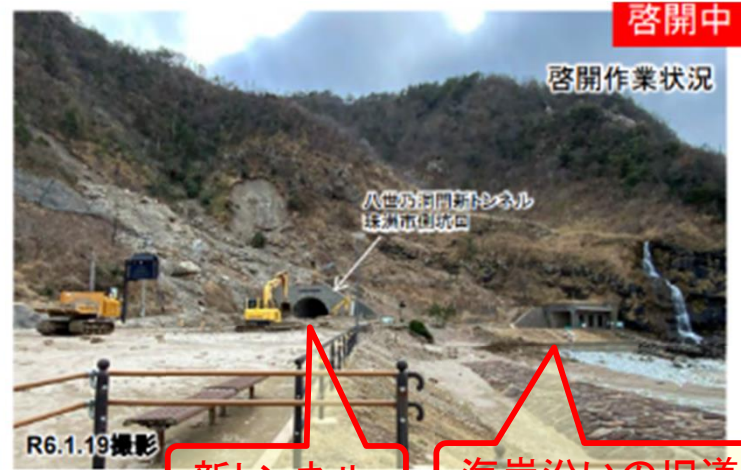
新トンネル 海岸沿いの旧道

- H19能登半島沖地震で被災した旧八世乃洞門の復旧では、不安定な岩塊が広い範囲に存在していたことから、路線計画から見直し、その付け替えとして新しいトンネル(八世乃洞門新トンネル)を建設(H21.11開通)
- 八世乃洞門新トンネルは、今回の地震において坑口付近で落石や崩土は生じたものの、トンネル自体には大きな損傷なし
