## 改善箇所説明図

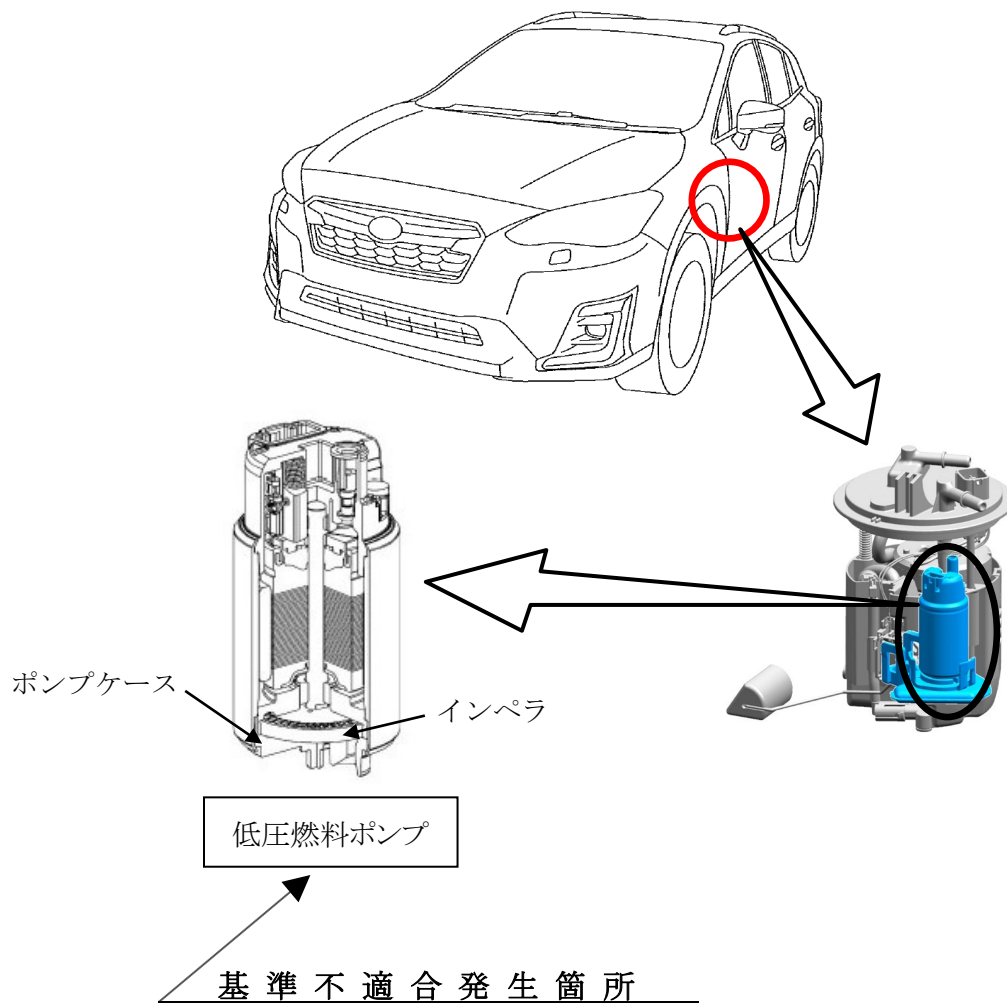
燃料ポンプのインペラ（樹脂製羽根車）において、成形条件が不適切なため、樹脂密度が低くなって、燃料により膨潤して変形することがある。そのため、インペラがポンプケースと接触して燃料ポンプが作動不良となり、最悪の場合、走行中エンストに至るおそれがある。

全車両、低圧燃料ポンプを対策品に交換する。

注：  は交換する部品を示す。
