## 改善箇所説明図

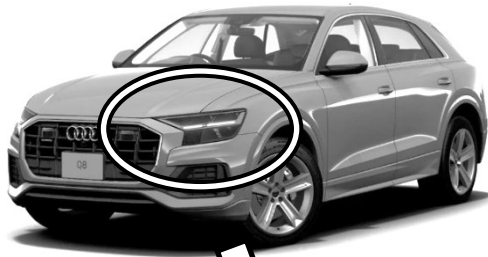
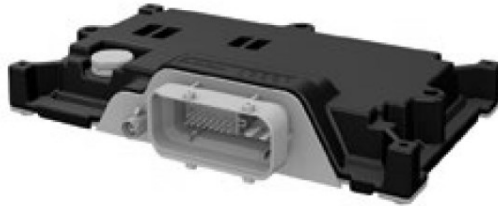
基準不適合発生箇所

ドライバーアシストコントロールユニット

ドライバーアシストシステムコントロールユニットにおいて、ソフトウェア開発時の検証が不十分だったため、アクティブレーンアシスト作動時に、車線区分線を超える前にステアリング操作の介入が行われた際、インフォテインメントディスプレイに表示される最低警告表示時間が保安基準に適合していない。

全車両、ドライバーアシストシステムコントロールユニットのプログラムを対策プログラムに書き換える。

識別：「90W3」と記入したキャンペーンステッカーを車両に貼付する。
