改善箇所説明図

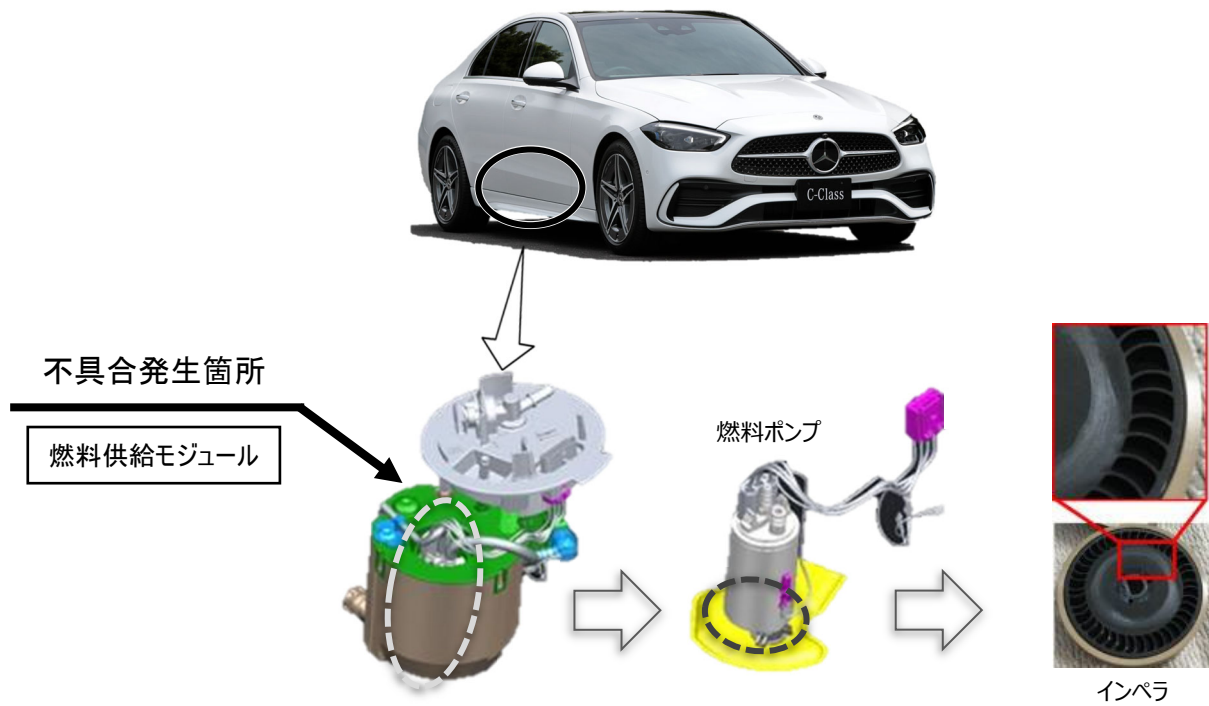
注： は、交換する部位を示す。

燃料ポンプのインペラ(樹脂製羽根車)において、製造が不適切なため燃料によって膨潤して変形するものがある。そのため、インペラがポンプハウジングと接触することで燃料ポンプが作動不良を起こし、最悪の場合、走行中にエンストするおそれがある。

全車両、燃料供給モジュールを対策品の燃料ポンプが組み込まれている燃料供給モジュールに交換する。

識別：車台番号の付近に黄色の識別ペイントを塗布する
