改善箇所説明図

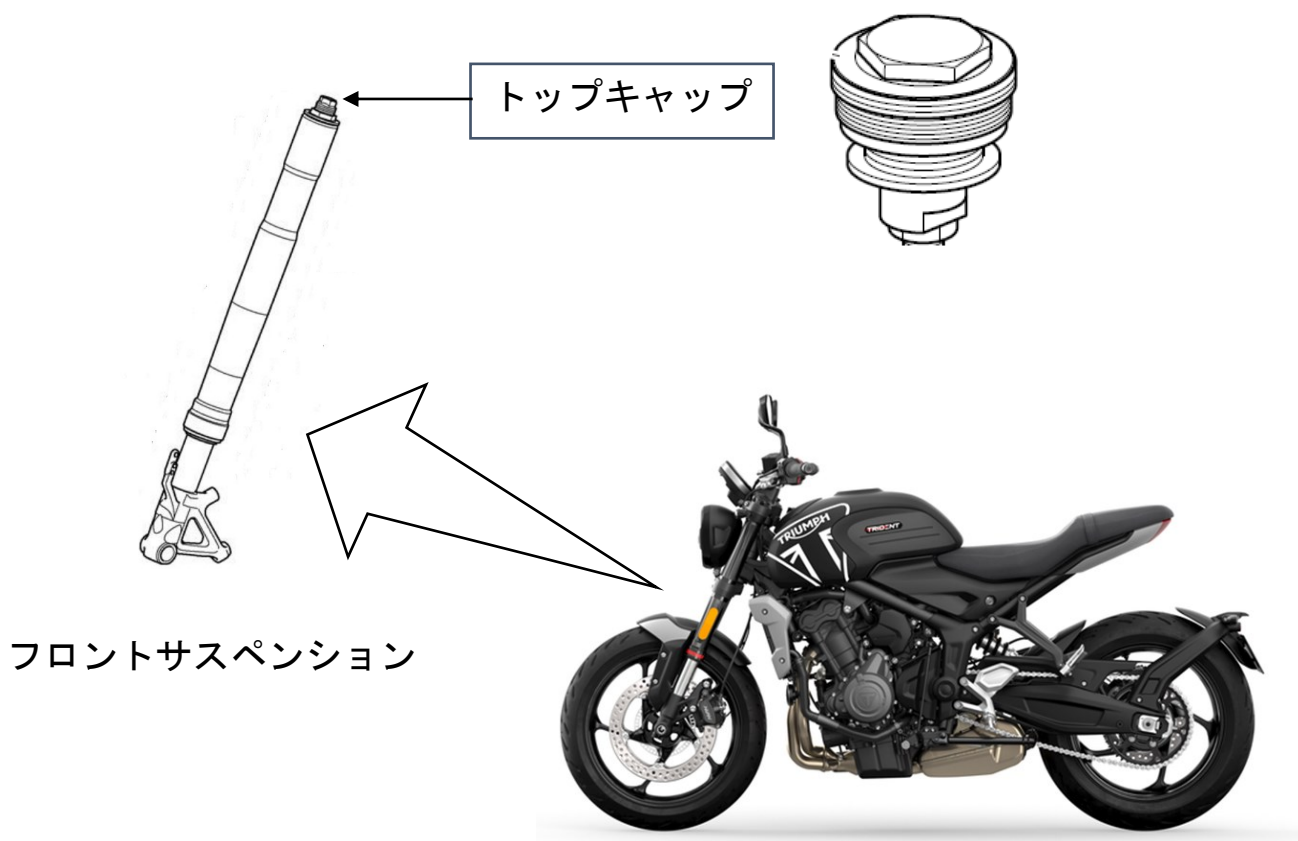
基準不適合発生箇所

フロントサスペンションのトップキャップにおいて、製造加工が不適切なため、当該キャップの固定が不十分なものがある。

そのため、そのままの状態で使用を続けると走行振動等によりトップキャップが外れ、サスペンションが機能しなくなり、走行不能になるおそれがある。

全車両、サスペンションの製造ロット番号を確認する。対象ロットのサスペンションはトップキャップを正規品に交換する。

識別 対策後は車台番号末尾付近に黄色のペイントマークを塗布する。
