平成19年（2007年）新潟県中越沖地震に関する
緊急調査団の調査結果について（速報）平成19年7月17日
河川局防災課災害対策室

国土交通省緊急調査団の調査結果について

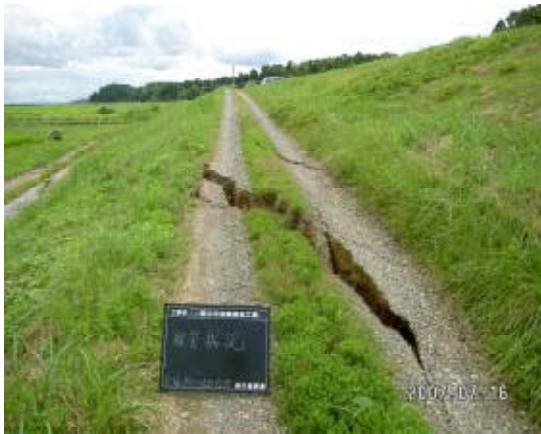
堤防川裏小段のクラック
信濃川本川左岸（長岡市町軽井）

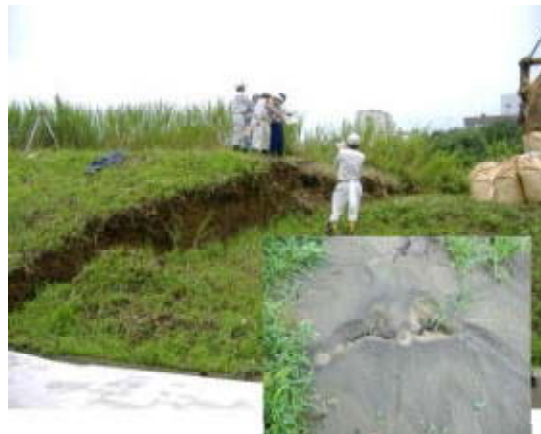
- ・河川の被災形態としては、堤防天端等のクラックや沈下が多い。一部区間（信濃川本川左岸（長岡市町軽井）、鯖石川左岸（柏崎市橋場町））において液状化現象が見られたことが特徴。
- ・地方公共団体管理区間については、被害調査途上の段階であり、今回把握したもの以外にも被害がある模様。早急に全容把握の必要あり。
- ・海岸堤防の被災（堤防の沈下等）も確認した。

堤防の沈下と液状化による噴砂跡
鯖石川左岸（柏崎市橋場町）

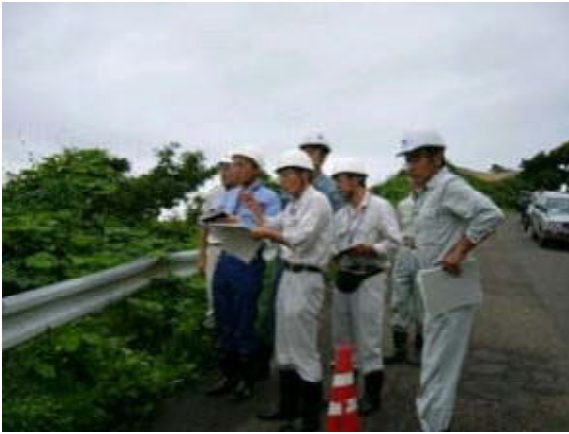
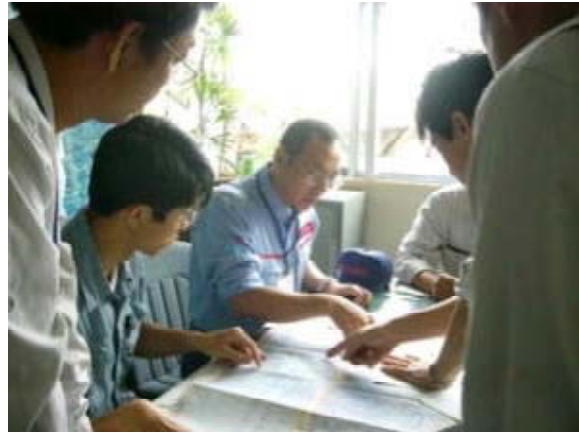
- ・柏崎市内の青海川地区、笠島地区、聖ヶ鼻地区の土砂災害現場

- ・新潟県より現況説明を受けた後、土砂災害発生箇所の現地調査を実施。以下について新潟県に助言を行った。
 - ・二次災害の防止
 - ・今後の降雨に対しての応急対策
 - ・早急な地域の安全確保

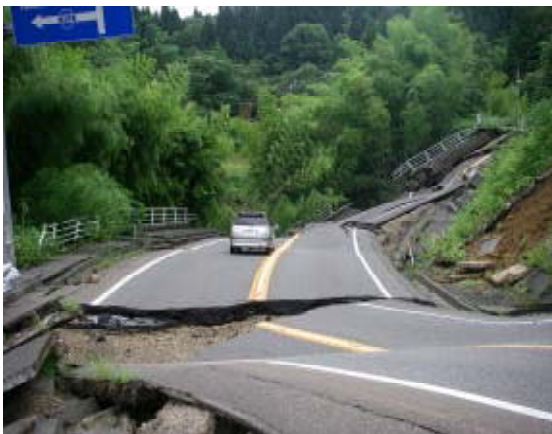
国道8号長岡市大積千本町

- ・被害状況は、斜面崩落や路面の陥没や亀裂がほとんどである。
- ・復旧に当たっては、小規模な被災箇所については、すでに通行を確保しているところもあるが、国道8号（長岡市大積千本町）については、本復旧に向け、今後、十分な地質調査が必要であるほか、大規模な被災箇所については、復旧工事中における安全性の確保が課題である。

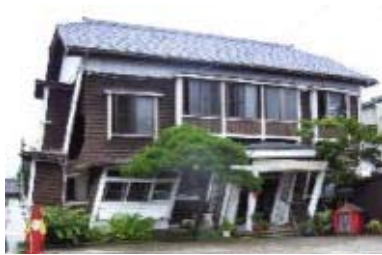
残留変形が大きい木造建築物

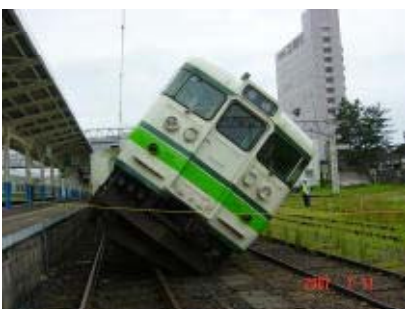
柏崎駅の列車脱線

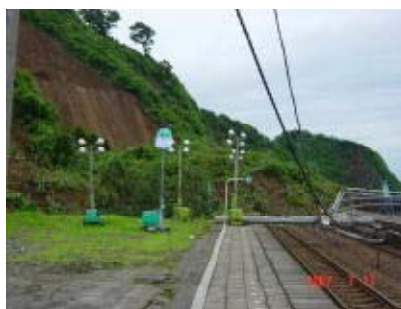
青海川駅付近の土砂流入

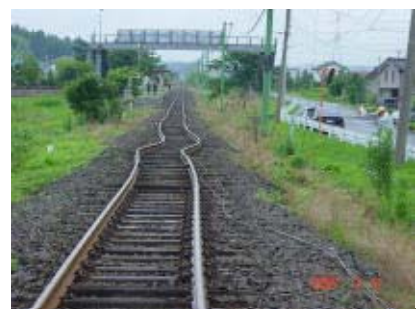
荒浜駅付近のレールの変状

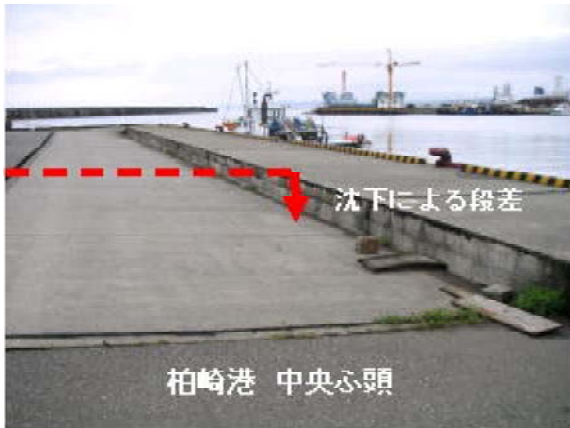
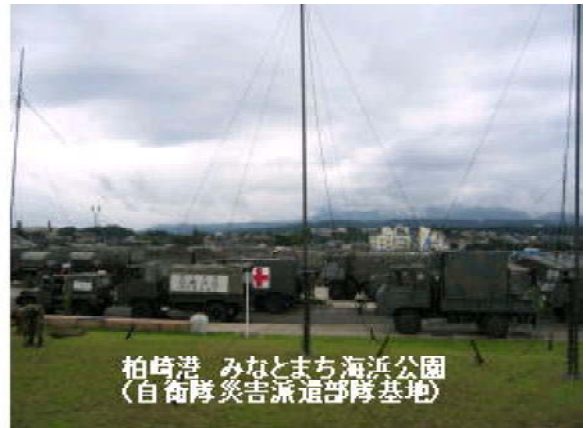
- ・震源地に近い柏崎港では、ふ頭施設等が被災したものの、ふ頭施設は一部を除き供用されていた。
- ・今回の被災は、地震による大きな加速度を受け、岸壁背後が液状化し、泥水圧が岸壁に作用して海側へせり出し、エプロン部が沈下し、段差が発生したものと推察される。
- ・なお、柏崎港には海上保安庁と海上自衛隊の艦船が着岸し、また、海浜公園は自衛隊の災害派遣部隊の基地として利用されるなど、被災地の支援港としての役割を果たしている。国土交通省港湾局は港湾管理者の新潟県に対して、できる限り支援を行う。
