筑後川下流用水施設における 機能診断調査での新しい知見と独自の取組

藤野 百江¹・井崎 靖²・松岡 良司³

¹独立行政法人水資源機構 筑後川下流総合管理所（〒830-0071 福岡県久留米市安武町武島 23-1）

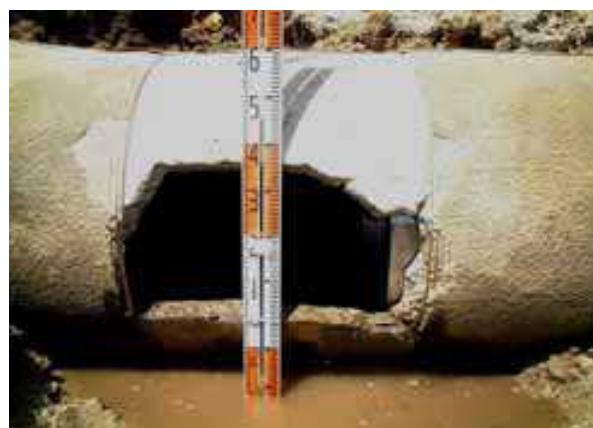
写真-1 PC管の劣化に伴う出水（他地区）

水資源機構が管理する他地区の施設においては、**図-1**に示すカバーコートの中性化に伴うPC鋼線の破断による出水事故(写真-1)が発生している。下流用水施設においては同様の事故は発生していないものの、筑後導水路下流部では、約5kmにわたりPC管を採用していることから、その劣化状況を把握するため、PC管の周辺(埋設)環境を調査した。調査にあたり、管路近傍でボーリングを実施し、その後、地下水位観測孔(以下「観測孔」という。)として残置し水質調査等を行った。

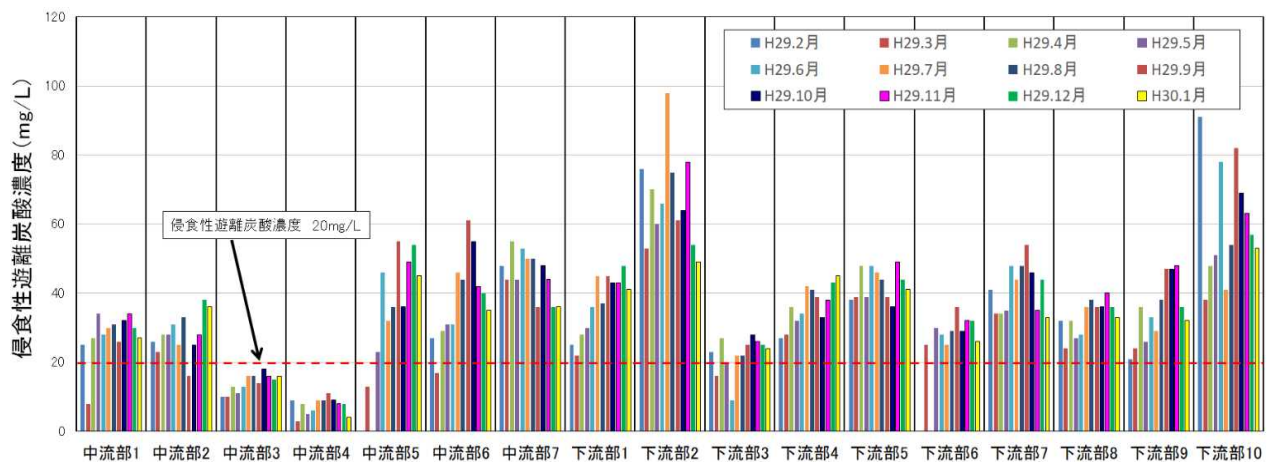
図-3 各観測孔における侵食性遊離炭酸濃度の年間推移

図-3に示すとおり、ほぼ全ての観測孔では年間を通じて閾値20mg/Lを超えており、さらに3倍以上の高濃度を示す地点も確認し、PC管の劣化が懸念される結果となった。

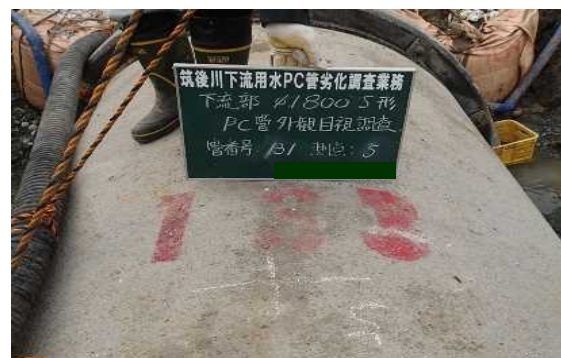
写真-2 管表面のマーキング状況

PC管の目視調査では、写真-2のとおり、PC管表面に建設当初の管製造番号等のマーキングが残っていたことと写真-3のとおりチッピング箇所におけるフェノールフタレイン溶液による中性化試験の結果及びPC鋼線の状況等から、カバーコートの侵食は少なく、PC管は比較的健全な状態であることが窺える結果であった。
