垂水ジャンクション交通事故多発地点における 事故対策に関する一考察

藤井 彩佳

本州四国連絡高速道路株式会社 神戸管理センター 計画グループ

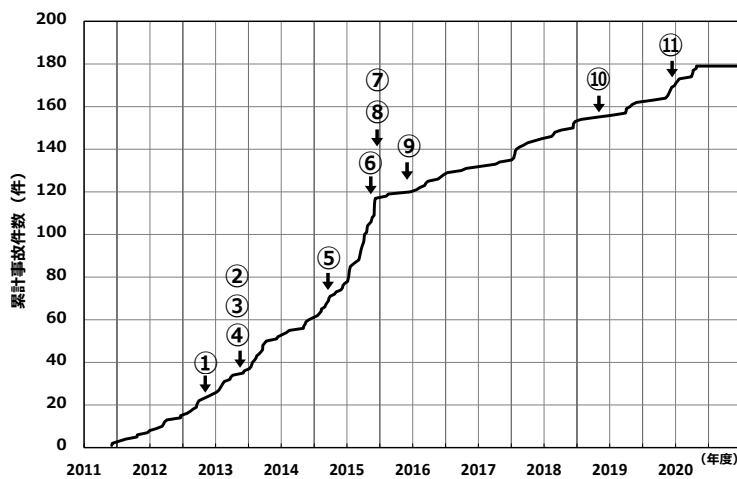
2011年度から2015年度上半期頃までと、2015年度下半期から2020年度まででグラフの傾きが大きく変化していることが分かる。このときの変化点に⑥・⑦の「高機能舗装の補修工事」と、⑧「路面標示（減速車線マークの付加，速度落せ）」がある（写真-2）。降雨時の走行改善（高機能舗装の機能回復）と速度抑制（路面標示）を目的として実施した対策が事故抑制に寄与したと考えられる。これはCランプで発生している事故の約9割が「路面湿潤時」に発生し、原因が「速度超過」であることに合致した対策となっていたことが大きく影響していると考えられる。

写真-2 湾岸線分岐付近 路面標示（減速車線マーク）・「速度落せ」

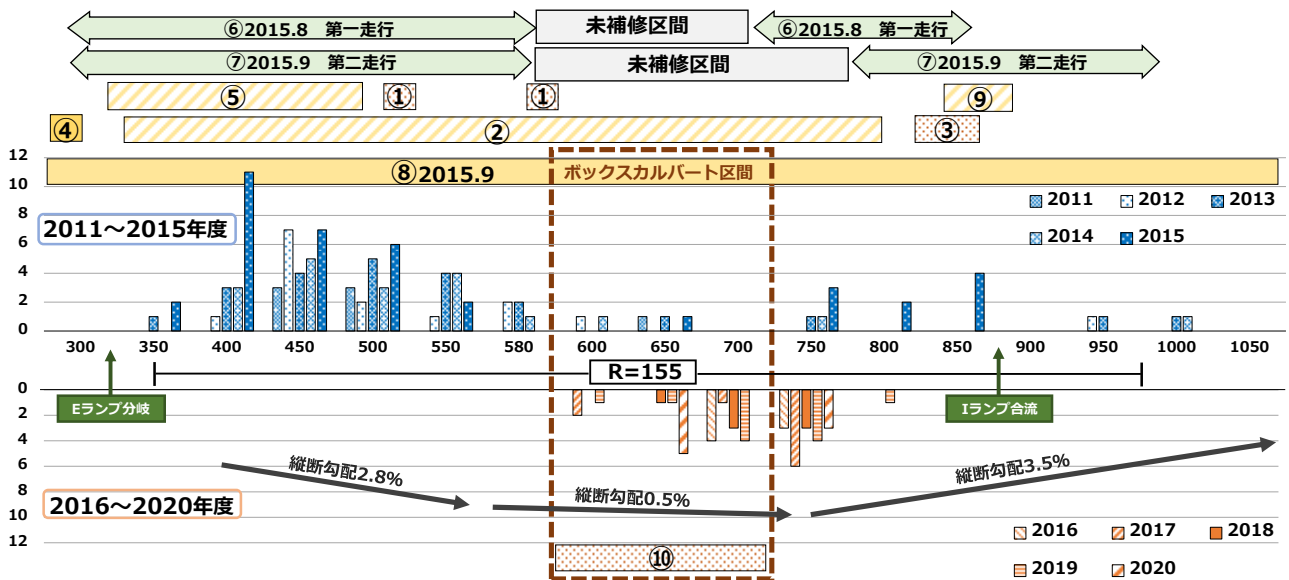
図-11 区間別事故件数と各種対策

次にC300からC1050までの区間において、路面状況が湿潤A・Bに該当する際に発生した事故の発生位置について、事故発生傾向が変化した、2015年度までとそれ以降を上下に分けて記載したグラフを図-11に示す。

事故が増加し始めた2013年度から注意喚起を目的として事故多発地点であったC400からC600の区間に集中して対策が実施された（表-5）、（図-11）。2016年度以降は、それまでの事故多発地点であったC400からC600の区間（以下、第1期事故多発区間という）では事故はほとんど発生しておらず、全体的な事故発生件数も前半の5年間と比較すると減少傾向であったが、新たにC600からC800までの区間が事故多発地点となった（以下、第2期事故多発区間という）。この区間においても対策は実施しているものの、C400からC600の区間とは対策件数や内容は異なっている。

特に、⑥・⑦の舗装補修工事以降、実施していない区間に事故が集中していることから、舗装補修工事が事故対策に有効であったと考えられる。また、第2期事故多発区間はボックスカルバート区間でもあることから追加で事故対策の実施を計画した。

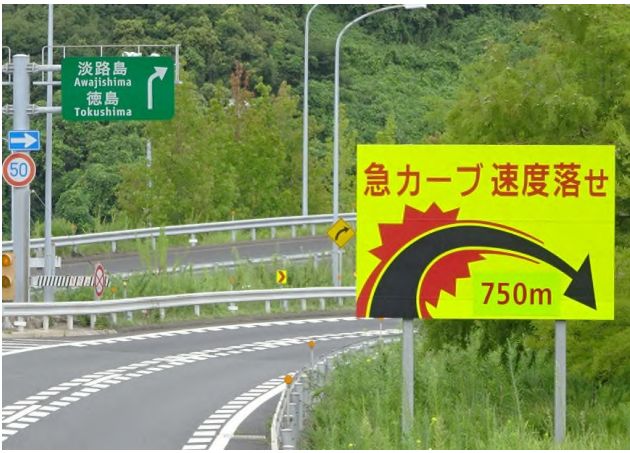
写真3 C300付近 大型警戒標識

②「ハンドル操作不適」や「スピード違反」が原因となり事故に発展する車両へのアプローチとして、運転者への道路構造・カーブ線形予告のため、既設の曲線予告大型警戒標識にカーブ延長を追加表示した(写真-3)。カーブ付近には、曲線区間の強調と「速度落せ」の表記を加えた警戒標識の設置を行った(写真-4)。

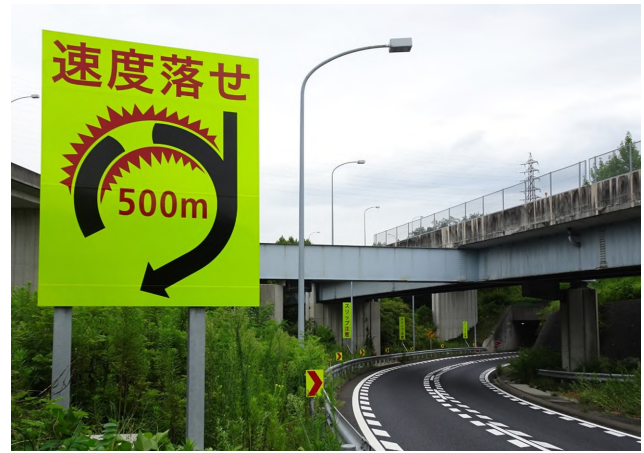
写真4 曲線入口部大型警戒標識

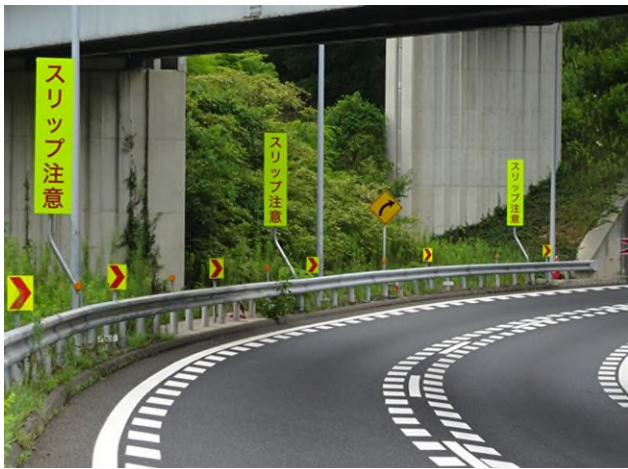
写真5 ボックスカルパート手前下り坂
スリップ注意 (C520からC570)

③第2期事故多発区間手前C580と第2期事故多発区間であるC700の前後区間に、路面湿潤時に走行する車両への注意喚起として「スリップ注意」の警戒標識を設置した(写真-5)。

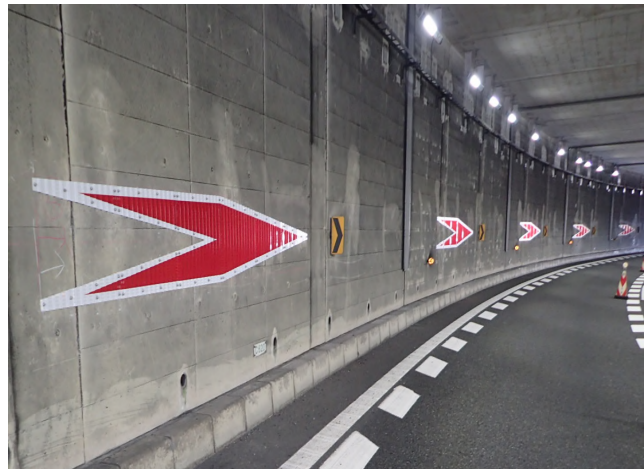
写真6 ボックスカルパート内 線形誘導標

④C590からC700の区間のボックスカルバート内での事故が近年増加傾向にあることから、壁面貼付式の線形誘導標を設置した(写真-6)。
