国道3号鞘ヶ谷橋の損傷及び補修報告について

国道3号鞘ヶ谷橋の支承の損傷が見つかった。本論文は、この損傷に関して、コンサルタント・有識者と共に詳細調査、損傷原因の究明及び補修方針を検討した内容を報告するものである。

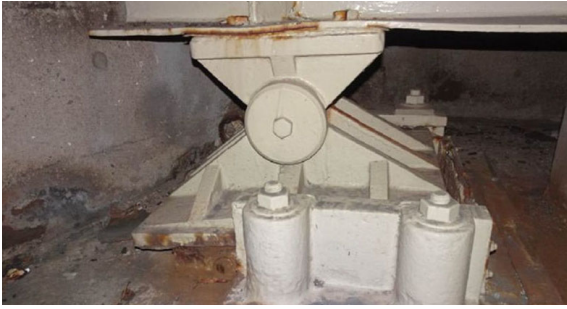
本橋梁は、令和2年度の橋梁点検で、支承部の機能障害がA1側で確認された。症状は、支承ローラー部のずれや腐食及び下フランジの変形が生じている。（写真-2）また、バラベットと上部工とが接触し水平変位が拘束され反力の伝達に重大な障害が確認された。構造上の安全性の観点から速やかに補修を行う必要があるが、その前段として原因の究明が必要であるため、支承の損傷をS1判定（※注1）とし、橋梁全体をⅢ判定（※注2）と

写真-2 支承損傷状況

A1支承本体はローラーがずれて機能障害が生じているため、支承取替えを行う。この際、現状の位置では下沓とパラペットの遊間が確保できないため、支承位置の変更を行う。これに合わせて、桁端の遊間を確保するために桁端部を切断し、主桁の補強も行っていく。

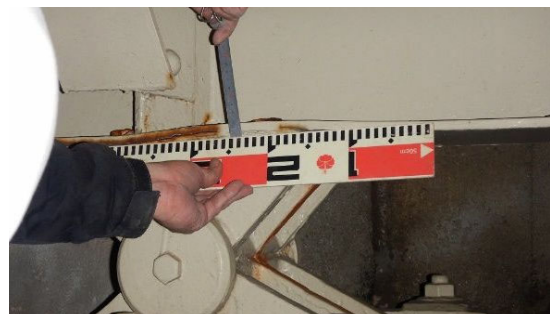
著しい腐食と下フランジの変形が確認されている（写真-4）。なお、この橋にはソールプレートがなく、上杓と下フランジがボルトで接合されている。

写真-4 下フランジの変形

桁の変形は、A2橋台でも見られることから、A1下沓とパラペットの接触による支承の機能障害ではなく、支承と主桁下フランジ間に発生した腐食膨張によるものが原因に挙げられる。上沓上の下フランジは、上沓の拘束がある分、ほかの箇所より変形し難いと思われる。そのため、錆により板厚が膨張したためと推測する。

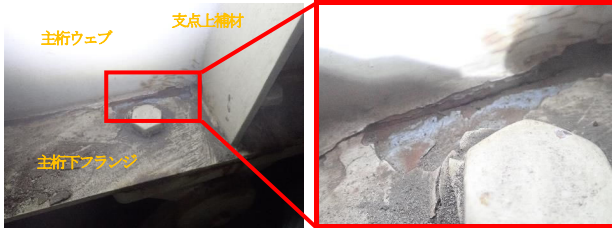
主桁ウェブと下フランジの溶接線に沿って、亀裂が生じている（写真-5）。

写真-5 主桁亀裂：支承中心より胸壁側

よって、下フランジと上沓との密着性が低く水が浸入したことにより板厚減少を伴う腐食が発生し、そこに繰り返し荷重が載荷され亀裂が発生したと推測する。

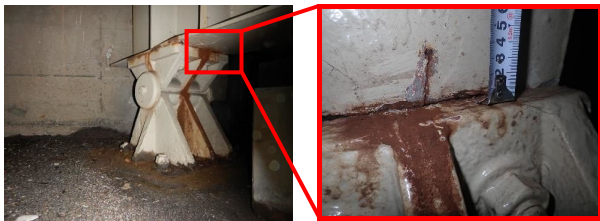
下フランジ下面からも亀裂が確認されることから、亀裂は下フランジを貫通していることが分かる（写真-6）。

写真-6 主桁亀裂：下フランジ下面

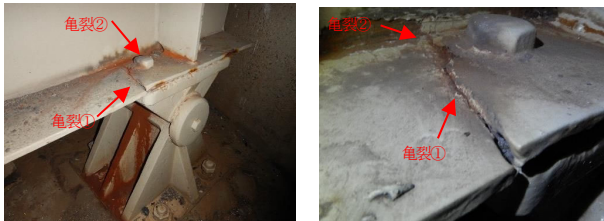
亀裂は2方向に発生しており、亀裂①は下フランジの断面方向に発生し、下フランジには段差が生じている。亀裂②は主桁ウェブと下フランジの溶接線に沿って生じている。2つの亀裂は交差部で止まっており、ウェブ方向には延びていない（写真-7）。

写真-7 亀裂①、②の状況

亀裂②は下フランジ下面でも確認されることから、亀裂①、②ともに下フランジを貫通していることが分かる。

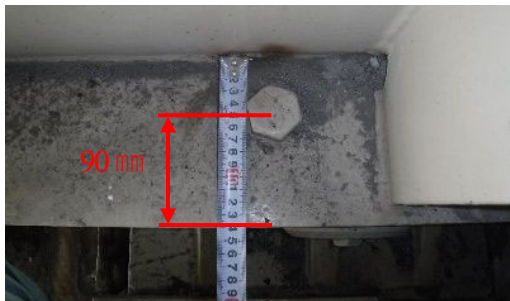
下フランジと上沓を接合しているボルトと上沓縁端までの距離が、規定の上限を超過していた。道路橋示方書より最大縁端距離はフランジ厚の8倍とある。本橋のフランジ厚は10mmであるため、縁端距離は80mmとなっているはずだが計測の結果、90mmとなっており規定より10mm超過していた(写真-9)。

写真-9 縁端距離計測結果

そのため、下フランジと上沓の密着性が低く水が浸入し腐食が発生しやすい状態となっている。

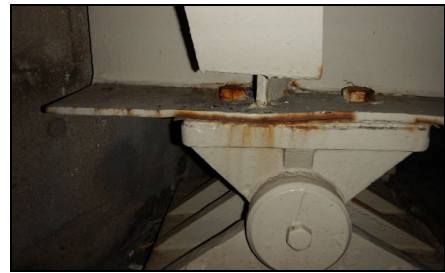
また、本来設置されるべきであるソールプレートも設置されていない(写真-10)。

写真-10 ソールプレート未設置状況

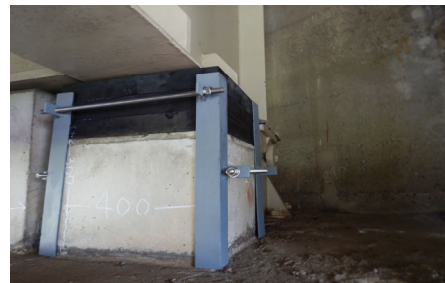
写真-11 緩衝ゴム設置

亀裂発生箇所にて応急対策を実施した。本橋は、大規模地震時に支承等が破損しても路面に段差が生じないように段差防止が設置されているため、これを仮支持点として対策を行った。段差防止と主桁下フランジには20cm程度の隙間があるため、隙間に緩衝ゴムを設置に対処した(写真-11)。(令和4年5月完了)
