落雷の阻止について(防雷システム導入)

東北地方整備局 三春ダム管理所 電気通信係 西村 彰仁

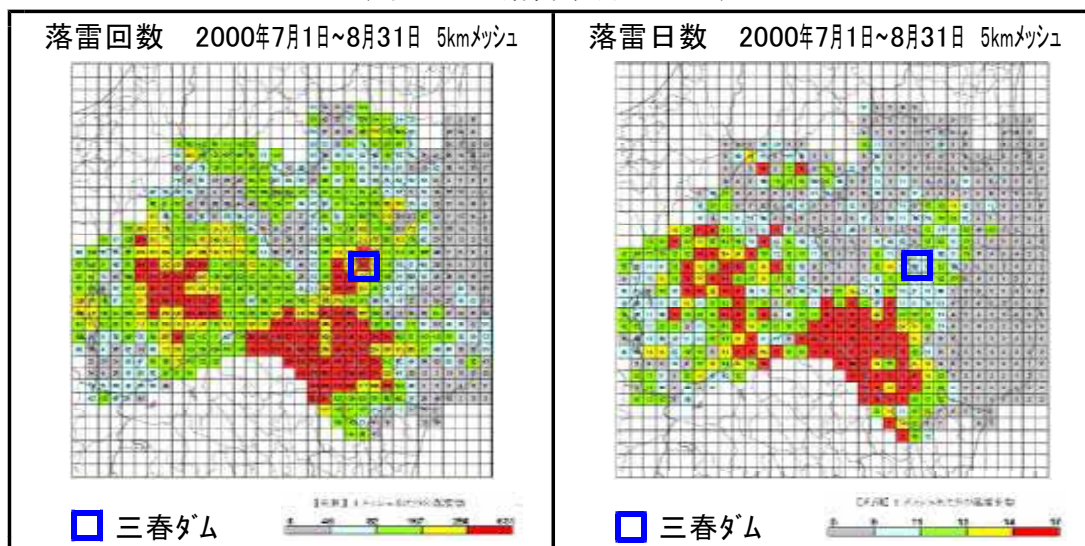
< 図-1 落雷観測データ >

検討に先立ち、三春ダム周辺での雷発生状況を把握するため、落雷観測データ(「図-1」、<表-1>)を使用した。三春ダムのある田村地方での観測は1998年10月1日からの開始であり、これらのデータより「近年の雷発生の傾向」「落雷多発地域の特定」についてを把握することが出来る。観測期間が短いため落雷発生日数の変動については判断出来兼ねるが1日当たりの発生回数は非常に多いことが分かる(2003年は防雷設備設置後のデータだが、異常気象により落雷が発生しなかったため、例年のデータとの比較は難しい)。

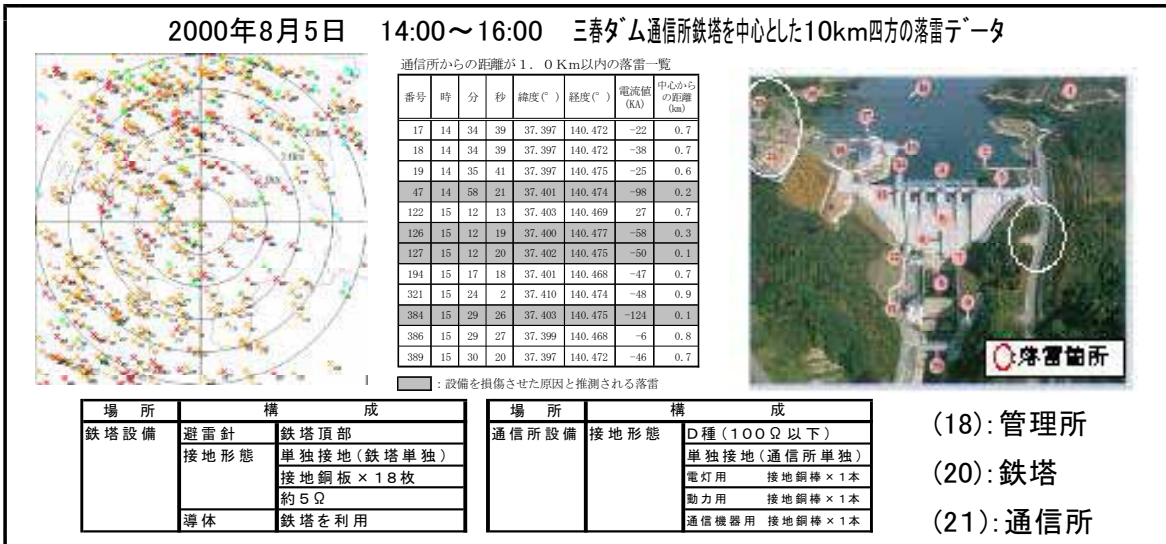
〈図-2 落雷箇所解析データ〉

2000年以降に発生した雷発生状況を「図-2」に、被災状況を表-2に示す。

これらのデータより、下記に示す「被災傾向」や「雷侵入経路」を読みとることができる。

傾 向	内 容
落雷箇所	「通信所鉄塔」「左岸の樹木周辺」に集中
被災範囲	落雷箇所から離れていて、ケーブルで接続されていない設備も被害を受けている。
被害箇所	特定の設備が繰り返し損害を受けている

雷の侵入箇所	推 定 侵 入 経 路
鉄塔接続部	鉄塔の避雷針に落ちた雷が鉄塔本体を伝わって大地に放電されるが、途中で鉄塔に固定されている装置にも固定金物等を伝って侵入したと推定される。
鉄塔直下の地中	大地に放電された雷のエネルギーが、周辺にあった電線・ケーブルに侵入し、これら電線・ケーブルを伝って接続されている装置に侵入したと推定される。
接地系統	大地に放電された雷の迷走電流が、各装置等より「感電の防止」や「コンピュータの誤動作防止」のために大地に接続している接地線（アース線）から侵入したと推定される。

被災状況より鉄塔及び鉄塔周辺の直撃雷が原因で被害を受けている事は明らかである。通信鉄塔への直撃雷を防止すれば被害は避けられると考え、いかにして防ぐのかを検討することとした。現在、直撃雷を回避する手法は<表-3>の様なものが存在する。選定にあたっては防護したい対象物の重要度や被災状況にあわせ決定する必要があるが、三春ダムのケースとしては鉄塔周辺に対して「落雷そのものを防止する」「空中での放電を発生させない」という効果が期待できる「防雷方式」が最も有力だと判断し導入することとした。
