VOC等の濃度測定に関する調査研究

- 国土交通省大臣官房官庁営繕部整備課 課長補佐 稲見 直利
関東地方整備局営繕部技術・評価課 課長補佐 秋山 吉男

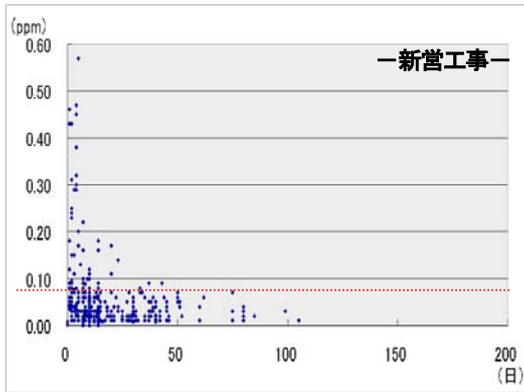
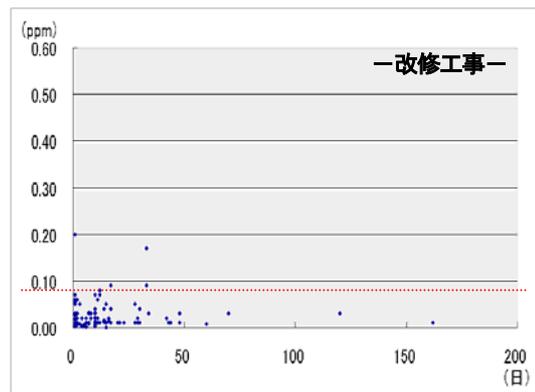
図 4.2-1 <日数経過と指針値の関係>

また、経過日数は少ないほど(図 4.2.-1 参照)、湿度は高いほど(図 4.2.-3 参照)、室面積は小さいほど(図 4.2.-4 参照)、高濃度で検出される傾向にあった。

また、概ね工事40日程度を境にして測定した結果は指針値を下回っている。

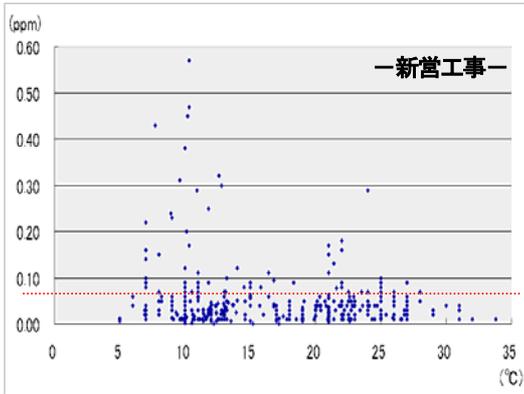
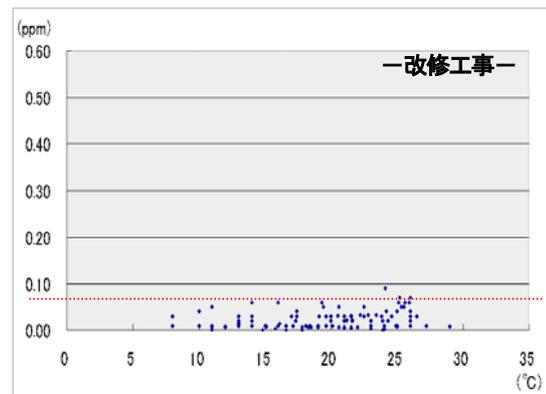
図 4.2-2 <室温と指針値の関係>

室温については、高濃度(概ね0.35ppm以上)で検出されている測定箇所が10℃前後に集中していて一見特徴的にも見えるが(図 4.2.-2 参照)、この付近は指針値を下回っている測定箇所も多く、引き渡し前の冬季に測定した箇所が集中しているために、指針値を超過した測定箇所も10℃前後の範囲に集中したとも考えられ、室温との直接的な相関関係は窺い知ることができなかった。
