# ダムゲートにおける分解整備工事の施工事例について

近畿地方整備局 淀川ダム統合管理事務所 専門員 能登 眞澄

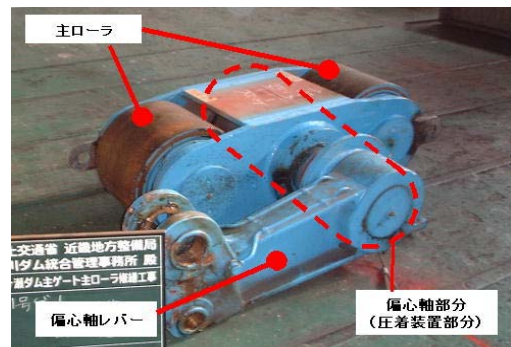
主ローラの分解整備(写真-3)として、主ローラが取り付けられているロッカービームから主ローラ本体、主ローラ軸、自動調芯ころ軸受、オイルシール等の分解を行い、自動調芯ころ軸受、オイルシール等を新品に取替、主ローラ本体、主ローラ軸を再利用のため整備し、組立を行った。

写真-3 ロッカービーム本

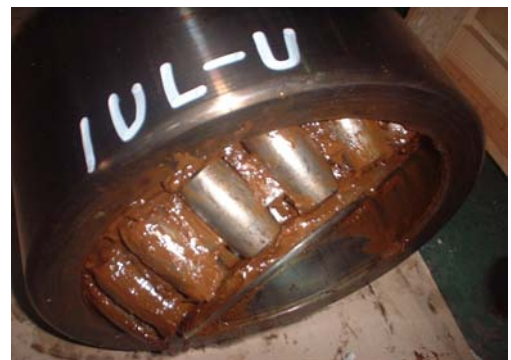
写真-4 自動調芯ころ軸受

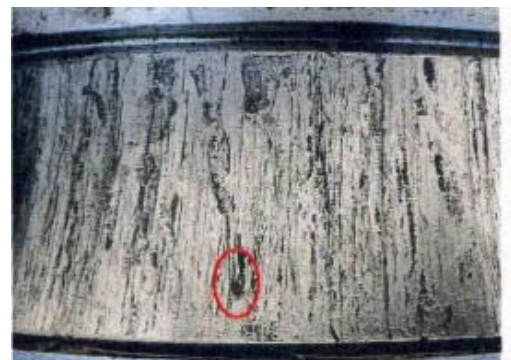
分解後調査の結果、自動調芯ころ軸受内部のころ転動面及びころ当たり面に筋状に傷模様(写真-5)が発見された。これは錆が繰り返し発生した痕跡と考えられ、オイルシールが土砂等により摩耗して主ローラ内部に水が侵入したことが原因と考えられる。また、軸受内のグリスを分析したところ交換基準値の4倍の水分が混入していた。

分解時は幸いにも主ローラの回転不良を起こす軸受の固着、及び損傷には至ってなかったが、ゲート停止期間が長期に及び、軸受の一定箇所集中的に錆が発生した場合には、それらが原因となり主ローラの回転不良がおり、結果、開閉が不可能になる可能性があった。

写真-5 軸受内部転動面錆状況

再発防止として、自動調芯ころ軸受内に水の侵入を防ぐためのオイルシール形状を改善して、オイルシールが土砂による摩耗をしにくくした。また、軸受内への給油方法を改善し、点検時に確実に新しいグリスを軸受内に注入できる構造としグリス劣化を防ぐこととした。

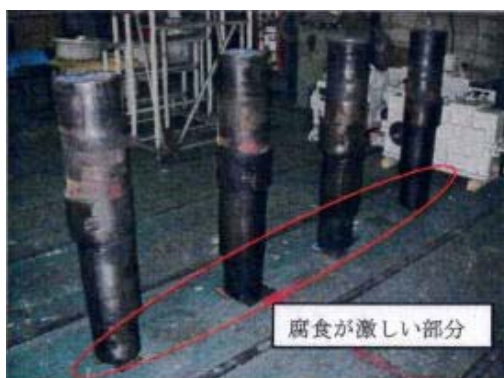
分解後の調査の結果、偏心軸の扉体外側(水流がかかりやすい箇所)がひどく発錆(写真-6)していた。偏心軸が発錆していた原因については軸と軸受の間に水が侵入し、偏心軸表面と偏心軸用軸受の固体潤滑剤(黒鉛)とが異種金属接触腐食を起こしたものと考えられる。

分解時は圧着・離脱が可能な状態であったが、このような錆が進行すると、発生した錆で軸と軸受とが固着し、圧着・離脱動作ができず、全閉時に止水あるいはゲート開閉操作が出来ない状態になったと考えられる。

写真-6 偏心軸分解状況

再発防止として、偏心軸の表面に錆を防ぐ目的として硬質クロムメッキ加工を行い発錆を防ぐとともに、偏心軸と接触する偏心軸用軸受に異種金属接触腐食を起こさない固体潤滑剤(四ふっ化エチレン樹脂)を使用した。また、偏心軸と軸受の間に水及び砂などの侵入を防ぐために確実に給油できるように給油方法の改善も行った。

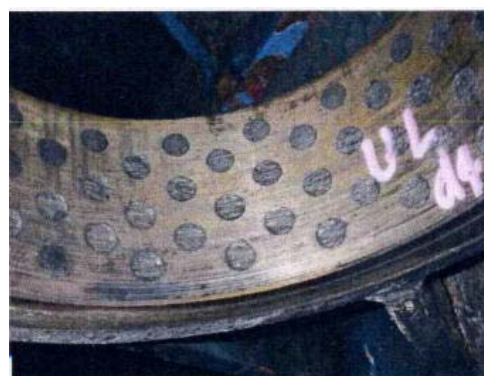
また、偏心軸用軸受の固体潤滑剤表面の剥離(写真-7)も見られた。これは偏心軸の発錆により偏心軸と偏心軸用軸受のクリアランスが無くなり、回転時に強度が小さい固体潤滑剤部分が削り取られたものと考えられる。さらにその削りとられた固体潤滑剤がグリス給油口をふさぎ給油を妨げ、発錆を促進させたものと考えられる。

写真-7 偏心軸用軸受固体潤滑剤剥離状況

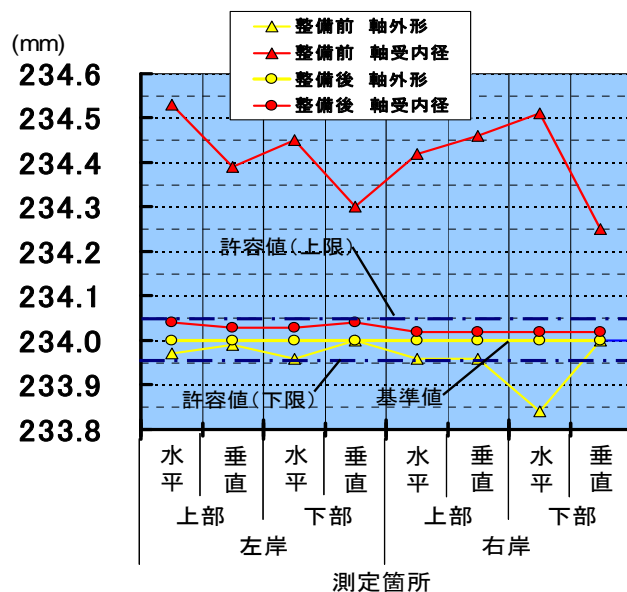
図-4 偏心軸・軸受品質管理図

偏心軸は、圧着離脱動作により回転し摩耗する。調査の結果、摩耗状況については異常が無く経年的な摩耗であった。また、摩耗程度は想定より進行していなかった。そのため、軸径を大きくする目的と、防錆のため軸表面に行う硬質クロムメッキの付着力強化の目的を併せ持つニッケルメッキを行うことにより概ね建設当初の軸径に戻し、建設当初の品質管理基準にて整備を行い機能回復を行った。
