送気乾燥システムを採用した吊橋ケーブルの健全性確認手法の確立

本州四国連絡高速道路株式会社

しまなみ今治管理センター 橋梁維持課長代理 森 幸夫

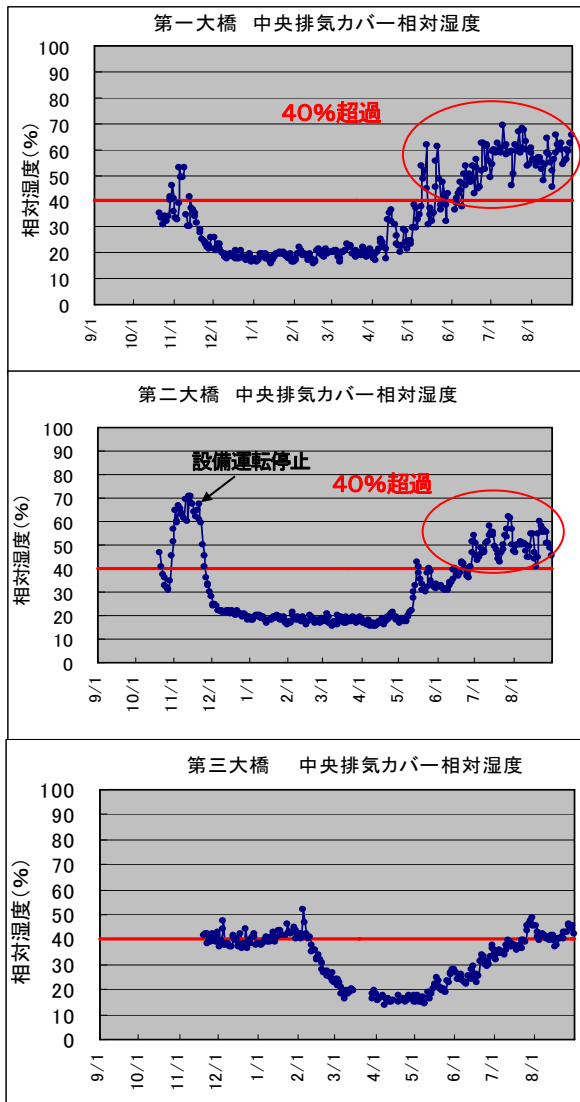
図-4 湿度の推移

自動計測・遠隔監視システムの導入により連続測定した温湿度データを分析した結果、第一大橋及び第二大橋において、湿度が夏季において管理目標値40%を超える傾向を示すことが確認された(図-4)。原因として、送気設備は主塔中間水平材内に設置されてお

り、そこで空気を取り込んでいる（写真-2）。このため、夏季には水平材内が外気に比べ高温となり、送気設備の乾燥機能を著しく低下させていることが判った。このことから、取り込み空気の改善を図るべく、既設排気ダクトを利用した外気を取り込み試験を行っており、現在、その対策効果を検証中である。なお、第三大橋では従前から空気取り込み口にプレクーリングを目的に除湿機を設置していることから管理目標値内で概ね管理されている。

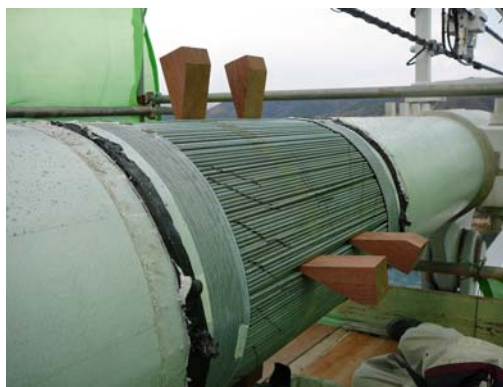
写真-3 素線調査状況

第一大橋、第三大橋ともに水分は確認されず、外層素線で若干白錆が発生しているものの外層・内層素線は健全であった(写真-3、写真-4)。また、発錆状況については両橋の有意差は認められなかった。これは本橋では、因島大橋での素線腐食の一因となっていたペーストの保水体化を改善するため、保水作用がないノンペースト方式を採用していたことで、短期的に相対湿度が管理目標値を超過していてもその影響が出なかったものと推測される。しかし、長期健全性を確保するためには現行の相対湿度40%管理を継続することが必要と考えられる。また、外層素線の方が錆びやすい状況であったことから、点検窓から外層素線を目視点検することにより、素線状況を的確に把握できるものと考えられる。
