# 地震被災後の調査結果に基づく信濃川中流域 堤防の液状化対策工の効果について

<sup>1</sup>北陸地方整備局 信濃川河川事務所 調査課長 (〒940-0098 新潟県長岡市信濃1-5-30)

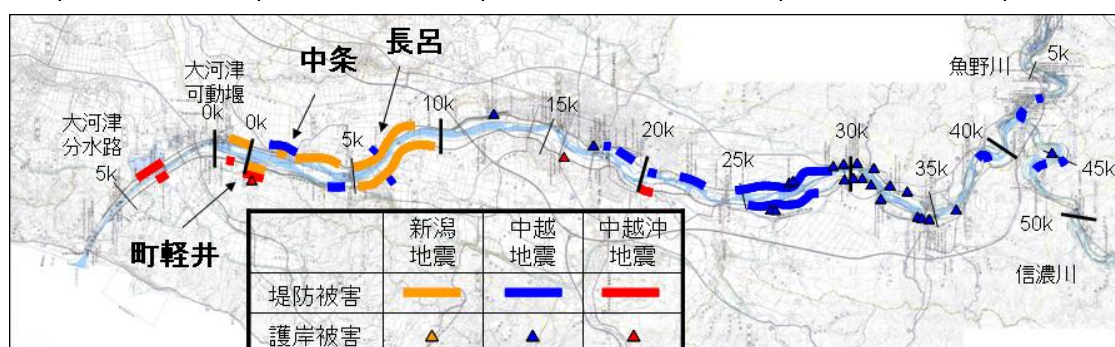
図-2 各地震の被害箇所

表-2 に代表的な被害箇所について被害の概要を、図-2 に被害箇所を示す。新潟地震では大河津可動堰付近から10k付近にかけて、被害が発生している。中越地震の被害は、震源地近くの25k付近から35kや、0k付近から5k付近など、広範囲に及んでいる。中越沖地震では、被害は0k付近及び大河津分水路に集中している。

特に0k付近から5k付近は、被害が複数回発生している区間である。

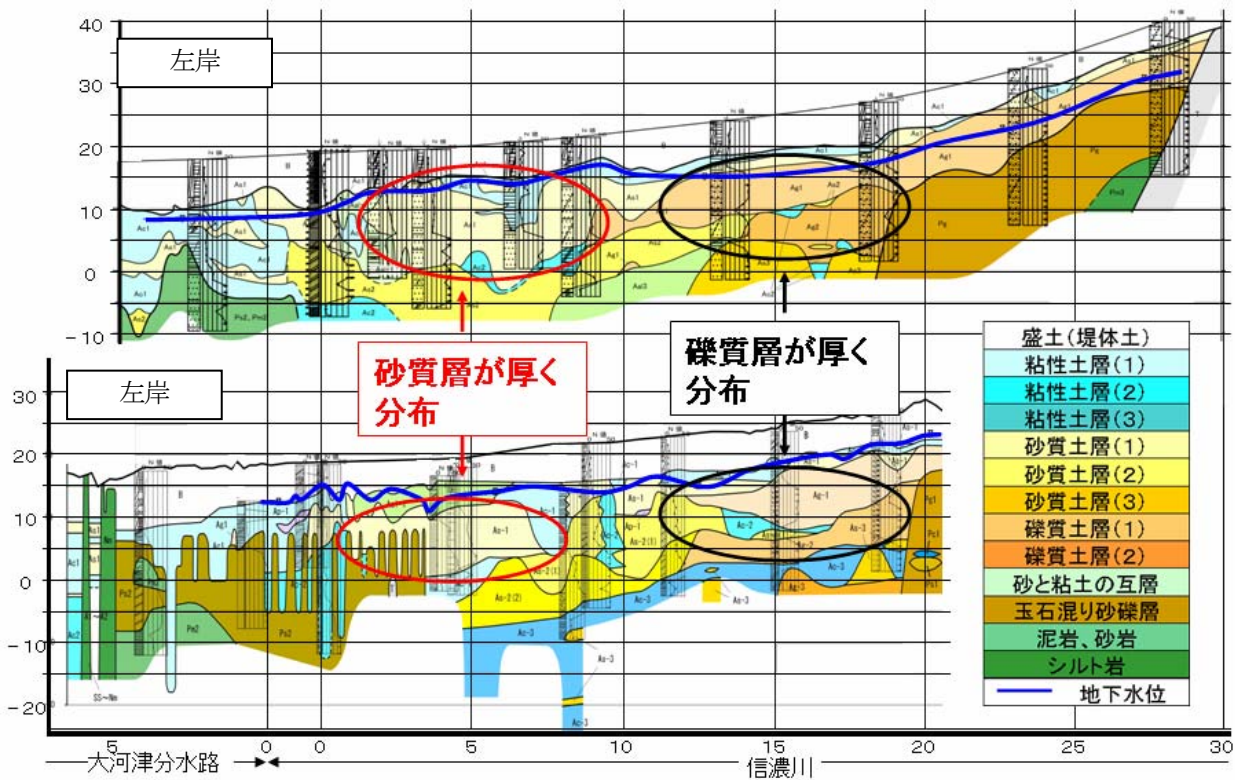
図-3 堤防の地質縦断面図

図-3 に信濃川堤防の地質縦断図を示す。大河津分水路では、粘性土や岩を中心とする地層である。大河津可動堰付近～10k付近には砂質土層が厚く分布している。表層は砂質土、又は砂と粘土の互層から成っている。地下水位は砂質土層より上位に分布している。こ

のことから、この区間は液状化が発生しやすく、被害が集中したと考えられる。

10k～20k付近では、表層付近に薄く砂質土や粘性土が堆積し、その下には密実な礫質土が分布しており、上流ほど礫質層が厚く分布する傾向が見られる。地下水位は右岸では砂質土層の下位に、左岸では砂質土層または上位に分布している。そのため、この区間は左岸の一部を除いて液状化が発生しにくいと考えられる。実際に、発生した被害は震源地の近かった中越地震によるものがほとんどあり、液状化というよりも地震動に伴う慣性力により被害が発生したものと考えられる。

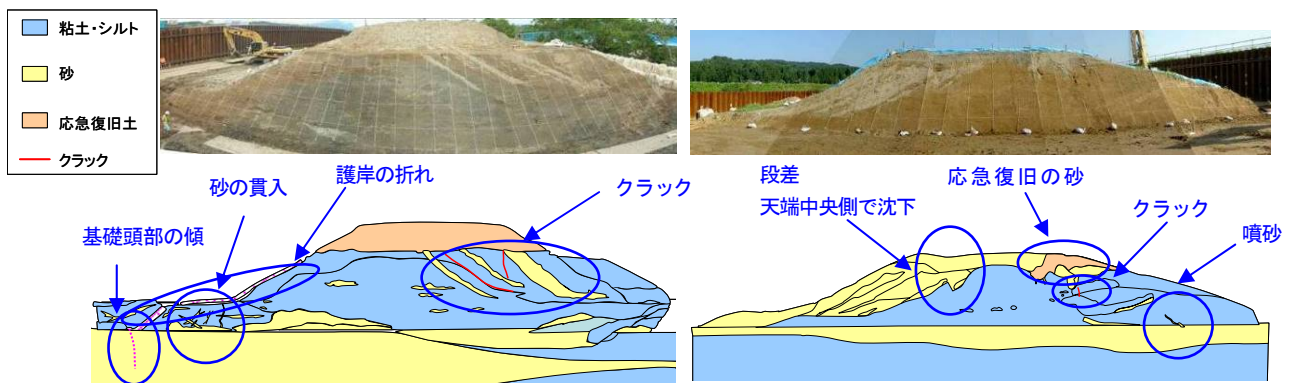
図-4 中条地区(左)と本与板地区(右)の堤防の開削断面

中条地区、本与板地区における堤防開削調査の結果を図-4 に示す。中条地区では、堤外側の盛土下面でクラックが見られ、砂が貫入している。堤外側法面の護岸は2箇所折れ曲がり、基礎の鋼矢板は頭部が川側へ傾い

ている。天端中央から堤内側法肩にかけては断続的に開口したクラックが上方から下方に伸びている。これらより、被災のメカニズムは以下のように推測される。

- ・地震動により堤外側直下の砂層が液状化
- ・堤外側への側方移動、堤体の沈下、クラックが発生
- ・堤外側で噴砂が発生
- ・護岸が折れ曲がり、護岸基礎の矢板頭部は堤外側へ押し出された

本与板地区は、天端下堤内側で斜めに分布する砂層に段差が生じ、中央側で沈下を生じている。天端堤外側では、発生したクラックに応急復旧で投入した砂や礫が確認される。堤外側法面下部でははらみだが、法先では噴砂跡が見られる。これらより、被災メカニズムは、以下のように推測される。

- ・地震動により堤体下部の砂質土が液状化
- ・堤外側への側方移動、堤体の沈下、クラックが発生  
なお、中越地震で被災した長岡市(旧中之島町)長呂地区についても、同様のメカニズム(液状化による沈下、クラック、噴砂の発生)で被災したと推測される。

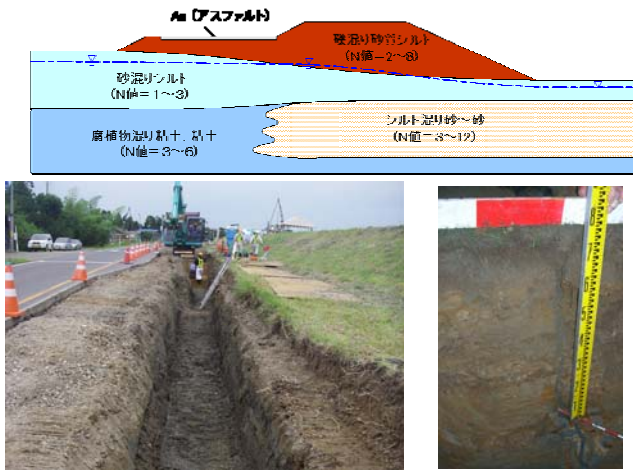
図-5 町軽井地区の堤防横断地質図とクラックの開削断面調査

町軽井地区において、本復旧工事に先立ち実施したクラックの開削調査の結果を図-5に示す。クラックは0.5~2.0m程度のものがほとんどであり、一部のクラックには噴砂跡が確認された。また、堤防の沈下も確認され、これらのことから被災のメカニズムは、以下のように考えられる。

- ・地震動によりクラック、堤体直下の砂層が液状化
- ・堤外側への側方移動、堤体の沈下が発生
- ・クラックに沿って噴砂が発生

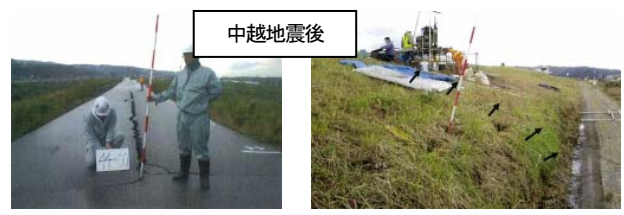
図-9 本与板地区の対策工施工前後の状況

うち、中条地区、長呂地区は中越地震で、町軽井地区は中越沖地震で再び液状化により被災しており、切り返しや堤防の嵩上げ、拡幅だけでは液状化を抑制できていない。一方で、中越地震後に液状化対策工を実施した中条地区、本与板地区では、中越沖地震において高水敷や法尻付近で噴砂やクラックが確認され、付近で液状化が発生したと見られるものの、堤防本体では被害は確認されていない。このことから、これらの液状化対策工は十分に効果を発揮したと考えられる。ただし、対策工施工区間と未施工区間の境界付近において、クラックに沿った噴砂跡が確認された。地盤物性値が極端に異なる変化点においてクラックが発生しやすくなっている可能性があることから、施工区間の設定には十分注意が必要である。なお、長呂地区については中越沖地震で堤防被災はなかったが、地震力そのものが弱かったと推測されていることから、対策工の効果に関する検証は対象外としている。

液状化対策工  
施工
