# 砂防施設の劣化診断と維持管理のあり方について

會田 和広<sup>1</sup>

<sup>1</sup>東北地方整備局 福島河川国道事務所 工務第一課 (〒960-8584 福島県福島市黒岩字榎平36)

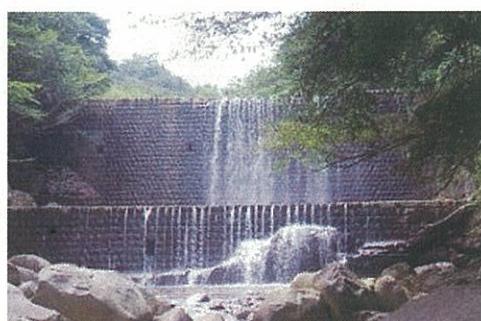
写真-1 登録有形文化財 荒川第6砂防えん堤〔粗石積〕

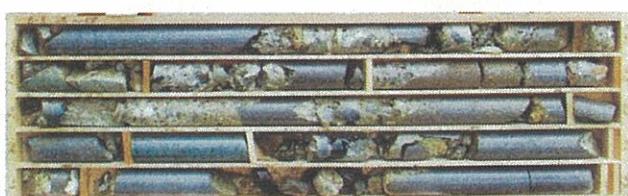
写真-2 老朽化の進行が著しい施設でのボーリングコア状況

施設老朽化の程度	老朽化の進行が著しい施設	健全であった施設
弾性波透過法による調査結果 (弾性波伝搬速度)	1900m/s	2800m/s
ボーリング調査結果(えん堤内部の空隙+角礫状の割合:推定値)	30%以上	10%未満

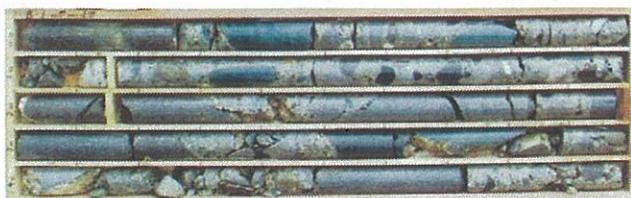
写真-3 健全であった施設でのボーリングコア状況

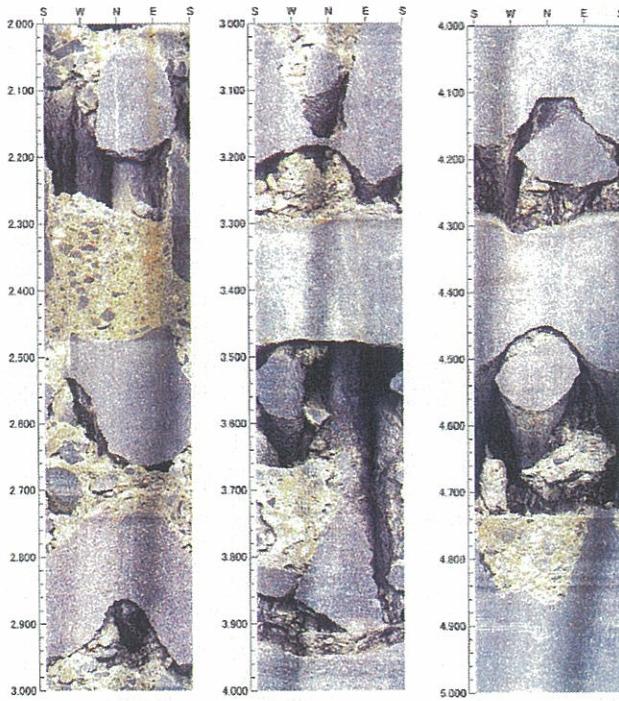
写真-4 ボアホールカメラによる堤体内部の空洞状況

詳細調査時におけるボアホールカメラによる確認では、事前の弾性波透過法による調査で懸念された、えん堤内部の空洞箇所が確認され、ボーリングコアの観察結果から空隙+角礫状の割合が 20~30%であることが確認された。

補修工事は、調査時に確認された空洞箇所への対策工法として、堤体内部へのグラウチング処理を実施している。

グラウチング処理後のチェックボーリング結果から、空洞箇所へのセメントミルクの充填が確認されたことより、空洞箇所の補修が完了したと判断できたことから補修工事を完了している。
