国道26号橋梁下部工事再開に向けた 地元説明事例について（報告）

近畿地方整備局 和歌山河川国道事務所 和歌山国道維持出張所（〒640-8306 和歌山市出島33）

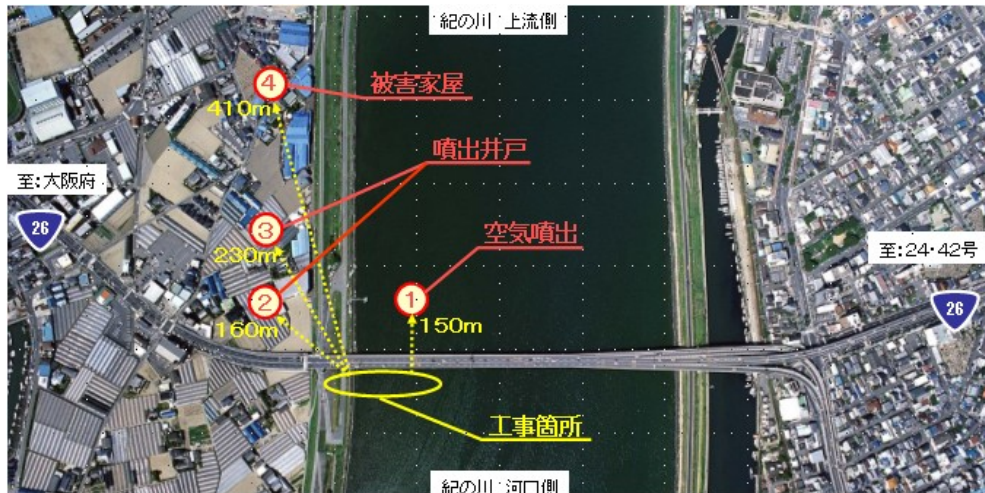
(a) 4月8日10時30分頃 施工箇所から約150m上流の河川

内(位置図)から空気が噴出。（写真-1.2.1）

(b) 4月11日11時30分頃 畑の井戸1箇所(位置図)から空気、水が噴出。（写真-1.2.2）

(d) 4月12日22時00分頃 住宅の床下(位置図)から空気、水が噴出。家屋に被害が発生。（写真-1.2.3）

写真-1.2.1 河川内の噴出

写真-1.2.2 井戸の噴出

写真-1.2.3 住宅床下の噴出

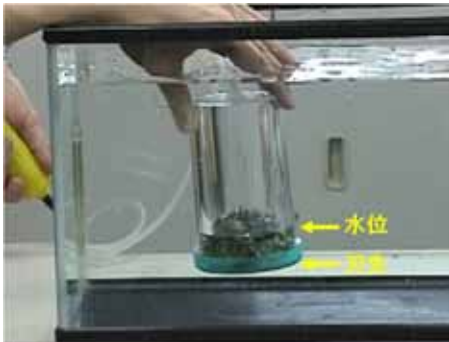
a) 砂礫層における刃先管理状況の再現 (写真4.2.1)

砂礫層では、空気や地下水が地層内を通り易いため、刃先からの漏気防止に配慮。

写真は、刃先の水面高さを管理しつつ調圧する状況で、砂層に達した掘削中ケーソンを再現。

写真4.2.1 砂礫層のケーソン模型

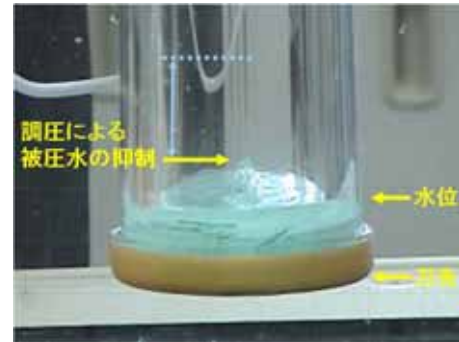
d) 水没を回避するための圧力調整による排水の再現 (写真4.2.4)

写真は、モニタ監視と調圧により被圧地下水の噴出抑制を再現。

写真4.2.4 模型による圧力調整

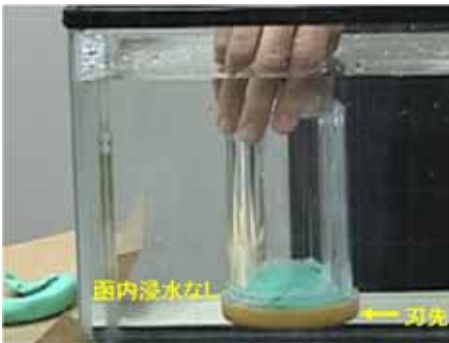
b) 粘土層における刃先管理状況の再現 (写真4.2.2)

粘土層では、空気や地下水が通り抜けにくいいため、函内は浸水しない場合がある。

写真は、無水状態で調圧する状況で、掘削を行っていない隣接ケーソンを再現。

写真4.2.2 粘土層のケーソン模型

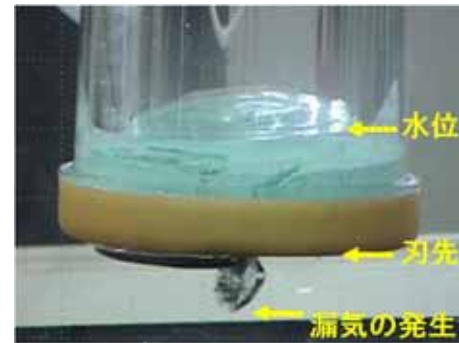
e) 漏気発生時の再現 (写真4.2.5), (写真4.2.6)

写真は、不可避の地下水抑制措置中に刃先水位の管理をしつつも、漏気が発生した状況を再現。

実験では、刃先の水位を保持したまま漏気が発生。

写真4.2.5 模型による漏気発生

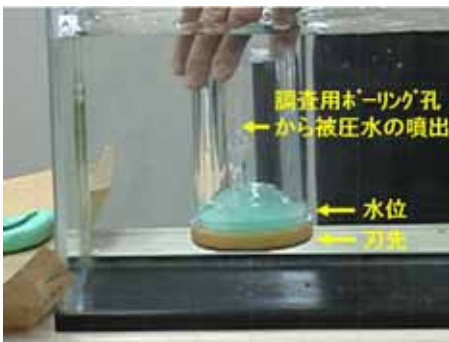
c) 発生した地下水の進入状況の再現 (写真4.2.3)

写真は、地層内に函内よりも高圧の被圧地下水が介在し、函内に噴出が発生する状況を再現。

貫流による圧力伝搬が引き金となり、隣接ケーソンの調査用ボーリング後から被圧地下水が函内に噴出したと推察。

写真4.2.3 地下水進入の模型

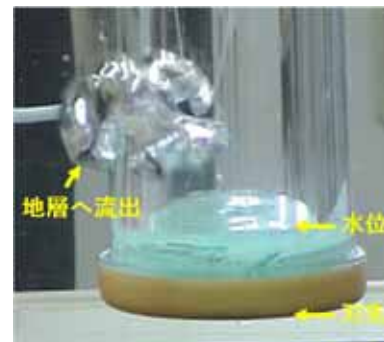
写真4.2.6 模型による地中への漏気再現

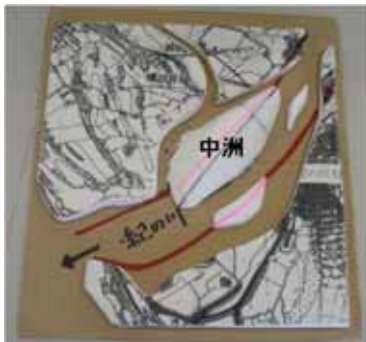
写真4.3.1 江戸期河道：江戸期、噴出が発生した経路には中洲があった。

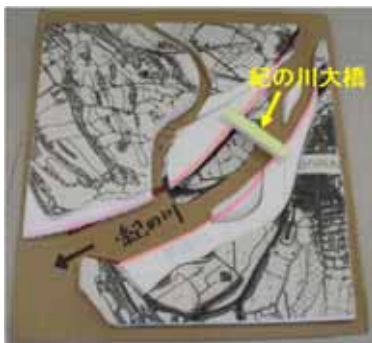
写真4.3.2 現在河道：紀の川の改修により中洲の一部を撤去。河道となった。

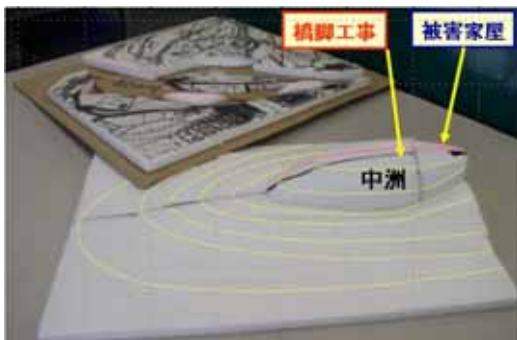
写真4.3.3 地下地層：地中の地層地形（中洲に沿った尾根と地層の傾斜）のパネル。

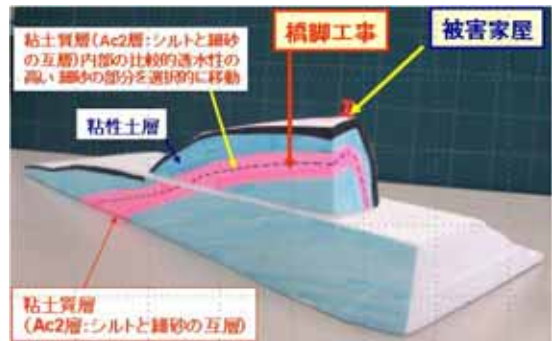
透気経路は、「漏気した空気が傾斜した地層の尾根部を通り、粘土質層（シルトと細砂の互層）内部の比較的透水性の高い細砂の部分を選択的に移動し、粘土質層が不連続となる地点で上昇し、その付近にある井戸から噴出がおきたもの」と推測された。

写真4.3.4 地層の傾斜：漏気は透水係数の高い地層に進入し、尾根を移動したと推察。

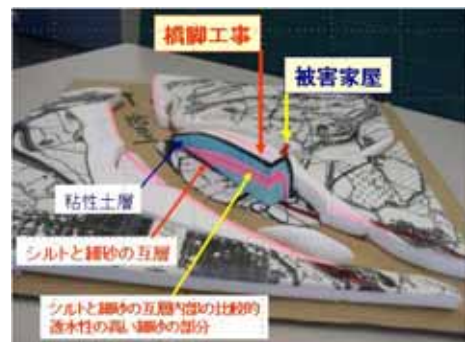
写真4.3.5 中洲の地層：地層地形の頂上（赤いピン）が床下噴出地点。また、点線部が比較的透水性が高い細砂。

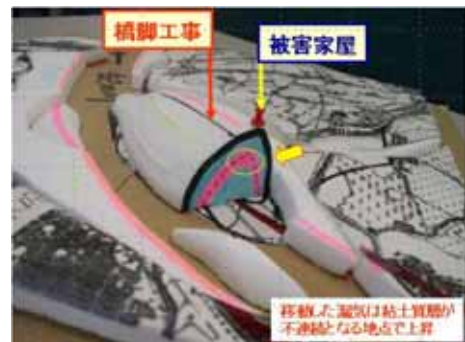
写真4.3.6 中洲の地層：透気は移動しながら粘性土が不連続となる地点で上昇し、その付近の井戸から噴出と推察。

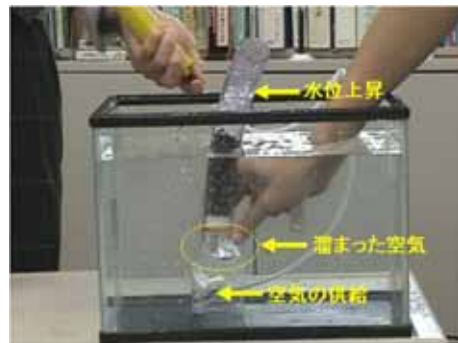
写真は、被害を受けた井戸の条件に近づけたモデル。

粘土層下に空気が供給され滞留、粘土質層が不連続となる地点で空気が上昇し、その付近にある井戸から噴出がおき、井戸の水位が上昇した様子を再現。

空気による水位上昇は、「脈動」することが特徴。

写真4.4.3 井戸の水位上昇：井戸の水位上昇：井戸で発生したブローと水位上昇をモデル化。

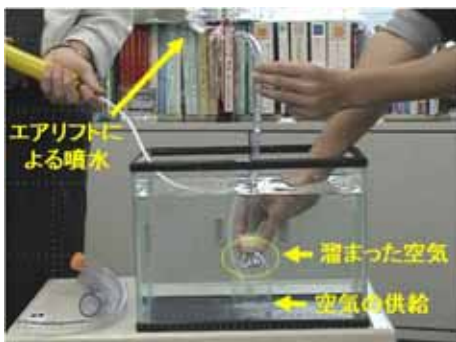
水中に出た空気は滞留した後、上昇を始める。上昇に伴い影響する水圧が小さくなるため、空気は膨張する。

写真は、空気の上昇と膨張から発生する力が、圧力となり水を押し上げる状況をエアリフトするパイプの断面を変えて再現。

写真4.4.1 水の噴出：空気の上昇と、それに伴う膨張により発生する圧力をモデル化。

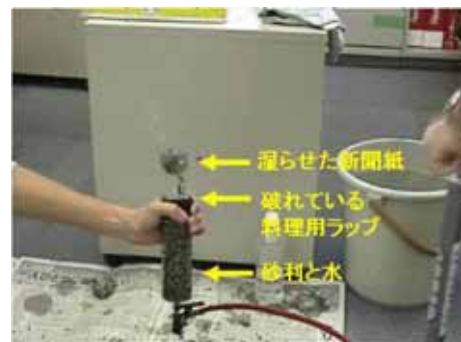
写真は、住宅床下噴出の条件に近づけたモデル。

床下の井戸は河砂利で埋められ、上部は土で閉塞されていた。また、その上に土間コンクリートを敷いていた。

閉塞された井戸の直下に空気が滞留した場合、出口をもとめて上昇した空気は相当の圧力をもって開放されたものと推察。

写真4.4.4 閉塞井戸の噴出：密閉した井戸に地下の空気が上昇・膨張した状況をモデル化。

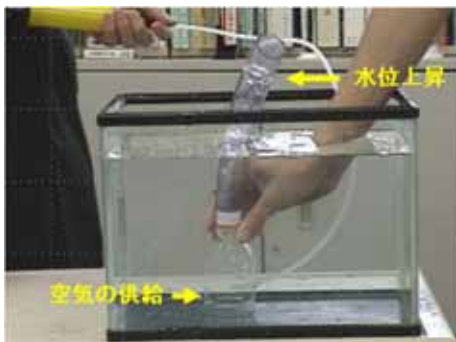
写真4.4.2 水位上昇：地層内（粘性土の下側）に溜まった空気は地下水を持ち上げながら、地表に開放される。

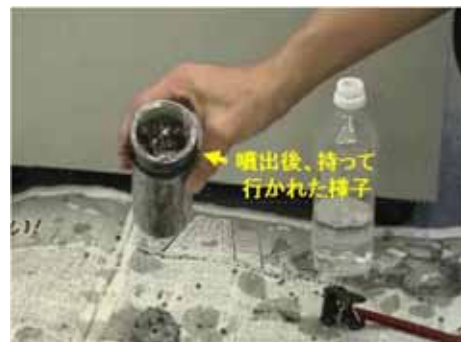
写真4.4.5 噴出後：地層地形の頂上に蓄積された空気が地表に噴出。通り道を得た空気は脈動しながら、全て開放されたものと推察。
