埋設ジョイントの損傷原因と補修についての一考察

金田 崇男¹

¹本四高速(株) 岡山管理センター 道路維持課 (〒701-0304 岡山県都窪郡早島町早島2985番地)

今回、特に損傷の大きな流動化わだちの発生原因の推定を行うとともに、その損傷の傾向から今後の補修方針についての一考察を述べる。

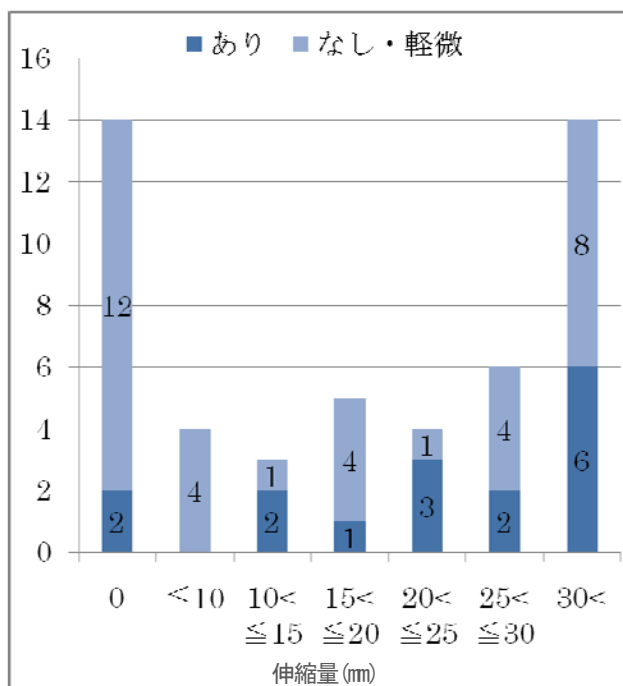
図-3 伸縮量と変状発生状況

本四高速では、埋設ジョイントの適用条件は伸縮量30mm以下と定められている¹⁾。ここで、伸縮量0mmでは、「あり」が2箇所に対して、「なし・軽微」は12箇所とほぼ健全であることがわかる。10mmより大きく15mm以下と15mmより大きく20mm以下のところで変状の発生割合が逆転してはいるが、全体的な傾向としては伸縮量が小さいほど変状発生割合が低い傾向にあり、伸縮量の大小が埋設ジョイントの損傷要因の一つであることが確認できる。

ここで、伸縮量が10mmより大きく15mm以下の2つの変状ありの箇所は、設計遊間が50mmである。また、伸縮量が15mmより大きく20mm以下の「なし・軽微」の4箇所は設計遊間がいずれも40mmである。また、図-4からも設計遊間が40mm以下であれば、補修の必要な変状がほとんど発生していないことから、「伸縮量が20mm以下」かつ「設計遊間が40mm以下」での適用であれば、比較的変状の発生が低いと考えられる。

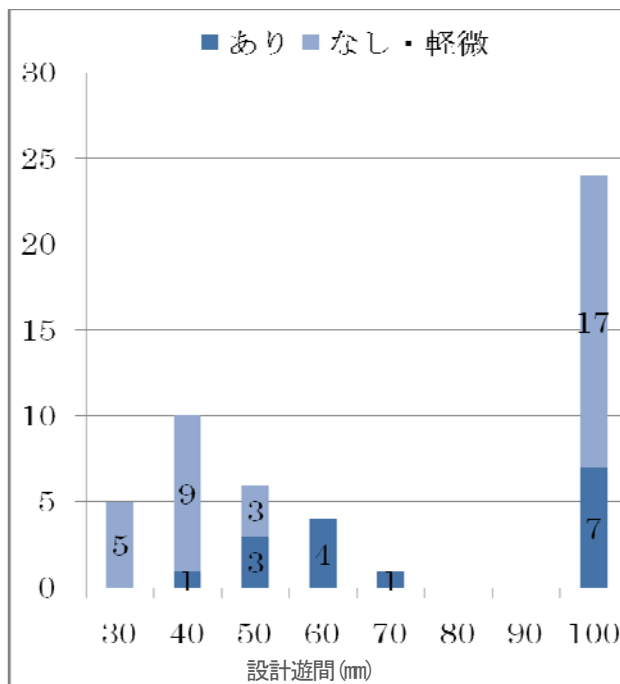
図-4 設計遊間と変状発生状況

設計遊間との関係を図-4に示す。100mmでは「なし・軽微」が17箇所と多いが、そのうちの半数以上は点検の判定上は軽微であるものの、埋設ジョイントに取り替えて数年のうちにひびわれが発生したため、別の伸縮装置に取り替えている。

60mm以上についてはすべてで変状が発生しており、50mmで「あり」と「なし・軽微」が同数となり、40mm以下ではほとんど変状は発生していないことがわかる。ここから、設計遊間も埋設ジョイントの変状発生に影響があると考えられる。

(注：100mmの「なし・軽微」のうち、8箇所は早期に損傷したため取替を実施。)

設計遊間は伸縮量等を踏まえて設定されているが、伸縮量だけで決まるものではない。したがって、設計遊間についても伸縮量と同様に埋設ジョイントの変状発生に影響を与える要因であるとし、埋設ジョイントの適用条件として加味するのが望ましいと考えられる。

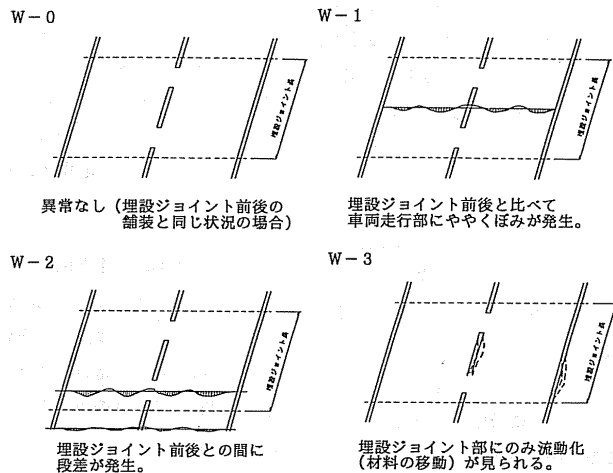
図-5 わだち掘れの損傷度³⁾

損傷度W=0は異常がなく、損傷度W=3は最も程度がひどく材料の流動化（材料の移動）が見られるものを示す。

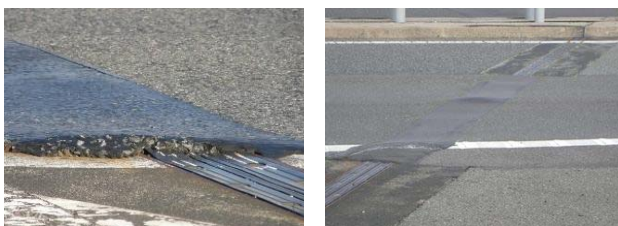
写真-1、2 流動化わだち

21箇所のわだち掘れのうち、写真-1、2のような流動化わだち（損傷度W-3）が生じたものは10箇所である。埋設ジョイントの舗装材料が流動し、車線内や隣接する車線との境界上に隆起し、走行性を損ねる恐れがある状態である。

損傷度の大きなわだち掘れは、6.0m程度以上の補修では少なく、3.6m程度の補修では顕著である。これらより、わだち掘れの損傷度と補修幅員が関係していることが推察される。

わだち掘れと補修幅員との関係は、補修幅員が短くなるほどわだち掘れの損傷度が大きくなる傾向が見られた。岡山管内の事例からは、3.6m程度の取替であれば損傷度W-3相当の流動化わだちが発生しやすいことが伺える。これは、埋設ジョイントの軟質な舗装材料が前後の舗装に追従して流動するのを、両端にある形式の異なった伸縮装置部材により阻害され、埋設ジョイント自身のわだちを顕著にしているためと考えられる。

本四高速岡山管内では損傷した車線部分を優先して補修してきた。今般の厳しい維持管理費抑制時代においては、損傷のない路肩部分を残して車線部だけ補修を行うケースは起こり得る事象である。しかし、今回の報告は補修コスト重視での対処だけでは将来に問題を残すことを示す良い事例でもある。埋設ジョイントの場合、両端に異種構造の伸縮装置を設置することによる弊害でその寿命が短くなり、かえってLCCが高くなってしまいうという事態が起こり得る。その他にも、伸縮装置の取替を車線単位で行うことは、境界点での止水等の問題もある。以上から、今後、埋設ジョイントの施工にあたっては、伸縮量、設計遊間等を踏まえ、かつ可能な限り全幅員の施工を行うことが望ましいと考える。
