「奈良名張線における既設アンカーの老朽化調査と維持管理について」

豊住 健司

奈良県高田土木事務所 計画調整課 (〒635-0065 奈良県大和高田市東中2-2-1)

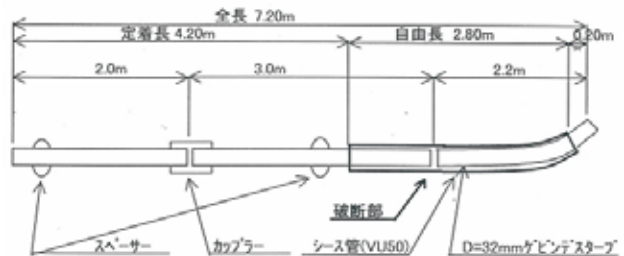
図-2 テンドン回収構造図(PC鋼棒:1-9孔)

PC鋼棒(図-2)(1-9孔:無機能, 1-11孔:機能低下)について、定着部にはセメントミルクが付着しており、鋼棒は比較的新鮮であった。自由長部はVU50が回収され、両端部はフリーな状態で、防錆油・セメントミルクが充填された形跡はなかった。腐食の度合いは、アンカー頭部よりも自由長部の進行が早い。これは、シース管がフリーな状態で防錆油がないため、雨水・地下水などが進入し、他の部分よりも進行を速めたと思われる。

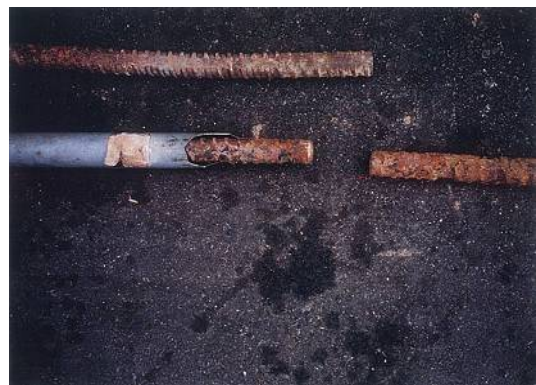
写真-2 破断面部(PC鋼棒:1-9孔)

PC鋼棒(1-9孔:無機能)については、擁壁から2.0m地点に破断面(写真-2)があり、住友電工(株)特殊線事業部の調査結果では材料異常は認められなかったものの、破断面近傍に腐食による孔食が認められた(写真-3)。また頭部付近のアンカー体の曲がりや、擁壁に車両などが衝突したと思われる傷跡が確認されたことから、車両の衝突によって生じたと推定される。以上のことから、今回の破断は腐食によって孔食が形成され、その部分に応力が集中したことから弱部が生じ、それに車の衝突等が引き金となって起こったものと推定される。

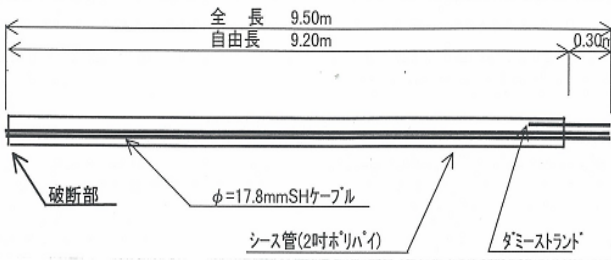
図3 テンドン回収構造図 (PC鋼より線: 4-1孔)

PC鋼より線(図-3)(4-1孔:無機能, 4-3孔:機能低下)について、定着部は、自由長部と定着部の境界で破断していたため不明である。自由長部は、シース材のポリリソパグが使用され、両サイドともフリーな状態で防錆油を充填した形跡はなかった。また、注入材も充填されておらず、破断面から約1.0m付近まではシース内に粘性土が確認された。この現象は自由長部周辺の粘性土が地下水と共に流

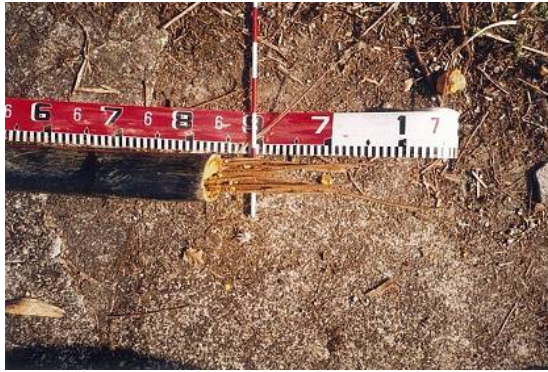
写真4 破断部 (PC鋼より線: 4-1孔)

PC鋼より線(4-1孔:無機能)については、擁壁より2.0m付近から破断面までストランドの素線のばらつきが確認された(写真-4)。この現象は、当初定着荷重はかかっていたが、「腐食+過荷重」により破断して、素線がばらついたと考えられる。素線の破断面位置がある程度揃っていることから、短期間で破断したと考えられる。

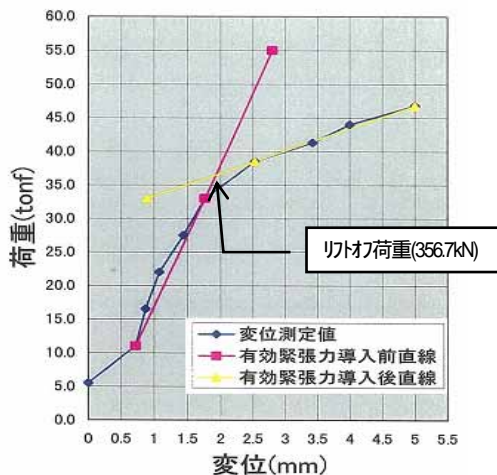
図4 リフトオフ試験結果

リフトオフ試験は事前の点検でほぼ正常であると推定された箇所で行った。鋼棒ではリフト荷重が 356.7kN(図-4)で許容引張り力(520.1kN)の約70%を満足し、また周辺部の擁壁に変状が認められないことから、アカ工は機能していると判断されるものの、鋼線については 30~40kNf 程度で定着部と自由長部の境界で破断したため、アカ機能を有していないと判断した。

以上より、平成12年度調査後においては、無機能5本、機能低下1本、過荷重2本、健全48本であることが判明した。ただし、現状ではアカ工は機能しているものの、さらなる機能低下も予想されるため、上記調査の他に、頭部の交換や防錆処理等の補修を行い、経過観察を行うこととした。

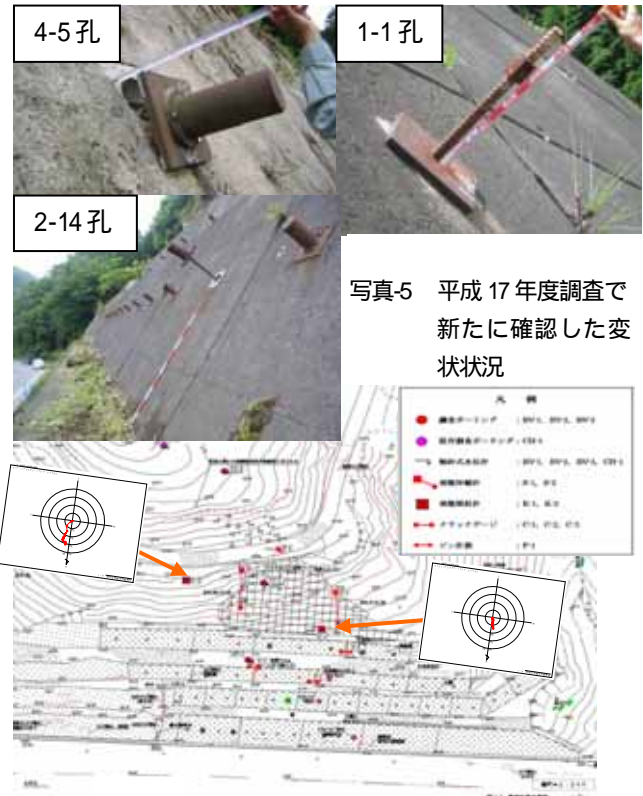
図5 観測計器位置図

地盤伸縮計観測の結果、S-1,S-2共に降雨との相関性が低く、変動量も小さいことから地すべり性の変動は示していないと判断した。

ピン計測は、観測期間中変動は認められなかった。

クラックゲージは、3段目法面の法肩に設置されているC-2のみ開口性の累積変動が認められた。

地盤傾斜計の変動傾向は、降雨との相関性は低かった。しかし、変動種別は変動B(日変位量1~5秒)に相当し、法面上方斜面は降雨に関係なく緩慢に活動していると考えられる。

観測地下水水位は、3孔ともに掘進時の最高水位より若干低かった。観測によって水位が確認された深度では、強風化岩が確認されている。

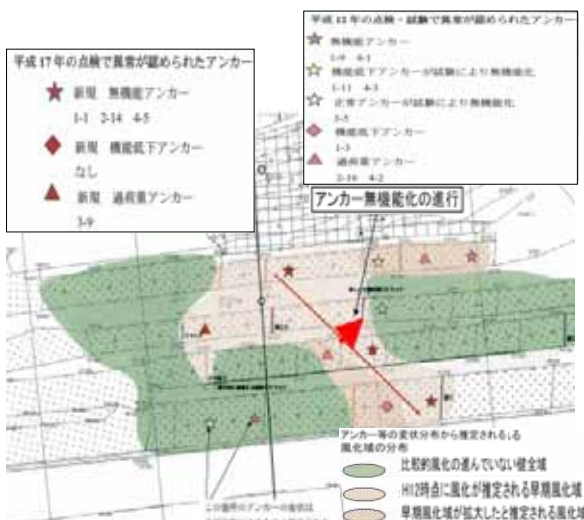
図6 アンカー工変状の変遷

また、注目すべきは、平成12年度に確認されたアカ変状箇所(列)が、平成17年度には起点側に、ほぼ平行に拡大していること(図-6)。平成17年度に確認された変状は全て健全なアカの「無機能化」であったこと。

以上より、アカの無機能化は、過荷重や機能低下が進んだことによるアカの破断よりも、定着部の地質の風化が進んだことで定着部の付着力が低下する方が進行速度が速いと推測される。したがって、今回のアカ点検で健全であると判断されたアカであっても、数年後には無機能化する可能性が高い。
