岡山国道管内における 交通事故対策の効果検証について

松浦 秀明¹

¹岡山国道事務所 交通対策課 (〒700-8539 岡山県岡山市北区富町2-19-12)

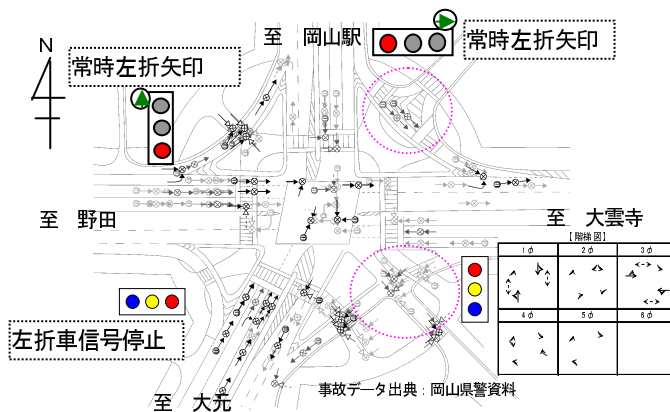
図-2 事故発生状況と交通運用（対策前）

当該交差点は、左折導流化されており、そのうち2箇所は交差点内に交差道路があった。左折導流路の信号制御は、流入部によって異なっており、北および西流入部は常時左折矢印が点灯し実質左折フリーとなっていた。一方、東および南流入部は直進方向と同時に赤となり分岐手前で停止させている（図-2）。

点全体で発生しているが、特に左折導流路での事故が約5割（105件中50件/4年）を占める。そのうち出会い頭事故が最も多く7割（50件中36/4年）、車両対自転車との事故は6割（50件中30件/4年）となっている。

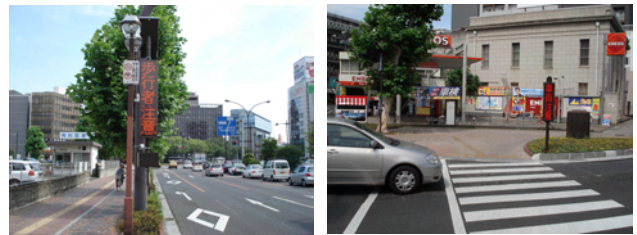
図-7 LED看板（左：車両用、右：歩行者自転車用）

大供交差点については、ドライバー・歩行者自転車ともに概ね高い評価得ており、対策による効果が発現しているといえる。しかし、対策の中でLED看板については、他の対策に比べて認知度が低い。更なる事故削減のために、LED看板に小型の補助看板を設置するなどして、誘目性を向上させることが必要であると考えられる。

図-6は、東流入部の対策前後の状況である。対策前は、左折導流路により左折交通を処理していたが、左折導流路を撤去し、通常の左折の形式に変更した。また、左折導流路撤去により渋滞の懸念があったため、左折レーンの延伸を行っている。図-7は、注意喚起のLED看板である。左折車を検知し注意喚起情報を表示する。

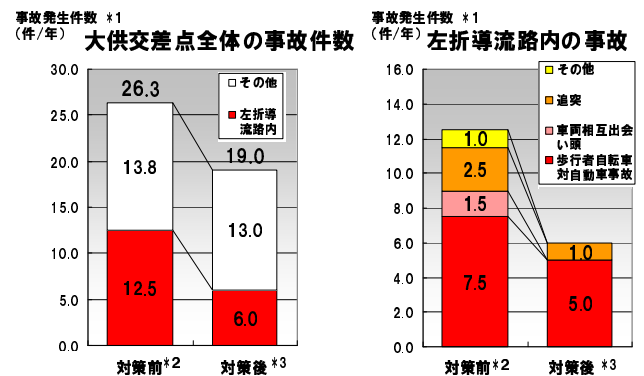
図-8 対策前後の交通事故発生状況

交差点全体での事故件数が減少しており、特に左折導流路内での事故は、約5割削減した。事故類型別では、左折導流路内の追突や歩行者自転車対自動車事故が削減した。また、左折導流路が撤去されたことで車両相互の出会い頭事故は無くなった。

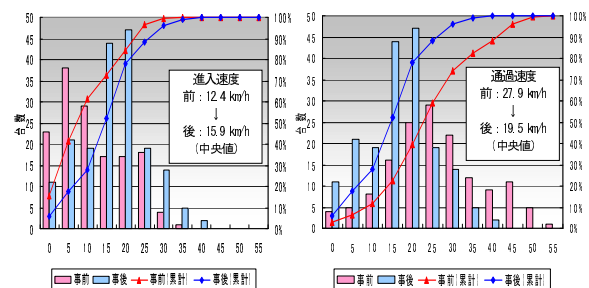
図-9 左折導流路への進入速度と通過速度

図-9は、左折導流路への進入速度と左折時の通過速度の変化を示したものである。進入速度については、対策後に増加している。これは、視距の改善及び計測区間が改良後に直線区間となり減速のタイミングが遅くなったためである。左折時の通過速度については、速度が減少しており、曲線半径縮小の効果であると考えられる。

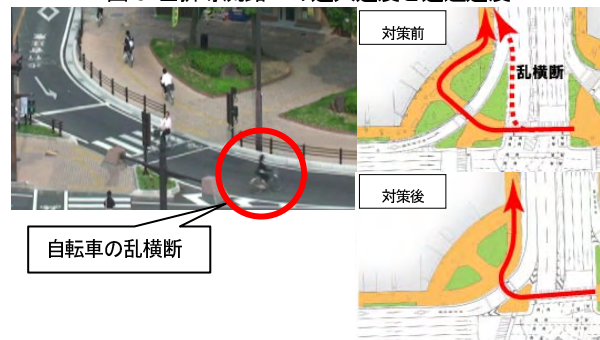
図-10 自転車の乱横断の状況

ビデオから乱横断をする自転車の数を計測したところ、自転車の導線を改良したことで、乱横断をする自転車の割合が約20ポイント減少した。これは、対策前は植栽帯によって遠回りが必要であったものが、対策によって歩道が最短ルートに近い導線となったため、乱横断が減少したと考えられる（図-10）。

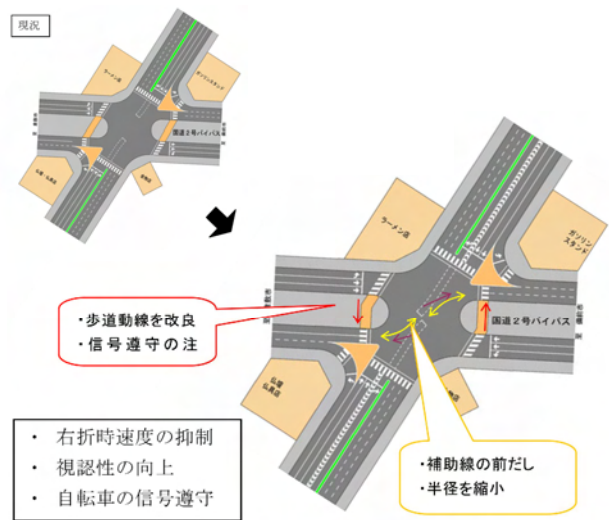
図-13 青江交差点の対策イメージ

当該交差点は、国道2号岡山BPと国道30号が鋭角に交差した交差点であり、歩行者・自転車の交通量も比較的多い。交通事故は、右折車両と右折先の横断中歩行者・自転車が衝突する事故が特徴的である。

斜め交差となっているために、右折の距離が長く、右折車が加速しやすい道路構造となっている。また、歩行者・自転車については、横断距離は長い横断歩道は短いため、信号無視が発生しやすい状況となっている。

鋭角交差を解消し正対化することは困難なため、右折指導線の前だしと曲線半径の縮小により、右折時の速度抑制を図る。また、右折車の視認性を向上させるために直進車線と右折車線との間にゼブラを設置し、右折車からの見通しを確保する。これにより、対向直進車に注意が集中し、右折先の横断歩行者・自転車の認知が遅れることを防止する。

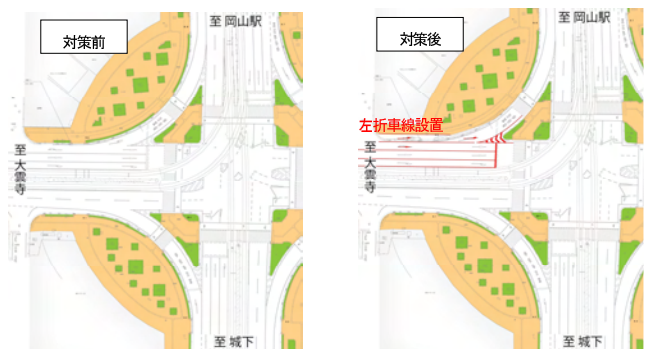
図-14 柳川交差点の対策イメージ

当該交差点では、各流入部での追突事故が多発していた。特に南流入部では直左車線となっており、直進車と左折車が混在する状況であり、左折車が横断する歩行者等のために停止すると、後続の直進車の通行が妨げられる状況にあった。

南流入部において左折車線を設置し、直進車と左折車を分離する対策を実施した（図-14）。

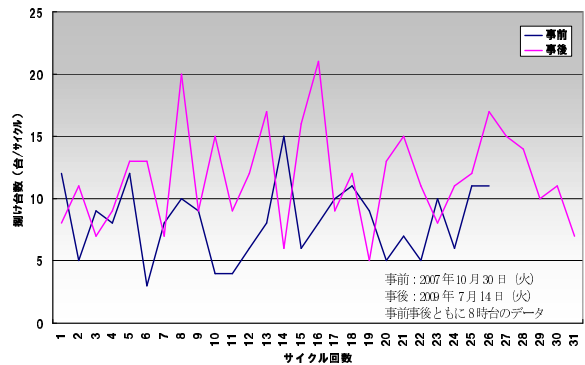
図-15 1サイクルあたりの捌け台数（第2車線：直進）

大供交差点と同様に利用者アンケートとビデオ調査を実施した。アンケートでは、直進時に左折車の妨げが減った、左折時に直進車の妨げが減ったといった回答を得ており、概ね高評価であった。ビデオ調査では、南流入部の車線別の捌け台数を調査したところ、対策後にはサイクル長が短くなっているにもかかわらず、1サイクルあたりの捌け台数が増加していた。つまり、左折車と直進車が分離されたことで、相互の妨げがなくなり、容量が増加したためと考えられる（図-15）。

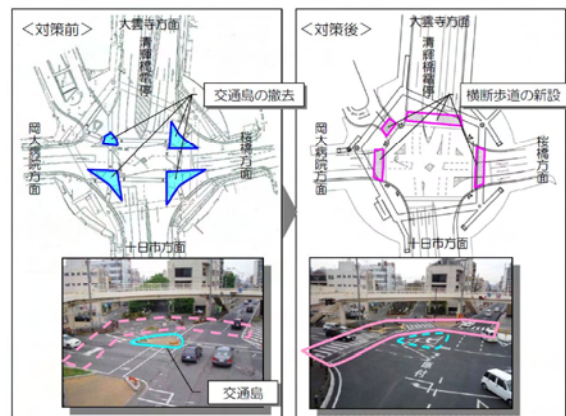
図-16 清輝橋交差点の対策

岡山市中心部に位置する当該交差点は、近隣に高等学校があることから、自転車の交通量が多く、車両の左折時の自転車との衝突事故が多発していた。

ビデオ調査により、横断する歩行者・自転車と自動車との錯綜回数を調査したところ、交通島が撤去され横断歩道が設置されたことで、自動車との交錯が改善され、安全性が向上したことを確認している。

当該交差点では、2008年2月に交通島を撤去、左折導流路の撤去、横断歩道の新設を行った。（図-16）
