国道33号の災害による2度にわたる 全面通行止めに対する応急復旧について

長楽 英晴

四国地方整備局 土佐国道事務所 佐川国道維持出張所（〒789-1203 高知県高岡郡佐川町丙3587）

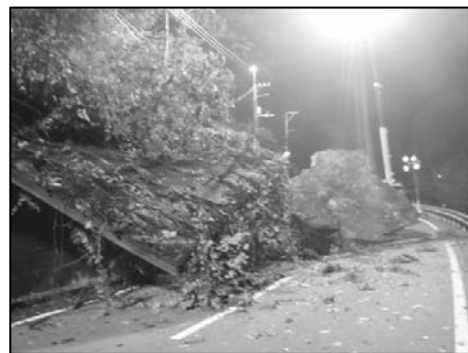
- ・ 落石の大きさ 3.7×7.0×3.0m
- ・ 落石に伴う土砂崩壊：幅20m、高さ約15m
- ・ 人的被害なし

写真-1 8月16日に発生時の写真

- ①高圧電線、NTT等の架線の撤去または移設
- ②崩壊箇所の上方の開口亀裂より前面撤去
- ③落下した岩盤の小割撤去及び破損した構造物の撤去
- ④国道山側に仮設防護柵の設置
- ⑤通行止めの解除

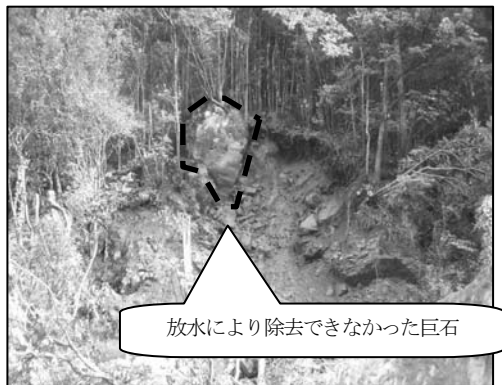
この放水により、ある程度の浮石の除去はできたが、オーバーハングになっている巨石の除去には至らなかった。(17時頃終了。)

写真-2 放水後

午後からは、崩壊した法面にあるオーバーハングになっている巨石等の不安定岩塊撤去のために放水作業を開始した。この放水作業に必要な地元消防団の手配等が迅速に行うことができた理由は、維持業者の社員に消防団員がいたためである。

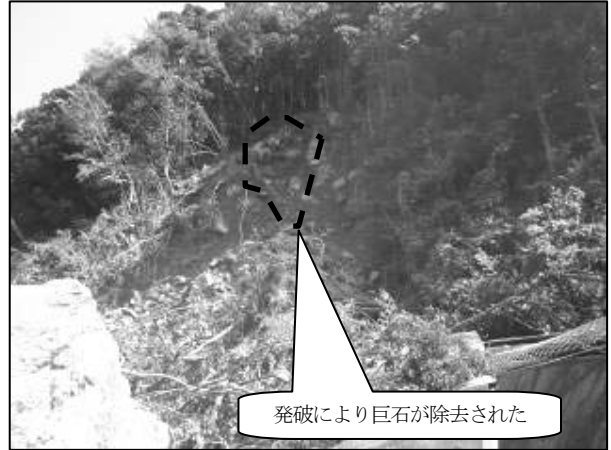
6時より発破作業に取りかかった。1回目の発破では全ての巨石が除去できなかったため、2回目の発破を実施。これにより巨石の除去を行うことができた。(14時25分終了。)

写真-3 発破後

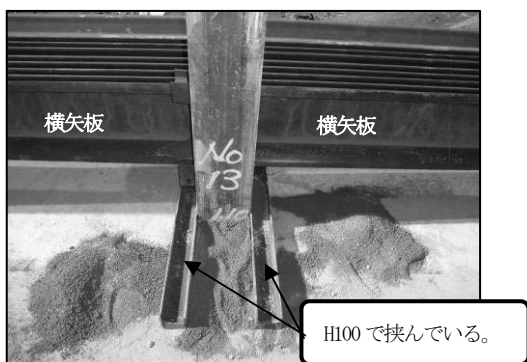
写真-4 H鋼の横断方向の転倒防止

この仮設防護柵の基礎部分に使用するコンクリートについて、強度の発現を待つと時間のロスが発生してしまうために、早強セメントを使うことを提案している。しかし、本現場においては、さらに工期短縮を図るために、H鋼の脚元にL=1200のH100を挟み込み溶接を行うことで、H鋼の横断方向の倒れを防止した。これは、過去に国道33号で起きた災害時にも使用した手法であり、維持業者独自の提案である。ちなみに、H100は破損した防護柵の一部を使用している。

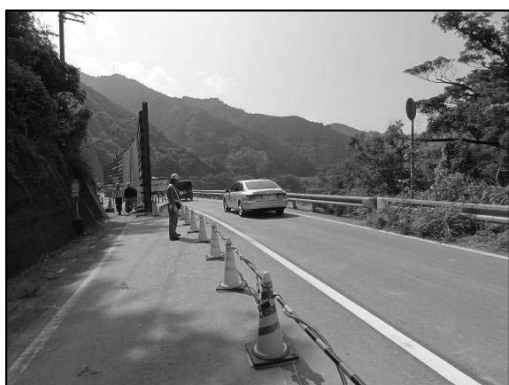
写真-5 片側交互交通の写真（越知）

次に、安全施設の設置及び、破損した箇所舗装復旧と区画線工事を行った。最後に機械等の後片付けを行い、警察による現地確認後、8月20日14時25分に片側交互交通の開始となった。

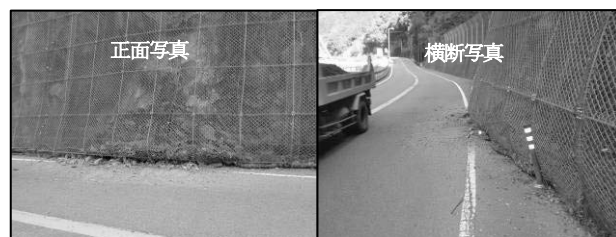
2011年(平成23年)2月26日9:00頃、国道33号高知県吾川郡仁淀川町大尾（距離標56k400付近 事前通行規制区間内）にて維持工事で舗装を行っていた時に、ロードキルの処理の連絡を受け、現場代理人が高知側へ向かっていた。その途中に、高知県吾川郡仁淀川町名野川（距離標48k500付近 事前通行規制区間内）の法面の異変に気が付き、車を止め、すぐに主任技術者へ連絡した。

写真-6 法面崩壊前兆写真

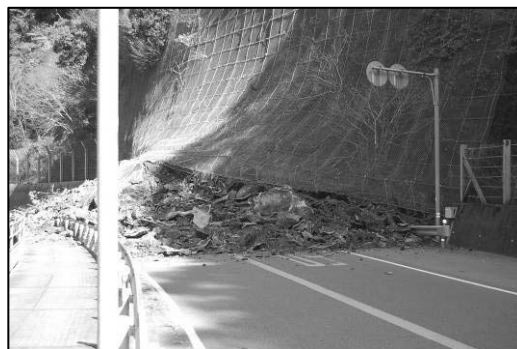
- 幅25m、高さ20m、崩壊土量 約700m³

写真-7 法面崩壊写真

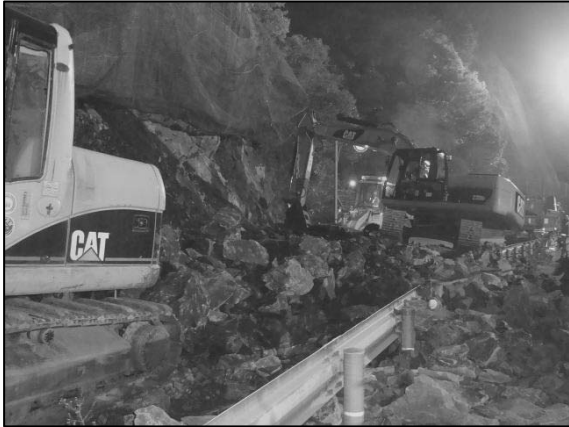
写真-8 土砂撤去状況写真

すぐに、通行止め看板や防災点検業者等の手配、また、残土置き場の確保や重機の協力要請及び仮設防護柵の鋼材の手配等を行い、法面の安全確認後の14時頃から24時間体制で土砂撤去作業を開始した。

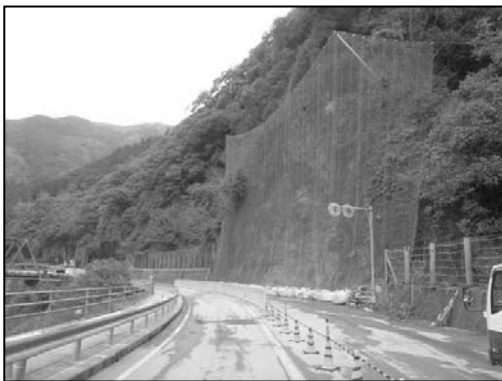
写真-9 片側交互交通の写真(名野川)

そして、6:00頃からネットの下へ大型土嚢の設置を開始し8:30頃に完了した。

次に、舗装及び区画線の復旧を行い、11:30頃に安全施設等設置完了し、警察による現地確認後、12:00に片側交互交通の開始となった。

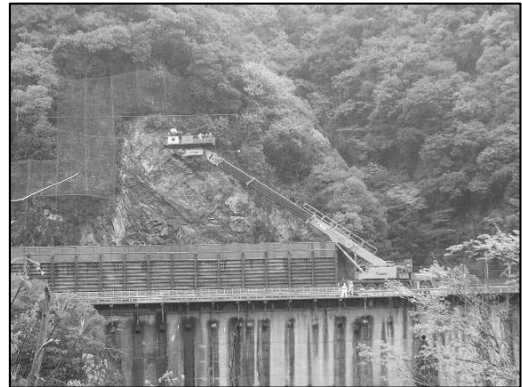
写真-10 重機を搭載できる高所作業車による作業状況

また、高所の作業において一般的には、足場を使用するが、当該箇所においては、法面上部からの落石等の危険もあること、万が一、落石や法面崩壊により足場の崩壊が生じる等二次災害の恐れの可能性もあるため、安全面を考慮し、重機を搭載できる高所作業車(スカイステーション:国内3台のみ)を現地に搬入して作業を行っている。
