大規模災害に対する電気通信施設の高度化、 信頼性向上に関する研究

本研究では、平成23年3月11日の東日本大震災における所管の電気通信施設の被災状況及び運用状況について報告するとともに、被災状況から、今後発生すると考えられている首都直下地震、東海・東南海・南海地震等を想定した電気通信施設に対する耐振・津波対策・通信確保・電力確保の視点から電気通信施設の整備基準の改訂及び電気通信施設の運用方法やTEC-FORCE派遣時の後方支援の改善方策を研究し、防災対策の万全を期すものである。

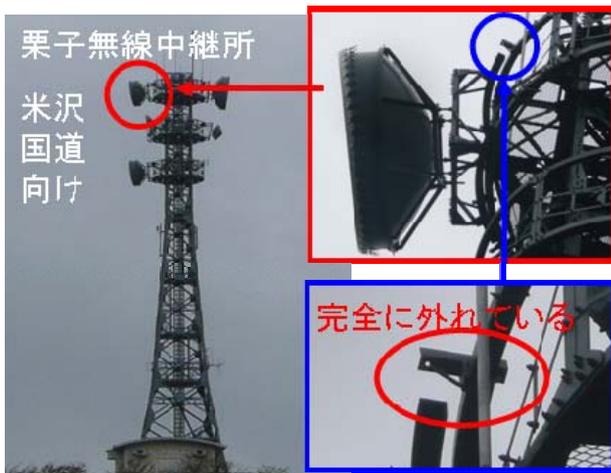
余震の頻度が落ち着きを見せ、積雪も消えた5月20日から栗子局の点検を行った結果、米沢国道局向けアンテナ取付架台が約20cm（指向方向に対して約4.5度）ずれていたことが判明した。架台を構成しているアングル部材が取付用のV型ボルトから1箇所完全に外れている状況であった（写真-1）。なお、他の3基のパラボラアンテナについては正常であった。

写真-1 空中線架台状況

今年度、東北での実際の被害状況を調査のうえ、装置の据付や鉄塔ボルトの緩みについては、応力計算方法、耐震施工方法、ボルトの緩み対策等の検討を行う。

また、レーダ設備などの塔上設備の対策として、鉄塔、建物屋上の地震加速度、応力の検討（入力加速度の見直し、要否確認）や耐震構造、据付方法の検討を行う。

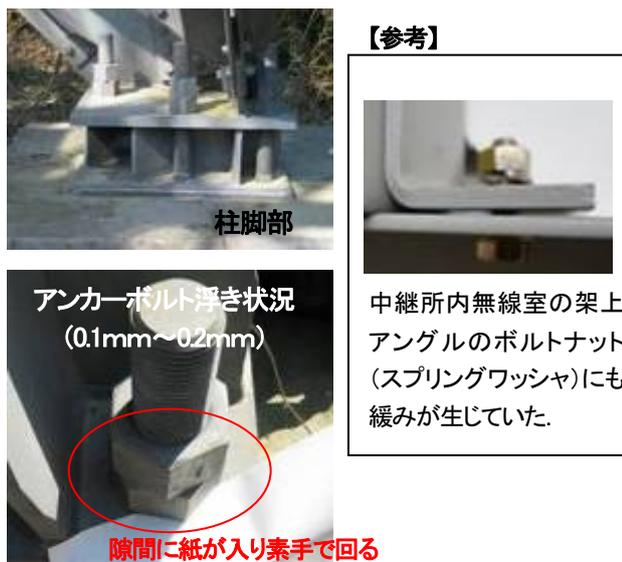
通信用鉄塔本体においては、倒壊等の被害はなかったもののボルトの一部に弛みが生じた箇所が確認されており、中には素手で簡単に回る状態の箇所も確認された。（写真-2）

写真-2 鉄塔アンカーボルトの状況
籠岳無線中継所（宮城県涌谷町）

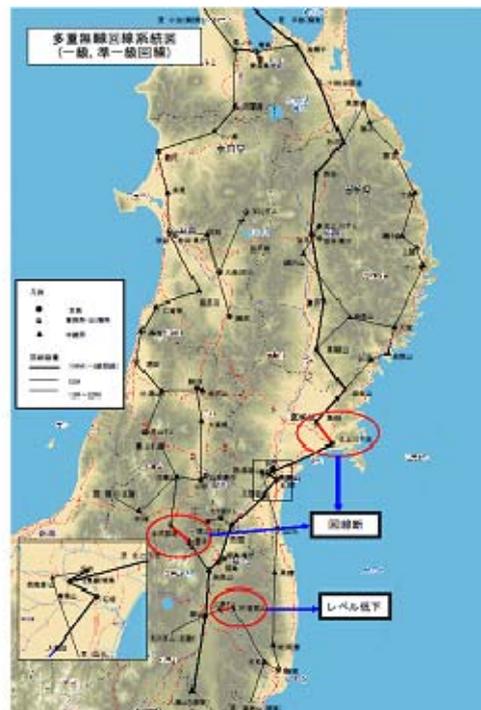
図-1 多重無線回線障害箇所

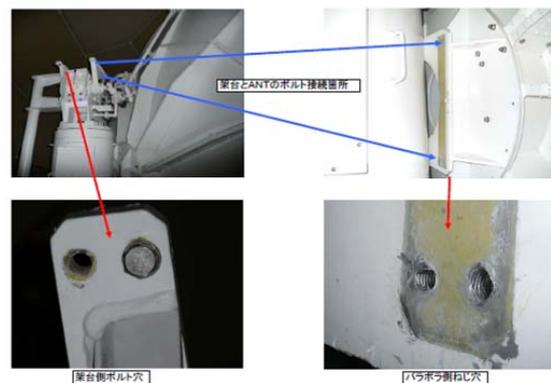
物見山局においてCバンド（4～8GHz帯）レーダの5mφパラボラアンテナがボルト接続箇所の破損により支柱から脱落し、これにより変形したが、脱落したアンテナ本体はレドーム内で留まったため周辺に対する被害はなかった。（写真-3）

写真-3 レーダアンテナボルト接続部状況
物見山レーダ雨雪量局（岩手県住田町）

などが見られた。また塔上設備の施工においては、Cバンドレーダでは装置内のボルトが引き抜かれ、アンテナ基部が損傷し機能停止となったほか、CCTV設備は、カメラ支柱からカメラケースが脱落した。

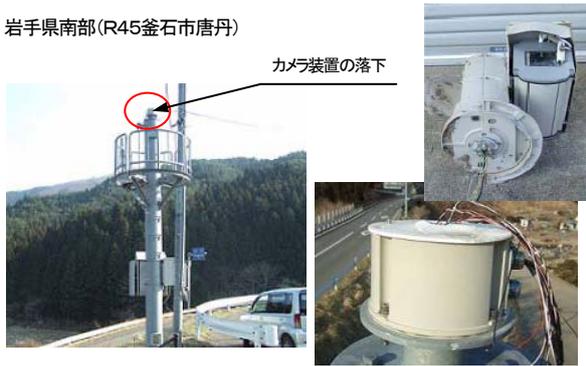
岩手県南部(R45釜石市唐丹)

CCTVについては、地震によりカメラ本体が支柱から脱落したり、津波により支柱ごと倒壊・流出した箇所が多数発生した。これに加え光ケーブルの切断や停電の影響も重なり、発災後現地からの映像による状況把握が一番必要とされる時に、限られたCCTV映像により対応せざるを得なくなった。（写真-4）

写真-4 CCTVカメラ脱落状況

一方、CCTV設備は、カメラ支柱上の地震加速度、応答速度について、応答加速度を確認のうえ、機器の設計強度との対比を行う。

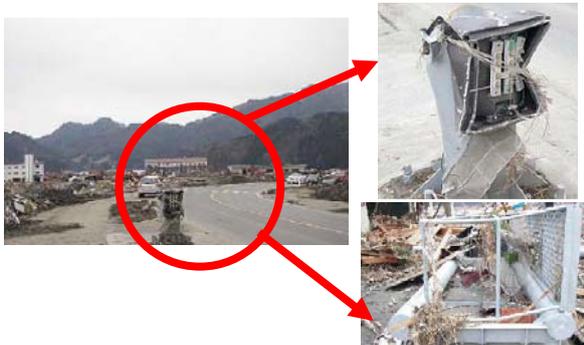
また、道路情報板については、情報板が支柱ごと根本部分から倒壊するなど、沿岸部に設置した設備の中には津波の影響を直接受け、驚異的な力に無惨な状況となったものもあった。(写真-5,6)

【津波により情報板が支柱ごと倒壊】

支柱が折れている状況

写真-5 道路情報板被災状況 (岩手県釜石市)

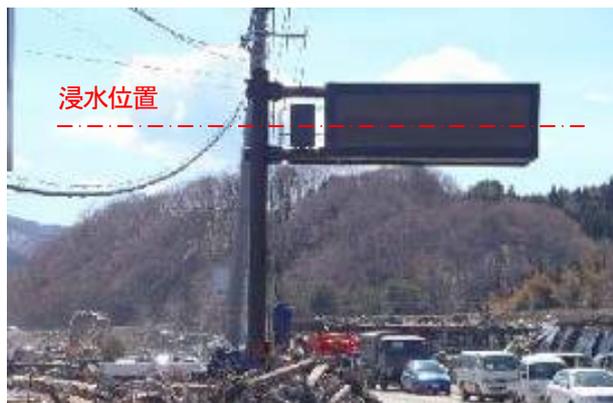
写真-6 道路情報板浸水状況 (岩手県宮古市)

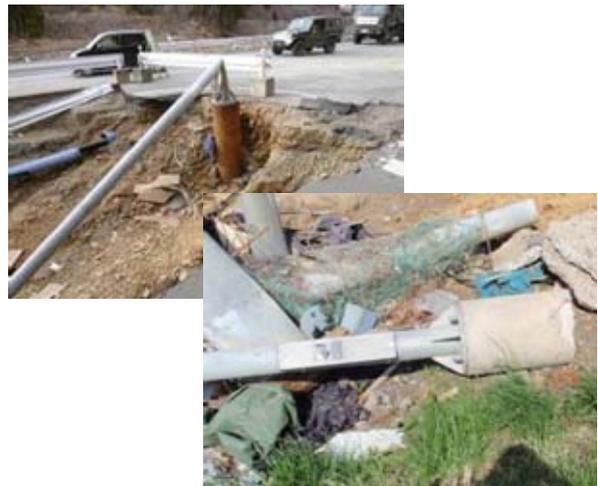
そのほか、気象観測装置、道路照明灯などは主に津波による浸水、倒壊、流出などの被害を受け、完全にその機能を停止した。(写真-7)

写真-7 道路照明灯倒壊状況

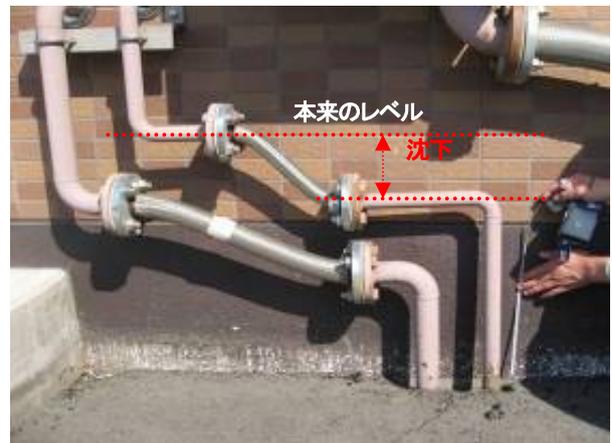
今回の震災においては地盤沈下による影響も出ており、発電設備の屋外地下タンクと屋内小出槽との連結フレキ配管部にレベル差が生じたが、破断までは至らずかろうじて設備の機能は果たした。(写真-8)

写真-8 地盤沈下によるフレキ配管状況

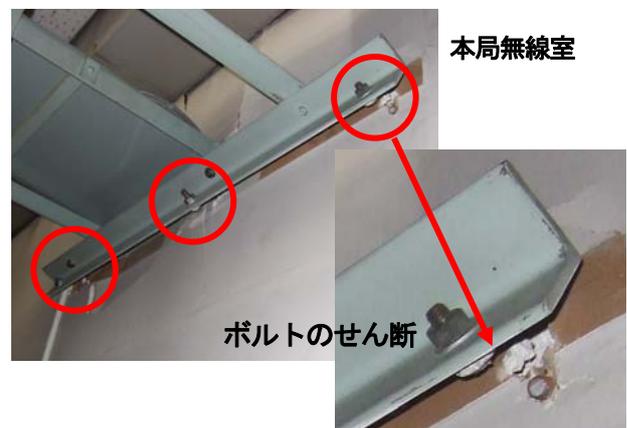
本局無線室内のストラクチャー取付ボルトに一部せん断や抜けが生じ壁から外れたが、下部のアンカーボルトにより同ストラクチャーを支えとする装置の転倒には至らなかった。(写真-9,10)

写真-9 ストラクチャーボルト状況 (せん断)

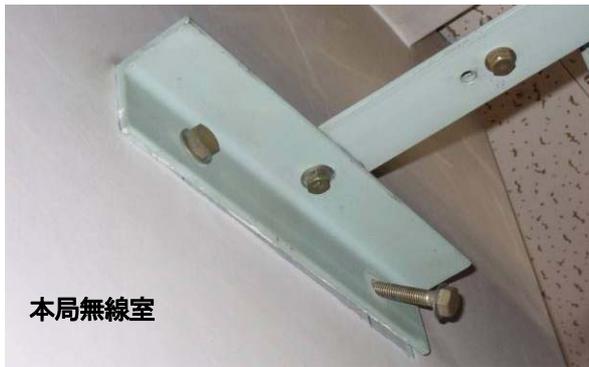
本局無線室

写真-10 ストラクチャーボルト状況 (抜け)

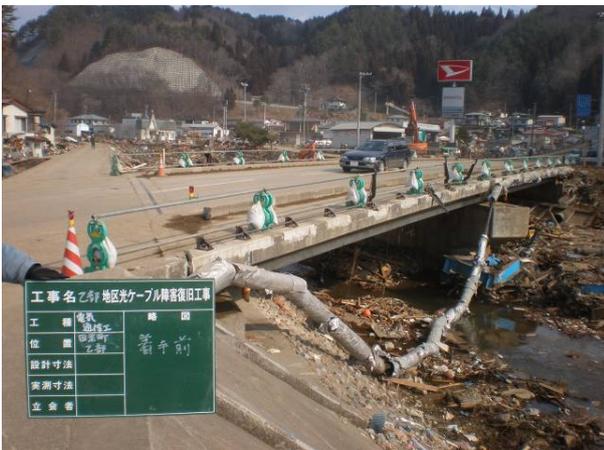
しかしその後の津波による被害が甚大で、地震で大丈夫であったと思われる地中埋設部が津波の浸食により情報BOXごと流出した箇所や橋梁本体の流出に伴うケーブル流出が多数発生した。（写真-12,13）

写真-12 情報BOX橋梁部被災状況 (岩手県宮古市)

橋梁に添架されている配管は、添架位置により津波による漂流物が衝突することで損傷を受けているため、橋梁内部（桁の間）へ添架することを今後の検討とする。また、沿岸部では情報管路を埋設することで流出を防ぐ。道路沿いに情報管路を埋設する場合には、海側より山側に埋設することで洗掘による被災軽減を図る。他の占用者等の埋設物件の被災状況も調査し、さらに検討を加える。

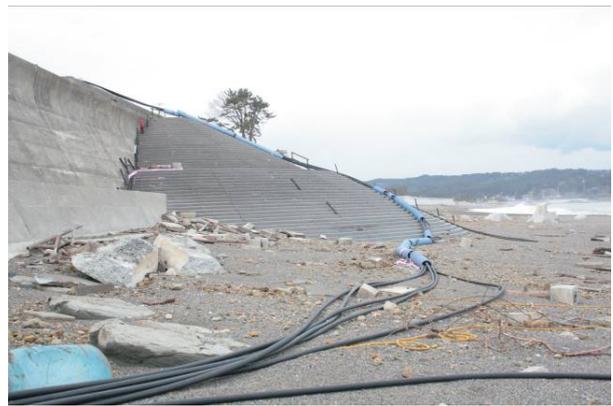
写真-13 情報BOX法面埋設部 (岩手県野田村)

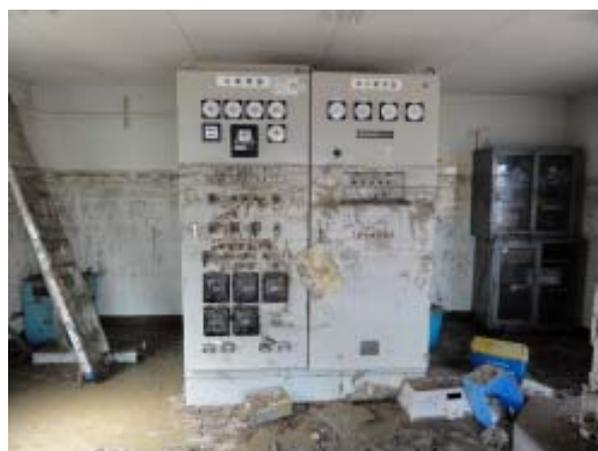
前述の東北技術事務所では1階部に受変電室があるため、津波による浸水で受変電設備のほか非常用予備発電設備（以下、「発電設備」という。）まで被災しバックアップ電源が確保できなかった。

写真-14 東北技術事務所 電気室
(発電機盤及び始動用蓄電池盤)

事務所の電源復旧のため仮設発電機を手配したが、広域的に各所で被災しているため必要とされる負荷容量の発電機が調達できず、3月16日にとりあえず手配できた13kVA2台で多重無線装置、端局装置、交換機の最低限の通信機能を生かし内線電話4回線分を確保した。

仮設発電機調達の困難はその後しばらく続き、3月28日に37.5kVA1台、125kVA1台が追加手配できたため、内線電話全回線、庁舎2階電灯及び100V系回路の復旧に至った。そして4月29日には仮設の受電盤が手配できたことで、既に復旧していた商用電源の受電が可能となり、故障した設備を除く庁舎内の全電源が確保できた。

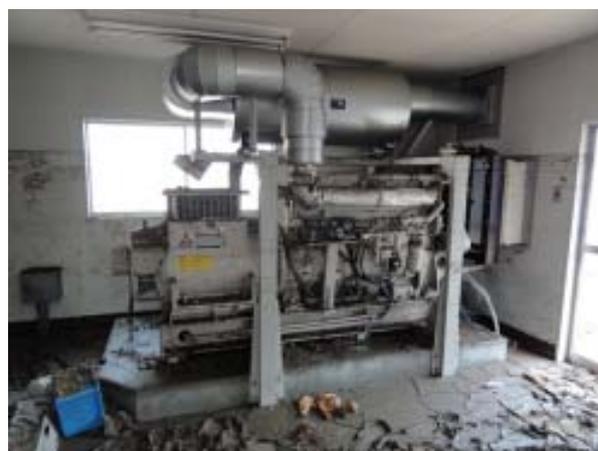
写真-15 東北技術事務所 電気室 (発動発電機)

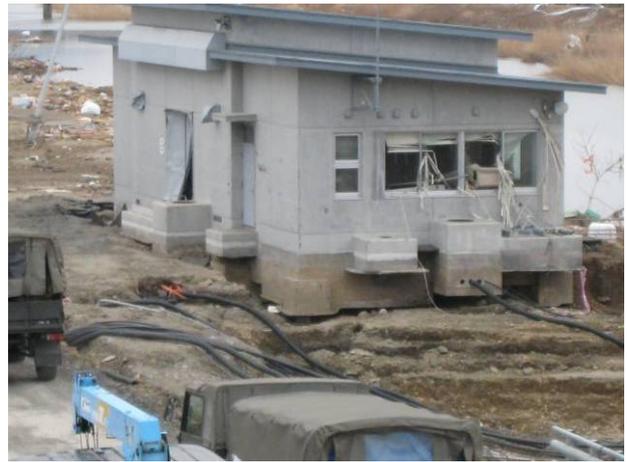
また、宮城県沿岸北部の北上川下流河川事務所月浜第一水門においては、津波によって電源局舎全体が水没し、内部に設置されている受変電設備や発電設備が使用不能となったほか電気配線も損傷し、水門の操作に必要な一切の機能を失った。日頃は、頑丈だと思っていた受変電室の扉も津波の驚異的な威力にはかなわず、大きくえぐられ、同じく津波で流されたアスファルト塊が建屋内に飛び込み悲惨な状況となっていた。（写真-12, 13）

写真-12 月浜第一水門 電気室外観

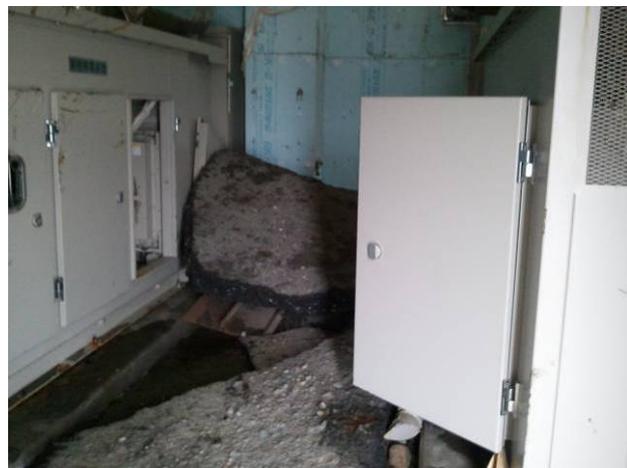
写真-13 月浜第一水門 電気室内部
(アスファルト塊が電気室内に流された)
