腐食劣化の生じた実橋梁部材を活用した 鋼トラス橋の耐荷性能評価手法に関する研究

本研究は、平成21年度に撤去された鋼トラス橋の腐食部材等を活用して、橋全体系の耐荷性能への影響の大きい格点部及びその周辺構造に着目し、実験的・解析的検討を行うことにより、腐食劣化の生じた鋼トラス橋の耐荷性能評価手法の開発を目的とするものである。具体的には、腐食部材の残存耐荷性能評価手法の提案、橋全体系の耐荷性能評価のためのモデル化手法の提案を行った。

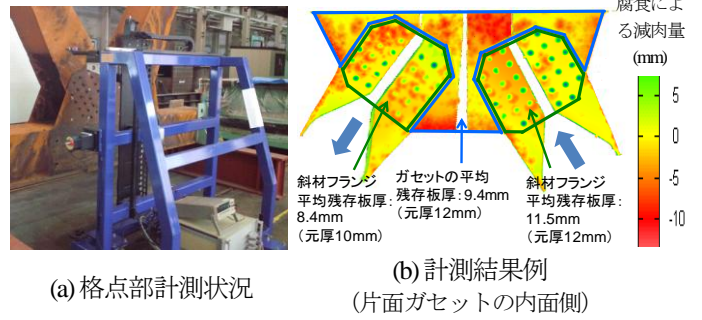
図-3 切り出した格点部の腐食量計測

トラス格点部に関しては、研究対象とした鋼トラス橋の撤去後、部材を切り出し、塗膜及び錆層の除去後、レーザー変位計を用いて腐食量の詳細計測を行い、減肉状況を把握した(図-3)。特にガセット内面側の斜材先端部の減肉が著しく、斜材軸力に対するガセットの耐荷力低下への影響評価の重要性が確認された。

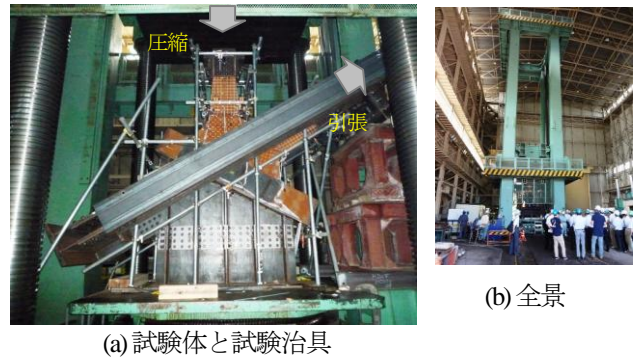
図-5 圧縮/引張二軸載荷試験の状況
※公開試験を実施

斜材からの引張・圧縮軸力に対する格点部の破壊性状を整理すると図4のとおりである。このうち、既往の評価式では試験結果との乖離の大きく、かつクリティカルとなる可能性のある圧縮材端部の局部座屈(ガセットの圧縮耐荷力、図中⑤)に着目して、斜材圧縮・引張軸力による二軸載荷試験(図-5)を行い、破壊性状や残存耐荷力を把握した。破壊性状としては、載荷荷重の増加に伴い、ガセットの斜材先端部と斜材両側の自由端部に面外変形が進行し最大荷重に達した(図-6)。

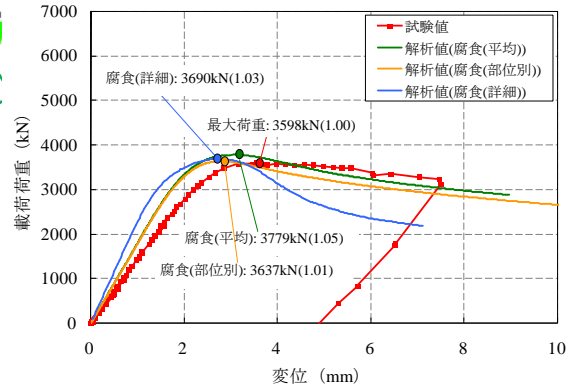
図-8 荷重—鉛直変位曲線（試験値と解析値との比較）

また、腐食無しのケースとガセットの腐食状況のモデル化を変えた3ケース(板厚減少を、ガセット全体の平均値もしくは腐食の程度に応じた領域別の平均値としてモデル化)を対象として弾塑性有限変位解析を行い(図-7)、試験結果との比較分析、耐荷力低下の評価を行った(図-8)。その結果、今回の腐食試験体においては、不均一な腐食であっても平均的な残存板厚を考慮することにより、全体的な挙動や残存耐荷力を概ね評価できることを確認した。

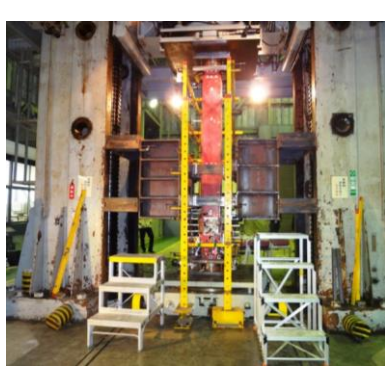
図-10 荷重試験の状況

圧縮軸力を受ける斜材に関して、撤去された鋼トラス橋（橋長70m、46年間供用）より切り出した箱断面斜材を対象として、腐食を模擬して部分的に減肉させた試験体（断面欠損率0, 10, 30, 50%の4体）の圧縮荷重試験を行い、局所的な腐食が破壊性状や残存耐力に及ぼす影響を把握した（図-10～12）。併せて、解析に必要な溶接残留応力の計測を行うとともに、試験体毎の初期不整、腐食量を考慮した弾塑性有限変位解析を行い、試験結果との比較分析を行った。

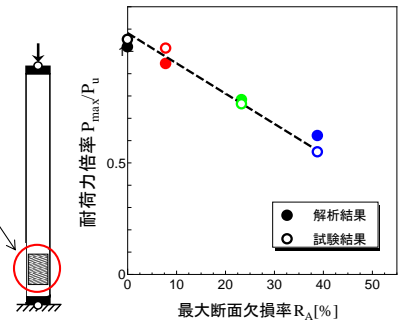
図-13 斜材の圧縮耐力評価式の提案と検証

最大荷重の試験値と解析値は概ね一致すること、また、実用性の観点から腐食状況を簡易な指標（最大断面欠損率）により表現し、この指標と健全時の耐荷力（設計基準の耐荷力曲線）を基にした評価式（線形回帰式）により残存耐荷力を概ね推定できることを確認した（図-13）。さらに、腐食損傷の生じた既往のH型、T型断面の鋼圧縮部材の残存耐荷性能に関する試験および解析からも、最大断面欠損率と残存圧縮耐荷力の相関が高く、最大断面欠損率を指標とした線形回帰式によって簡易に耐荷力を推定できることを確認した。

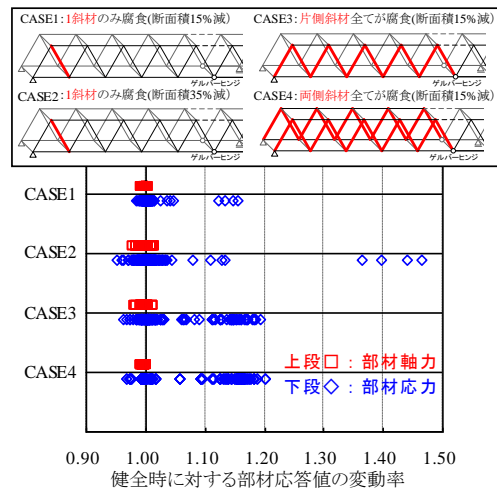
図-19 主構部材の腐食の影響の評価例（格点部：剛結，床版：非合成）

ス部を対象として、主構部材の格点部のモデル化の違いやRC床版-縦桁間の結合条件(非合成・合成)、部材の腐食欠損の考慮、支承機能不全の考慮など、実橋での不確定要因が解析結果に与える影響について感度分析を行った。これらのモデル化手法の違いによる部材応力度のばらつきは、部位により異なるものの最大-20~+20%程度見られ、実橋の状態を適切に評価する上でこれらの不確定な要因を想定しておくことが重要であることを確認した。さらに、部材未破断の場合には、相当程度の腐食欠損を想定しても各部材の断面力分担はほとんど変わらないこと(図-19)、一主構部材(下弦材)の破断の場合には、上下弦の横組部材と床組部材との協同作用により崩壊には至らない可能性が高い結果となった。

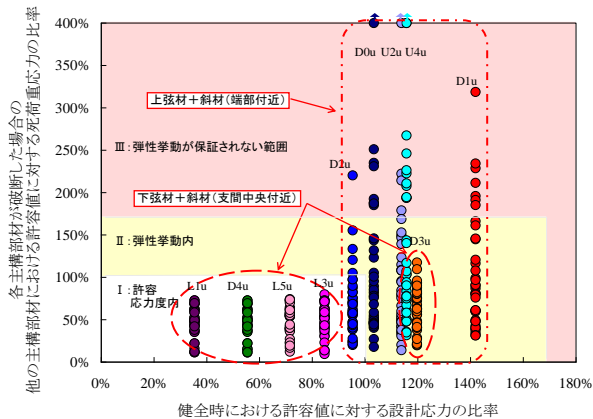
図-20 各主構部材の状態の評価例

以上の結果を基に、現行の設計基準に基づく主構部材の耐荷性能と、一主構部材が破断した場合のその他の主構部材の状態への影響度を組み合わせることにより、橋全体系への影響を考慮して、各部材の耐荷性能を評価する方法を示した(図-20)。

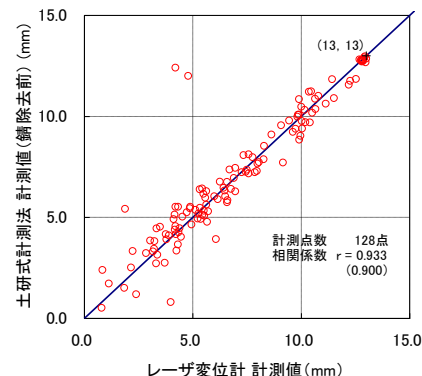
図-22 土研式計測法とレーザ変位計における計測結果の比較 ※レーザ変位計計測値(錆除去後)を真値と仮定

断に着目して、事例を整理し、供用時の構造安全性の確保の観点から、鋼トラス橋の維持管理上の留意事項をまとめた。また、現場での腐食状況調査に関して、実用性の観点から、錆を除去せずに残存板厚を計測することを目的として、各種の非破壊調査技術、及び別途土木研究所において開発した残存板厚を簡易に計測可能な装置(図-21)について、実橋から切り出した腐食試験片を用いて適用性の評価を行った(図-22)。さらに、2,3章で述べた耐荷性能評価手法の検討結果を基に、技術資料としてまとめた(図-23)。
