伸縮装置セットボルトの腐食診断手法と 腐食原因の推定

村井 俊之¹

¹本州四国連絡橋高速道路(株) 坂出管理センター 橋梁維持第二課

瀬戸大橋は供用後24年以上が経過し、吊橋3橋(下津井・北備讃・南備讃瀬戸大橋)の鋼床版伸縮装置において、セットボルト部廻りの局所的な腐食や錆汁の流出等が鋼床版下面からの目視点検により近年多数報告されている。そこで、平成20年度に鋼床版伸縮装置の開放調査を実施したところ、セットボルトのネジ部に腐食による断面欠損が発見された。このため、平成22・23年度に路面上より非破壊検査及び開放調査・ボルト交換等を実施し、非破壊検査によるセットボルトの腐食診断手法の検証及びセットボルトの腐食原因の推定を目的とした各種の試験を行った。本稿では、非破壊検査の適用性及び腐食原因の推定について報告する。

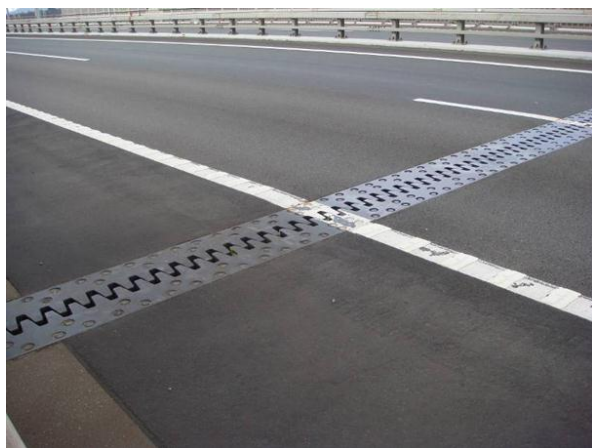
写真-1 鋼床版伸縮装置全景

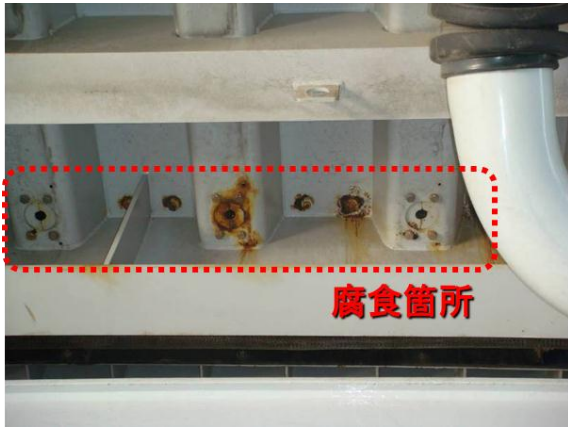
補剛桁内面作業車及び管理路等より鋼床版裏面を目視点検（写真-2）した結果、伸縮装置セットボルト部廻りに錆汁の流出等の変状（写真-3）が表-1のとおり報告されている。

写真-3 鋼床版裏面の錆び汁流出状況

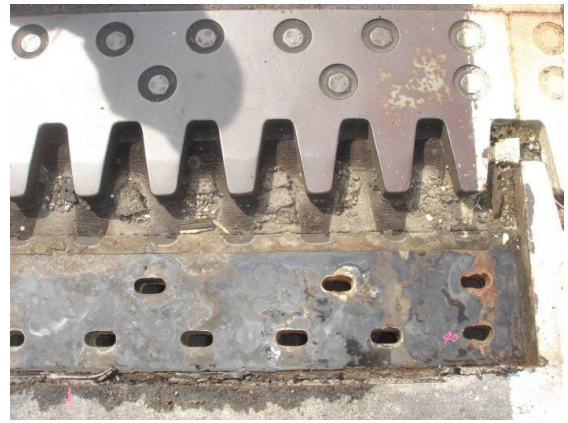
写真-4 フェースプレート撤去状況

目視点検では判定出来ない伸縮装置内部のボルトの腐食状況確認を目的にH20・H22・H23年度に開放調査（写真-4,5）を行った。

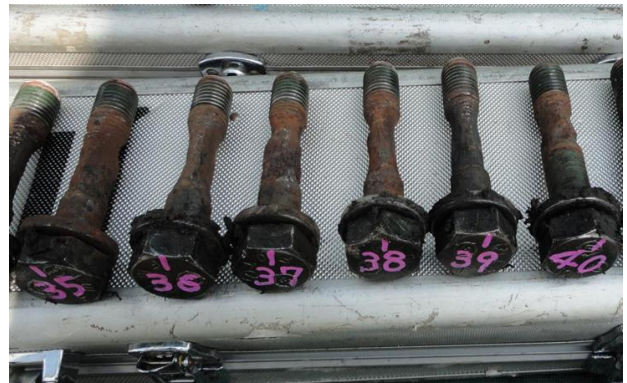
その結果、腐食により断面欠損したボルトが多数確認され、北備讃瀬戸大橋では径22mmのボルトが最少10.3mmまで減肉したボルトも発見されている。

写真-5 セットボルトの断面欠損状況(1)

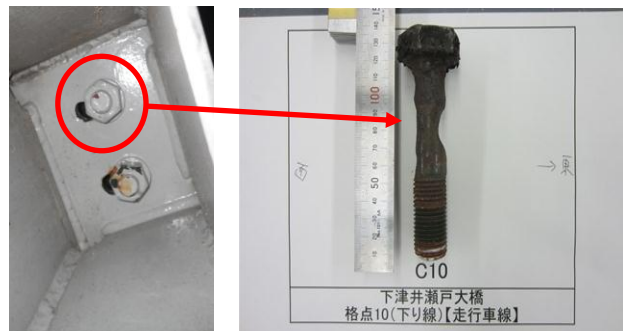
また、写真-6に示すように鋼床版裏面からの変状が全く現れていない箇所についても大きく断面欠損しているボルトが数本発見されている。

写真-6 セットボルトの断面欠損状況(2)

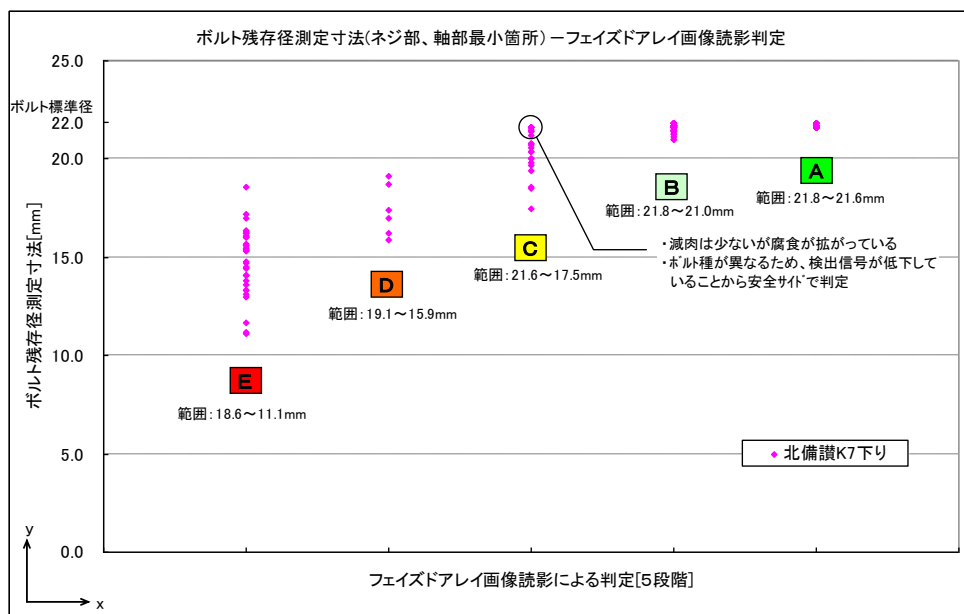
図-4 フェイズドアレイ画像読影によるボルト残存径の比較分布図

図-4は、平成23年度に撤去したボルトの残存径を判定ランク別に区分したグラフである。

これによると、Aランク(健全ボルト)はほぼ確実に検出されており、B→Eランク(腐食ボルト)になるに従い検出したボルト径が小さくなる傾向を示し、腐食減肉相当のレベルとなっている。結果として、ボルトの残存径が大きいものも腐食ボルトとして判定しているものもあるが、腐食ボルトを確実に検出しており、安全サイドの判定であると言える。

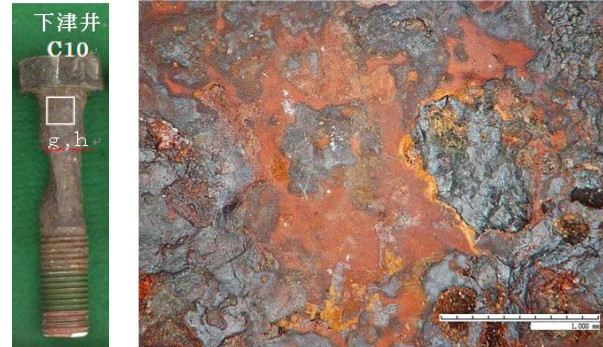
写真-10に示すように、外観及び顕微鏡観察では腐食ボルトの減肉部に腐食スケールが付着しており摩耗や摺動による損傷痕は認められなかった。また、平行部や減肉部に割れも認められなかった。

写真-10 顕微鏡による表面様相

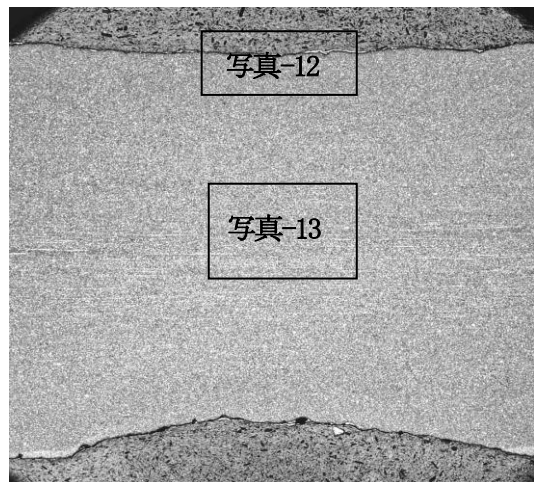
- ①腐食部の表面近傍に割れは見られず素材は均一なマクロ組織であった。
- ②何れの供試体とも全面腐食様相であり、表面にはスケールの付着が見られるが局所的な孔食や割れは見られない。
- ③何れの供試体とも表面には塑性変形域は見られず摩耗や摺動による痕跡は見られない。
- ④何れの供試体とも均一なペイナイトの組織である。

写真-11 最小径断面マクロ組織

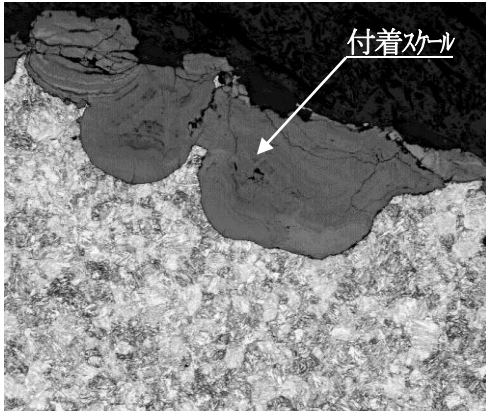
写真-12 腐食部のマイクロ様相

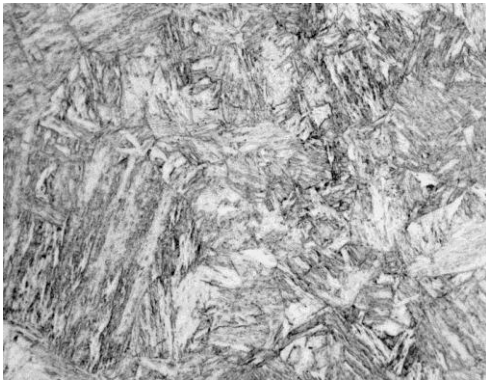
写真-13 断面マイクロ組織（ベイジク組織）

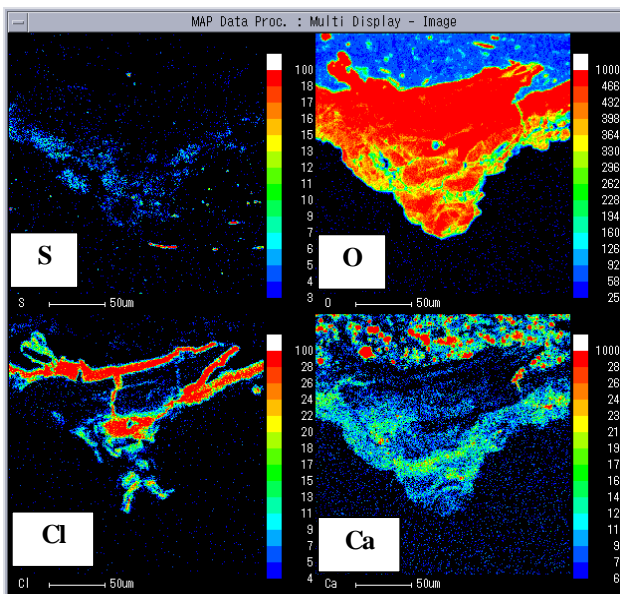
北備讃瀬戸大橋の腐食ボルト1本を使用し、スケール部のEPMA分析(定性分析)を行った。その結果、素材成分以外に多量のO(酸素)、少量のCr(クロム)、微量のMn(マンガン)、Si(ケイ素)、Ca(カルシウム)、Cl(塩素)、Al(アルミニウム)、C(炭素)が検出され、また、面分析では、スケール部分には主にFe(鉄)、O(酸素)が分布しておりCa(カルシウム)も全体に分布、スケール部分にはわずかではあるがS(硫黄)も分布していた。(写真-14)

写真-14 面分析結果

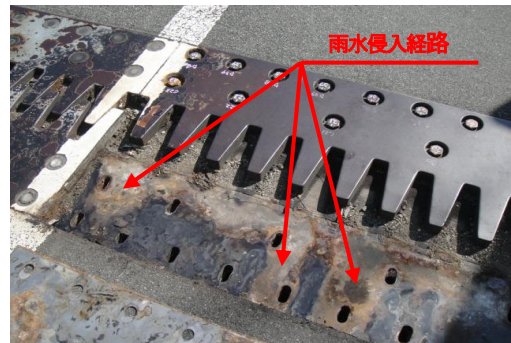
以上の試験結果から、ボルトの組織に問題はなく、表面域には摩耗痕や割れも見られないことが分かった。一方、EPMA分析結果から、本ボルトの腐食には塩化カルシウム (CaCl₂) や硫黄酸化物 (SO_x) の関与も考えられた。しかし、これらの腐食因子の量は微量で大気雰囲気中のもと考えられることから、ボルトの主な腐食原因としては、写真-15、図-5に示す様に、雨水等が伸縮装置のフェイスプレート裏面からボルト穴に浸入し、防錆ボルトの表面傷などにより防錆機能が低下している部分で腐食を進行させたものと考えられる。

写真-15 フェイスプレート裏面状況

しかし、対象箇所数が多く、予算面等から早期の補修は難しいため、応急対策としてセットボルト落下防止用仮設ネットを先行して設置するとともに、今後は安全性・効率性・経済性を考慮した長期補修計画を構築していくこととしている。

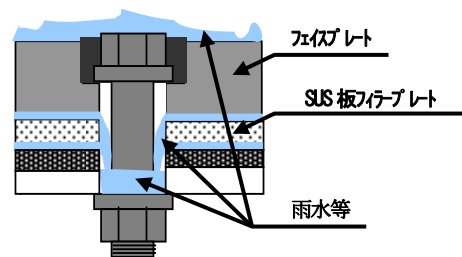
図-5 雨水等浸入経路断面図
