樋管等構造物の周辺点検について

五月女 絵美

関東地方整備局 江戸川河川事務所 管理課 (〒278-0005 千葉県野田市宮崎134)

樋管等の河川構造物の周辺は、土の緩みや空洞化が生じやすい状況にあり、定期的な詳細点検が欠かせない。江戸川河川事務所が昨年度実施した点検の新たな試みについて報告する。

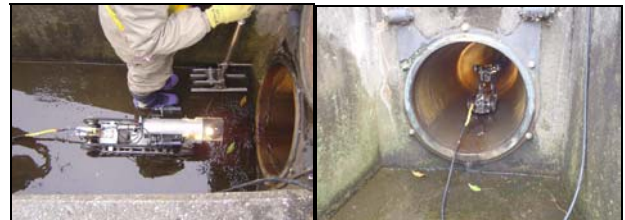
写真-1 (左右) 自走式カメラによる函内観察
[坂川：大金平第三樋管]

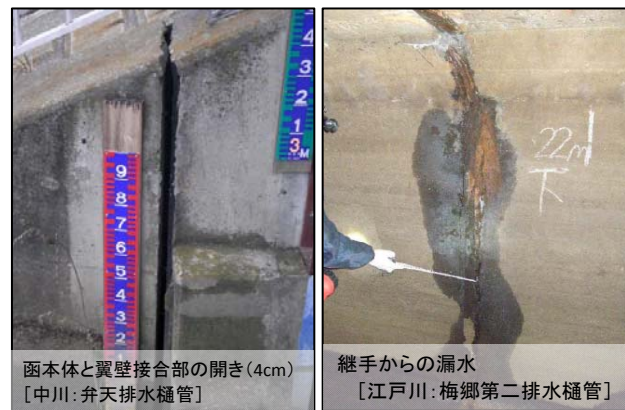
現地観察結果（写真-2、3）及び資料調査から得られる情報により、各施設の評価点を算出した。その結果、評価点60点以上～75点未満が47施設、75点以上が32施設となった。

写真-2 現地観察により記録された変状 (その1)

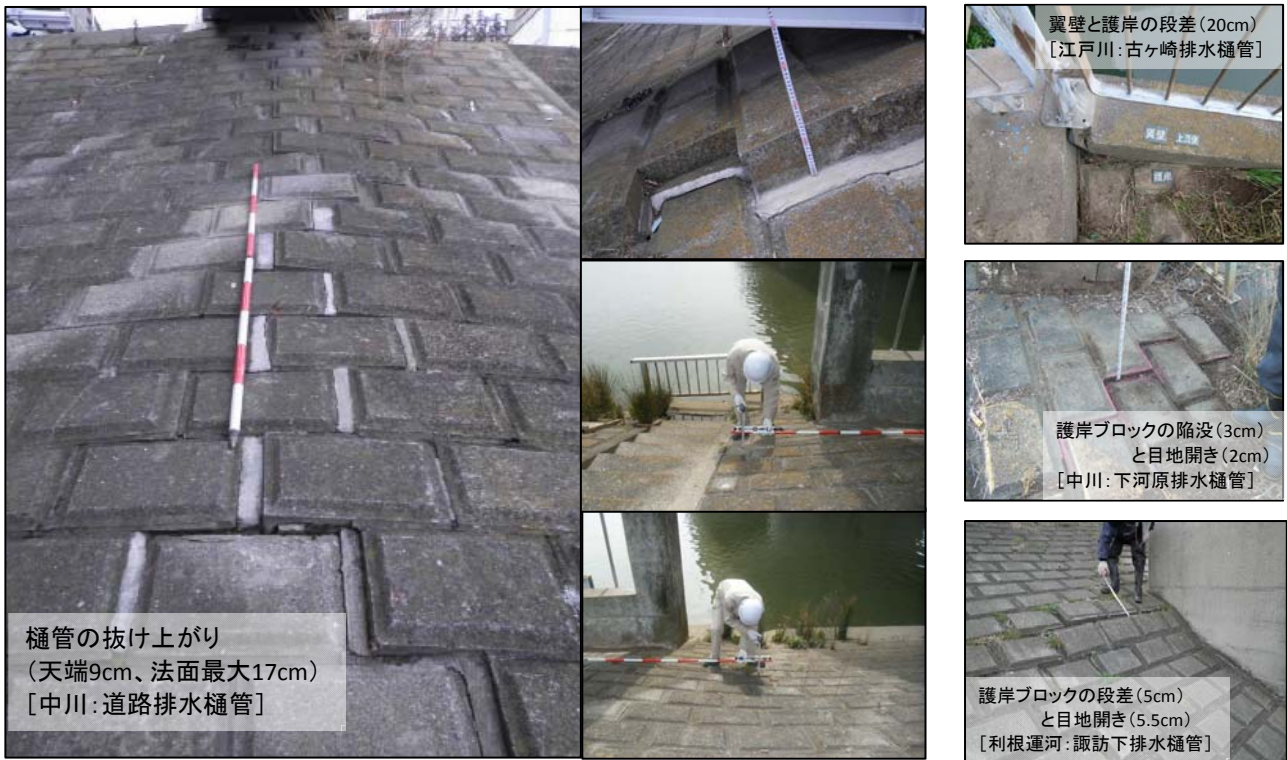
写真-3 現地観察により記録された変状(その2)

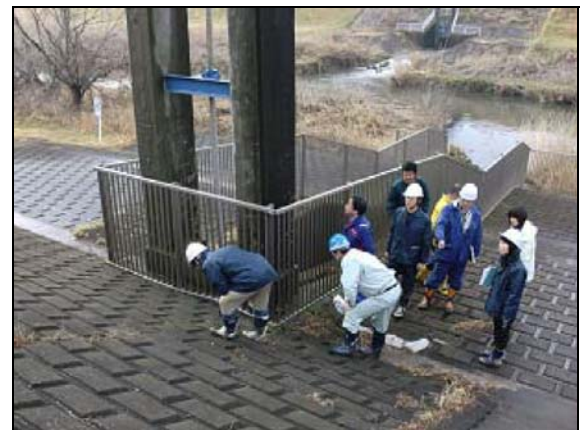
評価点が75点以上となった32施設を対象に、一次診断を実施した。要領では専門家の判断のもと診断を行うこととなっており、今回は独立行政法人土木研究所 地質・地盤研究グループ(土質・振動)主任研究員に診断いただいた。施設数が多いため、代表的な施設のみ現地診断を行い(写真-4)、類似の変状が見られる施設については、現地診断での判定結果を基に書面による診断を行うこととした。

写真-4 一次診断(現地)実施状況

なお、個別調査が必要と診断された施設については、今後連通試験によって水みちの有無を確認することとし、残りの施設は経過観察で対応することになった。
