# 平南橋補修について ～塩害対策～

1 沖縄総合事務局 北部国道事務所 名護維持出張所 (〒905-0012 沖縄県名護市名護4618-34番地)

キーワード PC橋、塩害、再劣化、補修工法検討、電気防食

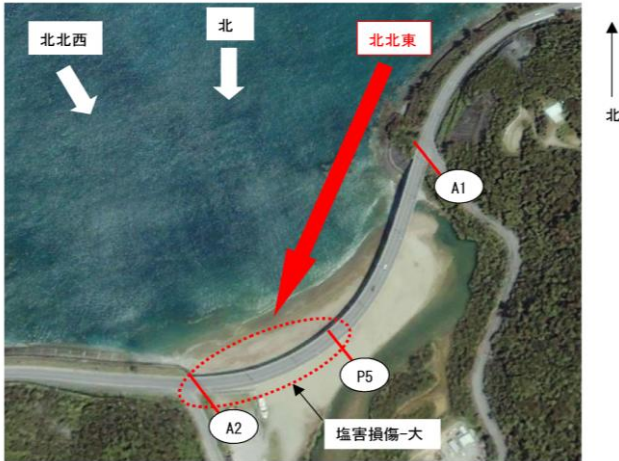
写真-2 平南橋周辺の卓越する季節風

本橋は、1978年(昭和53年)の道路橋示方書による設計を行っており、1984年(昭和59年)に刊行された塩害対策指針(案)<sup>1)</sup>に規定された仕様とはなっておらず、また、本橋はミーニシを始めとする北北東の季節風が卓越している環境であることから、特にA2付近は海水飛沫が付着しやすく、塩害の生じやすい環境下(写真-2参照)であると考えられる。

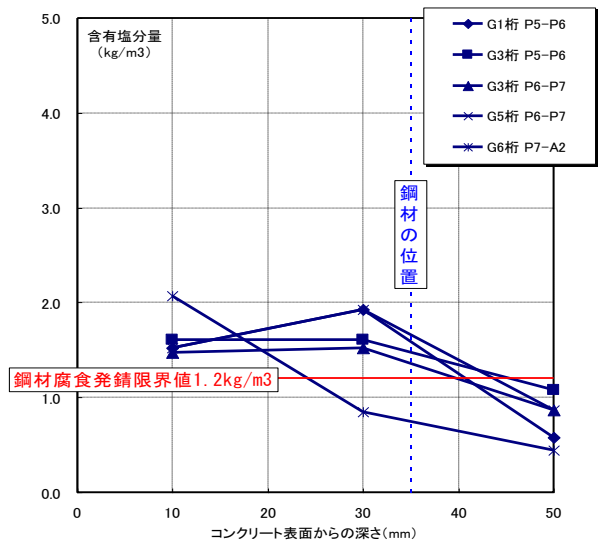
図-2 塩分量(平成15年度調査結果)

P5-A2径間(図-2参照)において、塩分が相当量、内部に拡散が進行しており、鋼材位置において、腐食発生限界値(1.2kg/m<sup>3</sup>)を超過していることを確認している。

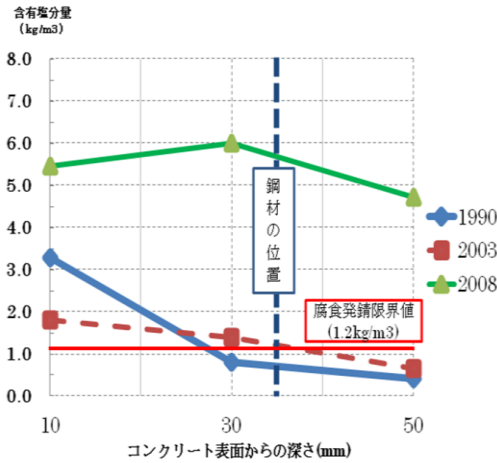
図-3 塩分量 (P7-A2 過年度調査の比較)

前年度定期点検において、対策区分「C」という評価を受け、補修対策に向けた調査を実施している。図-3はP7-A2径間を調査年毎に主桁の含有塩分量の平均値を求めることにより、相関関係を表している。1990年調査、2003年調査時点に比べ2008年調査において、大きく含有塩分量が増加していた。また、図-3には表されていないが、コンクリートの剥落したシース付近に付着している表面の塩分量を測定した結果、P5-P6径間1.38kg/m<sup>3</sup>、P6-P7径間においては5.95kg/m<sup>3</sup>、P7-A2径間も同様に5.99kg/m<sup>3</sup>と高い値となっていることが分かった。

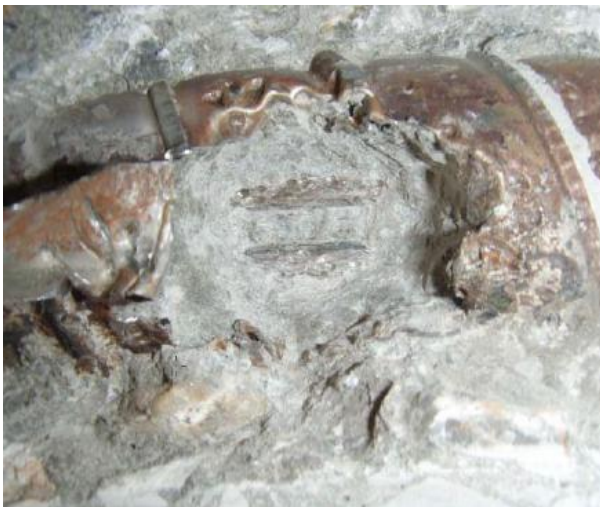
写真-3 はつり調査(P7-A2 G4桁 PC鋼材状況)

次にシースの露出している部位においては、内部のPC鋼材の状態の確認を行うため、シース内のグラウトのはつりを行わなければならないため、PC鋼材を傷つけない様、細心の注意を払い丁寧にグラウトのはつりとり、PC鋼材の状態の確認を行った(写真-3参照)。確認したところ、錆はほとんど見られず、PC鋼材自体の破断は生じてなくほぼ健全な状態であった。

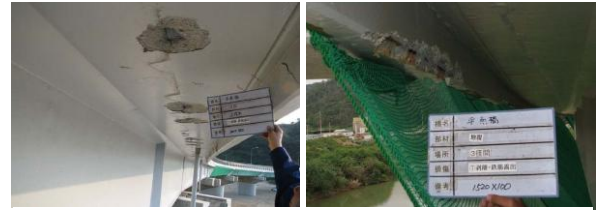
写真-4 A1-P5径間の損傷状況

起点側(A1-P5区間(写真-4))の上部構造は、うき等の損傷が点在しているものの局所的であり、鋼材の腐食による耐荷性能の低下はないものと考えられる。

起点側【A1-P5 径間】の上部構造は、うきおよび剥離・鉄筋露出が発生している。現在は、耐荷性能に与える影響がないと考えられるため、一般的な断面修復工法により補修を行うこととした。なお、断面修復部においては、図-4のようなマクロセル腐食が生じる可能性があるため、再劣化がわかるように、また、損傷状況の確認を容易にし、維持管理の負荷を減少させることを目的として写真-5のような無機顔料により、着色した断面修復材で補修を行った。

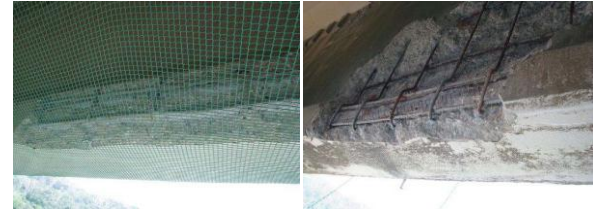
写真-5 P5-A2径間の損傷状況

一方、終点側(P5-A2区間(写真-5))の上部構造でスターラップの断面欠損が著しい損傷が認められており、耐荷性能の低下が考えられる。よって、終点側(P5-A2区間)の上部構造は、現況における耐荷性能を確認し、スターラップの腐食進行を抑制する検討を行うこととし、また、起点側(A1-P5区間)の上部構造および下部構造においては、損傷が軽微であるため、一般的な補修対策を実施することを基本とした。

終点側(P5-A2区間)の上部構造の耐荷性能をH14示方書に基づき評価した結果、耐荷性能が低下していることから、近い将来、架け替えを検討しなければならないが、費用が多額となることから当面の措置として、終点側(P5-A2区間)については、スターラップの腐食を抑制する目的で、対策方法の検討を行った。

以上の検討の結果、1案を採用し、電気防食（犠牲陽極材）を併用した断面修復工を行うこととした。

て、部分的な電気防食（図-5）を用いた断面修復工法を採用し、起点側と同じく再劣化部が確認できるように、着色した断面修復材で補修を行った。

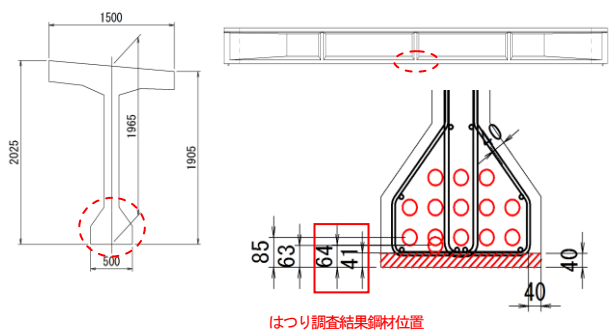
図-6 支間中央下フランジ部のかぶり

なお、損傷状況としては、局所的な「うき」、「剥離・鉄筋露出」であり、脆弱部を取り除くため、はつり作業が必要となる場合の最大深さは、現地調査の結果、図-6のとおり、最下段PC 鋼材位置（高さ）は、下フランジ下面からシース部の純かぶりが41mmの部分が確認されたため、40mm 以上はつるとシースが露出する恐れがあることから、最大40mm（スターラップ中心位置まで）と制限して施工を行った。（下フランジ上面ハンチ部も同様）

曲げ最大箇所での引張縁となる部位であり、PC 鋼材が集中している部位でもあるため、本部位の断面欠損は、全断面有効のPC 構造では、曲げに対して大きく影響するため、当該箇所では、基本的にはつりを行わない方針（うきの叩き落とし、既設面の処理、露出鉄筋のみの防錆処理）とした。

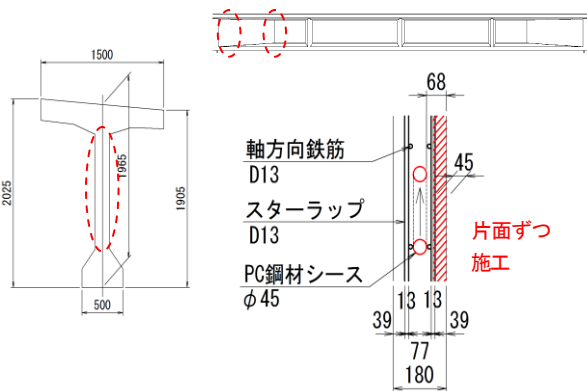
図-7 桁端部ウェブ部のかぶり

損傷状況としては、広範囲な「うき」、「剥離・鉄筋露出」があり、脆弱部を取り除くため、はつり作業が必要となる場合の最大深さは、図-7のとおり、最大45mm（スターラップ中心位置まで）を制限とし、また、ウェブは非常に薄い部材（180mm）であるため、ウェブ両面の補修が必要となる場合でも、確実に片面毎施工（はつり・断面修復）を行うこととする。

桁端部付近のウェブは、せん断最大箇所であり、PC鋼材が定着部へ向けて曲げ上げられている箇所である。本部位の断面欠損は、せん断抵抗に対して大きく影響するため、当該箇所では、基本的にはつりを行わない方針（うきの叩き落とし、既設面の処理、露出鉄筋のみの防錆処理）とした。

また、薄い部材にPC鋼材が配置され曲げ上げられているため、PC鋼材に影響（シースの露出・損傷）を与えないようにする。はつり深さが深いとウェブ内部の健全なコンクリート部に悪影響を及ぼすため、注意を払いつつ施工を行った。

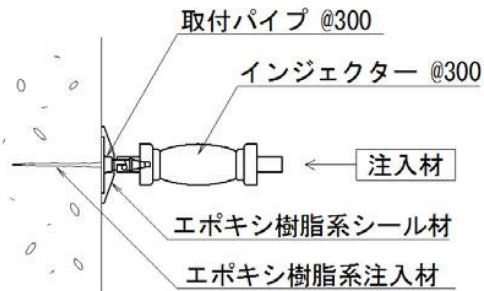
図-11 ひび割れ注入工の例(低圧注入)

下部構造のひび割れ幅は、近接目視調査結果から0.04～0.3mm程度である。ひび割れの補修は、0.2mm～0.3mmを対象とし、注入工法(図-11参照)により補修を行うこととし、変形・欠損、うきおよび剥離・鉄筋露出については、特に耐荷性能に及ぼす影響がないと判断できるため、断面修復工法による補修とした。
