音更川における堤防流出の原因分析

桑村 貴志¹・河合 崇²・永多 朋紀³

十勝川水系音更川では、平成 23 年 9 月の出水により大規模な河岸侵食が多数発生し、特に中流部では堤防が一部流出するに至った。音更川は急流河川で流路の変動が生じやすい河川であるため、洪水時における河道変状や河岸侵食の特性を把握し、堤防の流出を防ぐための対策を今後進めていく必要がある。本研究は、堤防の一部流出の原因を明らかにすることを目的として実施した現地調査結果、および原因の考察について報告するものである。

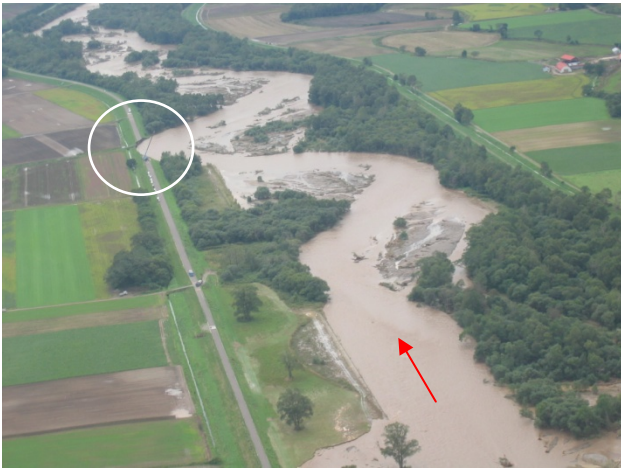
写真-1-1 堤防一部流出箇所全景

(上流側から撮影。H23.9.7 PM1:49撮影。○が流出箇所)

音更川の下流部は市街地が広がっており、両岸に高水敷および低水護岸が整備された複断面形状となっているが、写真-1-1に示すような中上流部は、皿型の河道形状を呈しているほか、低水護岸の整備率が低く、流路変動を拘束するものは少ない条件にある。

平成23年9月2日から7日にかけて台風や前線に伴う大雨による出水により、十勝川水系の支川音更川（図-1-1）では、広い範囲で大規模な河岸侵食が発生し、さらにKP18.2の左岸地点では堤防の一部が流出する事態となった（写真-1-1、図-1-2）。現地では、その応急復旧として流出箇所周辺に根固めブロックを投入して堤防流出の進行を防いだほか、仮堤防を建設してその後の洪水への備えを図ったところである。

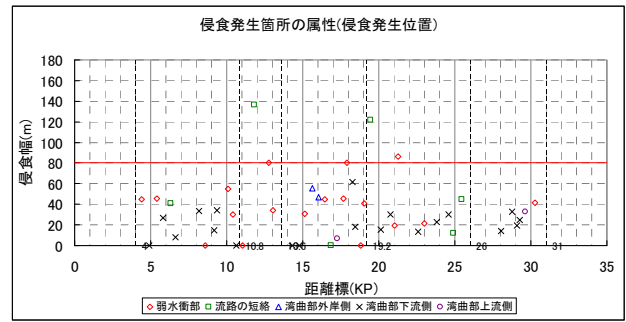
図-3-4 H23 出水による侵食発生状況(侵食幅)

今回の出水では、図-3-4に示すよう音更川の全川にわたって河岸侵食が発生している。流路の短絡による河岸侵食を除いた場合の侵食幅の最大包絡値は約80mと非常に大きな値となっている。

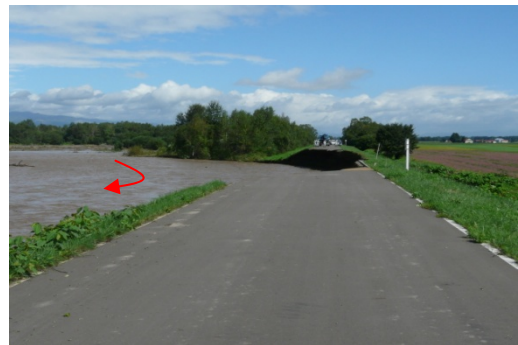
写真-4-1 堤防一部流出箇所

写真-4-1は、堤防一部流出が確認された9月7日朝の状況である。この時点で120m～130m程度の延長の堤防の一部流出が生じ、最も堤防断面の侵食を受けていた断面では、堤防天端上のアスファルト舗装工が既に流出し、侵食面は裏法面の法肩にまで達していた。

(下側から撮影。H23.9.7 AM9:38撮影)

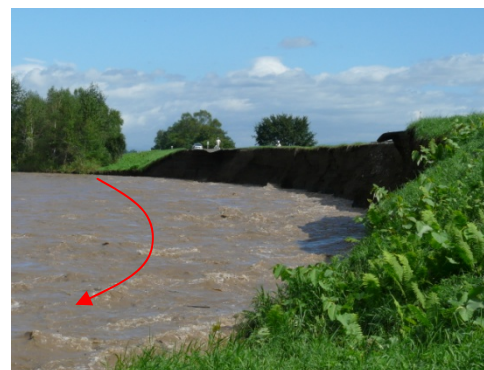
写真-4-2 KP18.2 堤防一部流出箇所

7日朝に撮影された写真-4-2のように、堤体は水衝部となって堤体一部流出が生じている。堤体の侵食面は急角度で切り立ち、水中に没している堤体の基盤部の侵食が進行して不安定化した堤体の土砂が土塊状に崩落することを繰り返しながら、堤体流出が生じていたと推察される。

(下流側から撮影。H23.9.7 AM9:24撮影)

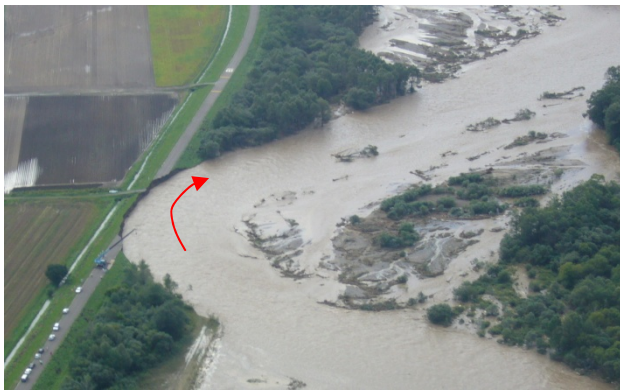
写真-4-3 堤防一部流出箇所付近

(上流側から撮影。H23.9.7 AM10:38 撮影)

今回の出水では、堤防一部流出箇所を含めた前後の区間で新たな蛇行が発生している。上空から撮影した写真-4-3からは、蛇行の発達による河岸の侵食が堤体まで達したことで、KP18.2左岸地点の堤体流出が生じたことがうかがえる。堤体一部流出箇所は、蛇行流の外湾部に位置する水衝部となっており、侵食が堤体に達している。

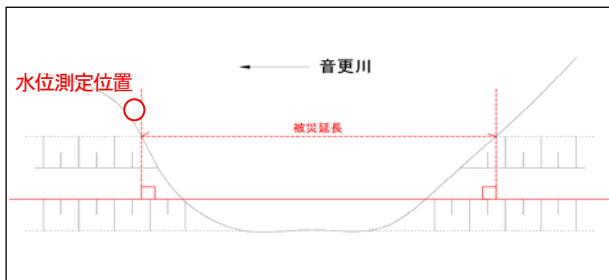
図-5-1 堤防の一部流出延長の測定位置

9月7日7:39に堤防一部流出を発見後、流出幅の変化を監視するため、7日9:50を初回に7日17:30まで約1時間間隔で流出幅と河川水位を測定し、翌9月8日8:00に測定を終了した。なお、ここで述べる堤防一部流出延長とは、図-5-1に示すように堤外側の堤防法尻部の延長である。9月7日の9:50から12:30までの観測では、1時間に約5m程度の拡大が見られたが、その後の水位低下に伴い拡大速度が低下し、同13:30に堤防一部流出幅が144mに達し停止した(表-5-1)。

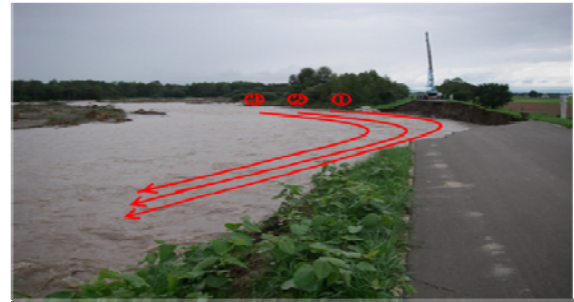
写真-5-1 流速調査実施状況

9月7日14時に浮子観測により河岸侵食部の流速測定を行った。表面流速は写真-5-1に示す3測線で測定し、その測定結果を表-5-2に示す。3測線の内、蛇行流路の中心に近い③の測線で最も早い3.52m/sの流速が観測された。なお、洪水ピーク時の水位はこの時点より70cm程度上回っていたことを考慮すると、洪水ピーク時には更に大きな流速が発生していたと考えられる。

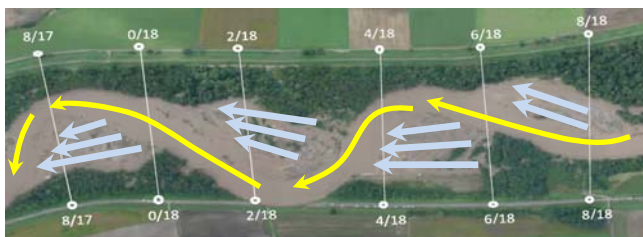
図-6-1 出水時の流向

出水後の現地踏査により、現地の植生倒伏や流木などの堆積物の倒れている方向、河床に残る微地形等から出水中の流向の推定を行った。その調査結果から描いた全体の流向図を図-6-1に示す。

現地に残っていた流向の痕跡は、洪水ピーク以降のどの時点で残されたものかは特定できないものの、大きな流木などが取り残されていることから、比較的、洪水ピーク時に近いときの流向を表している可能性がある。

図-6-1には、水位下降期に撮影された写真を基図として、写真上で確認される主流線を黄線、既に頂上面が現れ始

(黄色：主流線の流向、水色：その他の流向)

めている砂礫礫上の推定流向を水色で示している。主流線は大きく蛇行しているが、砂礫礫上の流向は直線であることから、洪水ピーク時には直線的に流れていたことが推察される。

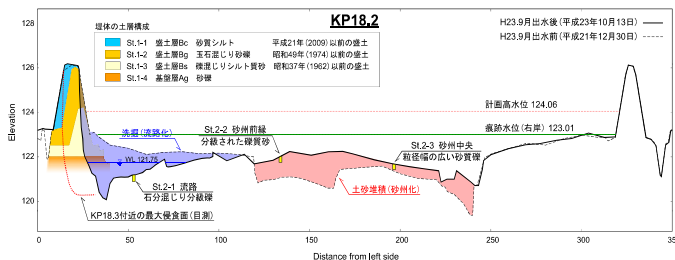
図-6-2 出水前後における河道断面形状変化

最大侵食箇所直下に相当するKP18.2の河道断面形状の変化を図-6-2に示す。実線が出水後(平成23年10月)に計測された断面形状で、破線が出水前(平成21年12月)に計測されたものである。図から、前回調査時は流路となっていた箇所には大量の土砂が堆積して砂州となる一方(赤塗箇所)、高水敷であった箇所が侵食を受けて新たに流路が形成されたことがわかる(青塗箇所)。

堤防の一部流出の原因について考察を行う。図-6-2の緑線で示す痕跡水位の状況から、出水期間中、当箇所(KP18.2)において主に流水にさらされていた土層は、昭和30年代に築造された盛土層のシルト質砂で、その後、洗掘の進行と水位の低下とともに徐々に基盤層である砂礫質土が洗い出されていったものと推察される。また、侵食面は各層の境界で極端に大きな変化点を持たないことから、下層の侵食によって支持力を失った上層が自然崩落する形で徐々に垂直に近い侵食面が形成されていったものと考えられる。

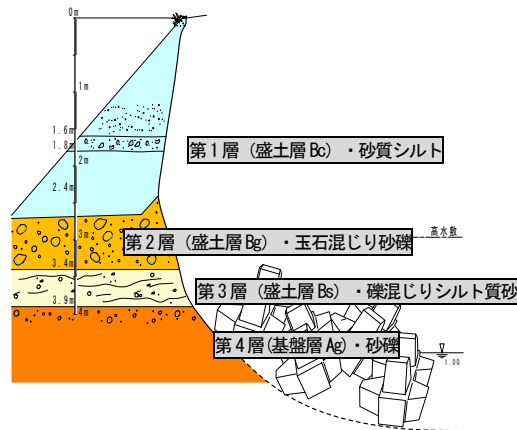
図-6-3 土質構成断面図

堤体土質調査の結果と過去の築堤履歴とを照らし合わせ、現在の堤防がいつ・どのような土質材料によって形作られてきたかを図-6-3に示す。堤体内の赤破線は、KP18.2直上流の最大侵食面である(※堤体土質調査箇所)。この図から、現在の築堤は砂礫質の基盤層の上に昭和30年代に築造されたシルト質砂の堤防があり、この上に現在の堤防の基礎となる昭和40年代に施工された砂礫質の盛土がある。

なお、最上層の砂質シルト層は今回直接流水にさらされることが無かったため、図-6-3の断面図のように被覆植生や粘性の影響によりややオーバーハングした形で残されていた。

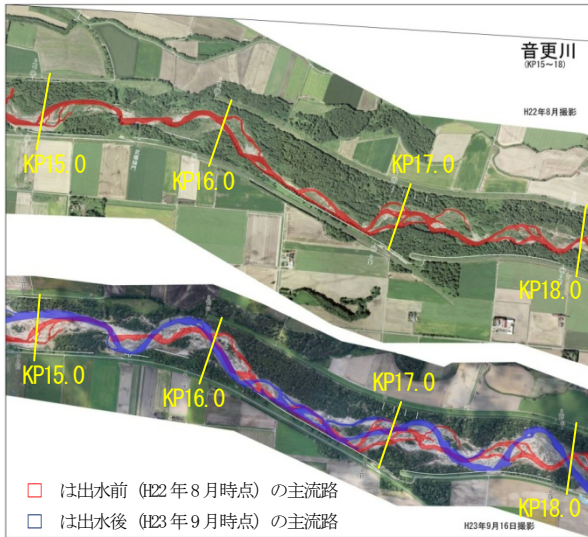
図-7-1 KP15~KP18 出水前後の河道形状の比較
(上図：H22年8月撮影、下図：H23年9月撮影)

出水前のH22年8月と出水後のH23年9月16日に撮影した航空写真に出水前の主流路を赤で、出水後の主流路を青で示し、それらを重ねあわせた平面図を図-7-1と図-7-2に示す。KP15~18の区間(図-7-1)において、出水前後では、それぞれ赤と青色で示す主流路の位置が大きくずれている。出水後の主流路は出水前と比べて、蛇行の振幅がより大きくなり、蛇行の位相が下流側へ移動している。KP18~21の区間(図-7-2)において、KP19.6~19.2のあたりでは出水前には主流路が右岸側に大きく蛇行していたが、出水後には直線的に短絡し、その下流では新たな蛇行流路が形成されている。特に、堤防の一部流出が生じたKP18.2の前後の区間では、出水後の主流路の振幅が大きくなっている。

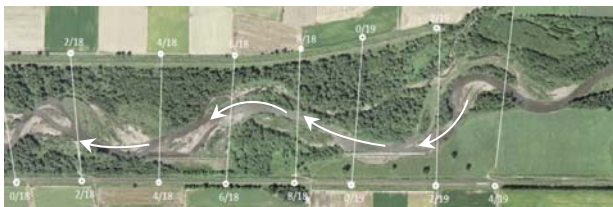
写真-7-1 出水前の状況 (KP19.2~19.6、H22年8月撮影)

堤防の一部流出が生じたKP18.2の上流のKP19.2~19.6では今回の出水によって流路の短絡がおき、その下流では出水前後で流路が大きく変化している(写真-7-1、写真-7-2)。KP19.2~19.6の区間は、出水前の流路が右岸側に大きく蛇行するなど水位が上がりやすい条件となっており、前後の区間に比べても痕跡水位が高く、出水中には高水敷上では1m程度の水深になり、高水敷に乗り上げた流水は下流側の主流路に再合流する際に大きな水面勾配を持つため、合流地点にある高水敷では大きな洗掘が生じて、その洗掘が上流側へ伝播してくことで流路が形成され、最終的には主流路の短絡が生じたものと考えられる(図-7-3)。

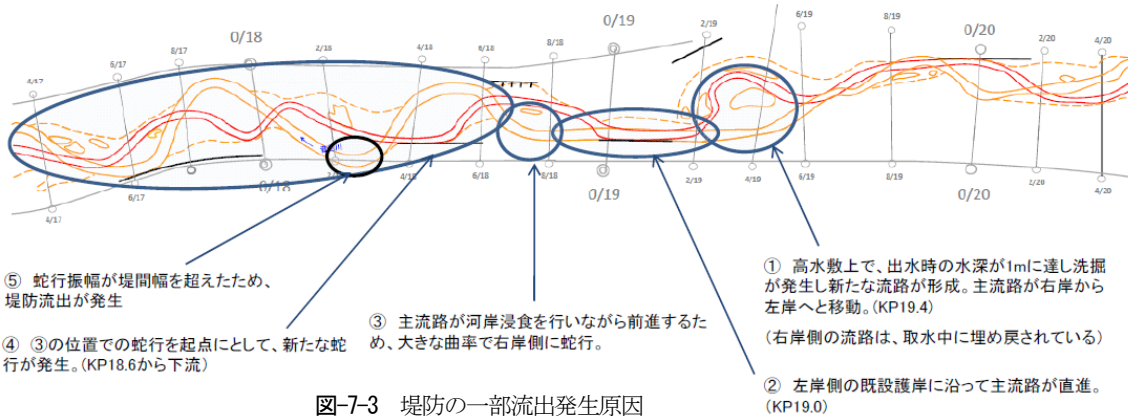
図-7-3 堤防の一部流出発生原因

このように、今回の出水では急流河川において流路変動を生じさせる基本的な条件を満たしていた。これらの条件は堤防の一部流出が生じた前後区間のみならず、音更川上中流部でも同様の条件にあったため、至る所で河岸侵食が発生した。また、堤防が一部流出した KP18.2 地点付近の局所的な現象として、KP18.2 の直上流の高水敷が洗掘され流路が短絡し、その下流側で大きな蛇行が生じたことが注目される。この流路の短絡現象が結果的に下流側の流路の蛇行を助長させ、堤防の流出に影響を与えた可能性が大きい。

今回の堤防の一部流出に至る被害を踏まえ、今後新たな河道防護ラインの設定を含む、河岸侵食対策を検討し実施していく必要がある。その際には、河床変動シミュレーションなどを併用しつつ、今回のような分析結果を計画に反映させていくことが重要である。

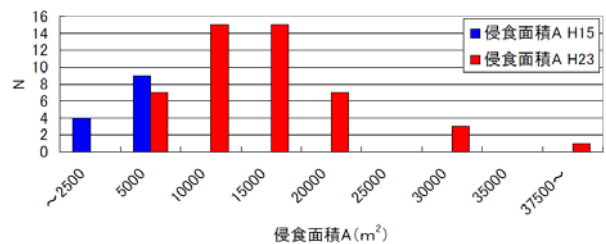
図-7-4 H15、H23 出水時の河岸侵食箇所の侵食面積頻度図

H23年出水は、河道内の流路変動が非常に大きかったことが特徴である。H23年出水はH15年出水とピーク流量はほぼ同様であったが、図-7-4に示すようにより多くの箇所で侵食が発生し、流路変動が生じている。

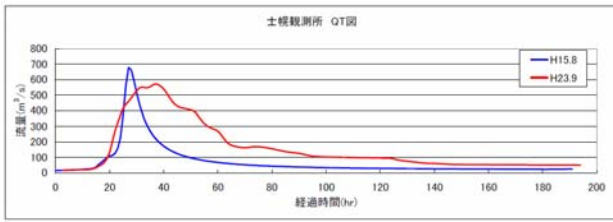
図-7-4 土幌水位流量観測所 Q-T 図

堤防一部流出箇所の上流に位置する土幌観測所におけるH15年、H23年の流量ハイドログラフ(Q-T図)を図-7-4に示す。図中の流量は実績降雨量、実績のダム放流量を条件として与えて計算された流量値である。H15年出水はH23出水に比べてシャープな形状をしており、出水を通した総流出量はH23年出水の方が明らかに多くなっている。

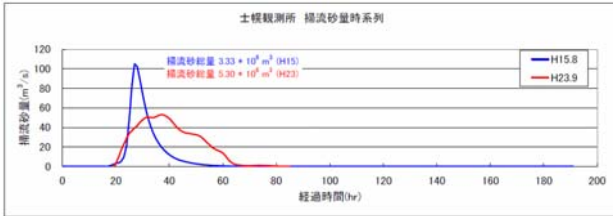
図-7-5 土幌水位流量観測所掃流砂量時系列

流出解析から得た水位ハイドロをもとにH15年出水とH23年出水の土幌地点を通過する掃流砂量を求めた(図-7-5)。掃流砂量のピーク値はH15出水が大きく上回るが、一出水を通した掃流砂の総量ではH15出水に対してH23出水が約1.6倍も大きくなっている。

以上のことから、H23出水はH15出水に比べて洪水継続時間が長く、その結果、多くの土砂が河道内を流送された結果、大きな流路変動が生じたことが示唆される。
