道路照明柱基部腐食の対策と経過観察についての報告

日高 英治

本州四国連絡高速道路（株） 岡山管理センター 施設課

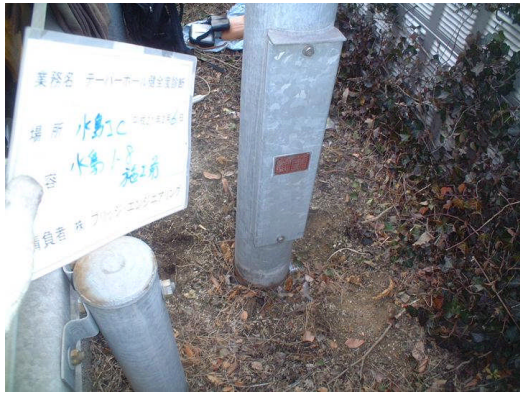
写真-1 埋没した状況

- ◆落葉の堆積により堆肥化した土砂等で道路照明柱地際部分が埋没した状態。
- ◆周辺草木が道路照明柱地際を取り囲み、湿った状態。

今回確認された基部は、有機質還元土壌によって亜鉛メッキが極端に早く減衰した可能性があることから、腐食土の影響を検証するために、腐食環境にあった道路照明柱2本の周辺土壌を採取し、簡易pH測定を実施した。

測定地点1は、黒色の有機質還元土壌（堆肥）の環境でありpH=5.5、測定地点2では、若干の砂混じりの有機質還元土壌（堆肥）の環境でpH=6.5であった。このことから、弱酸性土が亜鉛メッキ腐食を促進する要因となっていた。

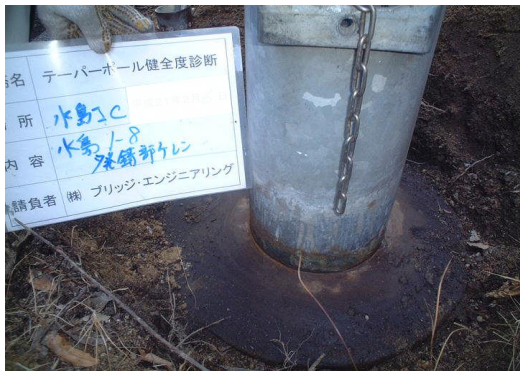
写真-2 腐食状況

道路照明柱は一般的に熔融亜鉛メッキ仕上げ（HDZ55：付着量550g/m²以上）である。亜鉛メッキの減衰速度は、一般土壌中で16～27g/m²/年に対して、酸性の有機質還元土壌（堆肥）では、110～180 g/m²/年と非常に速く、HDZ55においても、3～5年で亜鉛メッキの寿命に達することが国内や海外での実験結果で知られている。²⁾（図-2参照）

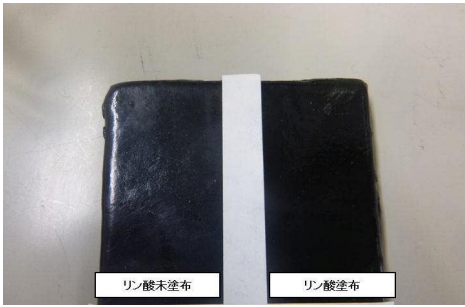
写真5 液体ゴム塗布試験片

一般的にゴムの劣化要因としては、酸素、オゾン、熱、紫外線、金属触媒、放射線などがある。今回採用した液体ゴムについてはメーカーにおいて25年相当の寿命が、促進耐候性試験にて確認されているとのことであるが、有機質還元土壌の、液体ゴムへの付着による劣化については検証されていない。よって、強酸性である「リン酸(pH=1.5)」を用い簡易的に加速試験を実施した結果、24時間経過後に割れ・剥がれ・膨れ、粘り、硬化等の変状がなかったことから、酸性土壌での使用も問題ないと判断した。（写真-5参照）

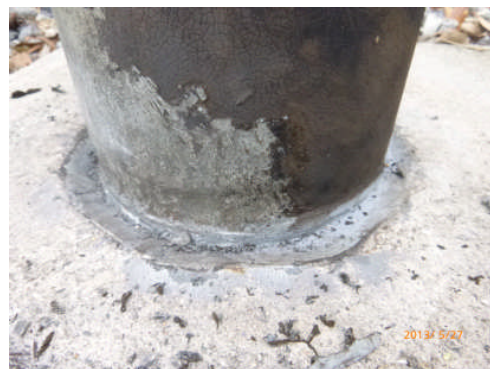
写真-7 対象1の経過状況

対象1は、主な経過観察項目より目立った変状は無く、基部素地面の錆びも発生しておらず、防食効果が維持できているものと判断できる。(写真-7参照)

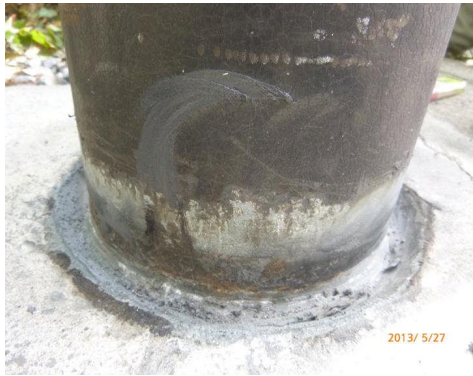
写真-8 対象2の経過状況

対象2については、表面上特に問題はないが、基部素地面の錆びが確認された。錆は微小であり、液体ゴムや亜鉛メッキの劣化が確認できないことから新たに発錆したものではないと推察され、本工法による道路照明基部

の腐食対策として有効であると思料する。
(写真-8参照)
