長径間ゲート振動現象における振動特性と抑制対策

独立行政法人水資源機構 旧吉野川河口堰管理所 施設管理グループ

今切川河口堰に設けられた2段式シェルローラゲートにてオーバーフロー中，下段扉の振動が確認されたため振動調査を実施し，振動時の扉体挙動，ゲートの動的安定度，振動原因を特定した。

本論文では，2段式シェルゲートにおける振動原因と対策を報告するものである。

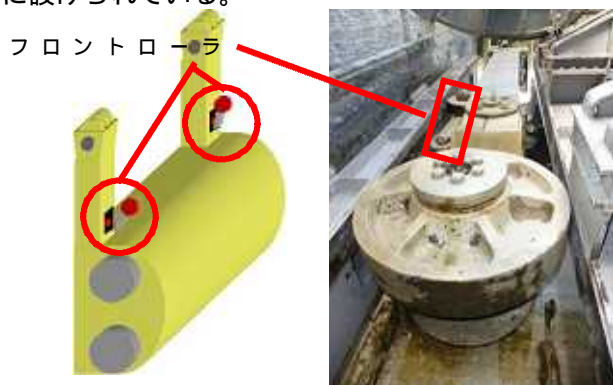
図 - 6 フロントローラ設置位置図

下段扉は、吊り位置と扉体重心位置が異なるため、常時扉体が上流側へ傾斜する構造となっている。

そのため、扉体の傾斜を抑制し上下段扉の扉間水密を確保するためのフロントローラが扉体側面に設けられている。

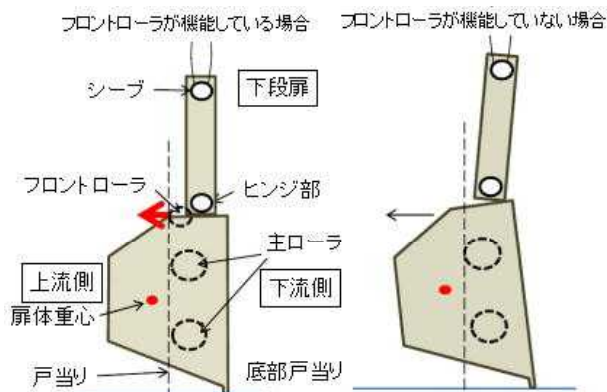
図 - 8 フロントローラの機能

皿バネの腐食等が発生し反発力が低下した状態で上下流水位差が小さくなると、扉体が上流側へ傾斜する。

その状態でオーバーフローを行うと、流水が下段扉を下流側へ押す力と、下段扉が上流側へ傾く力が相互に作用し、ゲート下端を基点として上下流方向へ【倒立振り子】のような振動を引き起こ

す可能性が高い。

1) 材質変更

皿バネの材質はステンレスバネ鋼 (SUP10) が採用されている。

振動発生後に実施した整備にてフロントローラを分解したところ、皿バネが腐食と割れを起こしていた。

そのため、バネ鋼からステンレス鋼 (SUS630) に変更して防食性を向上させることでフロントローラの延寿命を図ることとした。

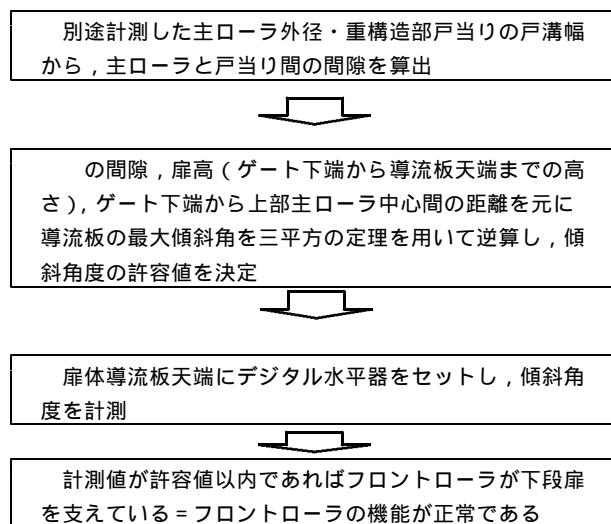
図 - 10 フロントローラ機能確認フロー

従来のフロントローラの機能確認は、フロントローラを分解して内部の部品状態を観察する手法のみであったが、扉体の傾斜角度を定期的に計測し、設計値と比較することでフロントローラが扉体の傾斜を抑制しているかを容易に確認する手法を見いだした。

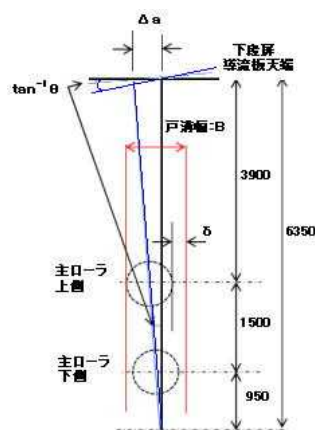
図 - 11 扉体傾斜角度算定模式図

また、計測した主ローラ外径と戸溝幅を元に傾斜角度の許容値を計算すると、表 - 6 に示すとおり 0.37° である。

移動量: $\Delta a = 6350 \times \delta / 2450$
 傾き角度: $\tan^{-1} \theta = \Delta a / 6350$

以上から、扉体の傾斜が 0.37° になるとフロントローラの機能不良を疑うことができる。
