平成 23 年台風 12 号により大規模な崩壊が発生した 那智川流域の地質特性に関する検討

2011(平成 23)年の台風 12 号により発生した和歌山県那智川流域の大規模な崩壊について、地形判読、地形解析、物理探査、調査ボーリング等を実施して、流域毎に土砂移動現象の把握や崩壊発生機構について検討した。崩壊は、主に熊野酸性岩類(花崗斑岩)と熊野層群(堆積岩)との地質層界付近で発生していることが多く、那智川右岸側で大規模崩壊、左岸側で表層崩壊が多発している。地質層界付近の花崗斑岩は、節理が発達して風化が進んだ脆弱な岩盤で、地質層界付近から湧水が認められる。このことから、地質特性や地下水が崩壊発生に影響を与えていると考えられる。

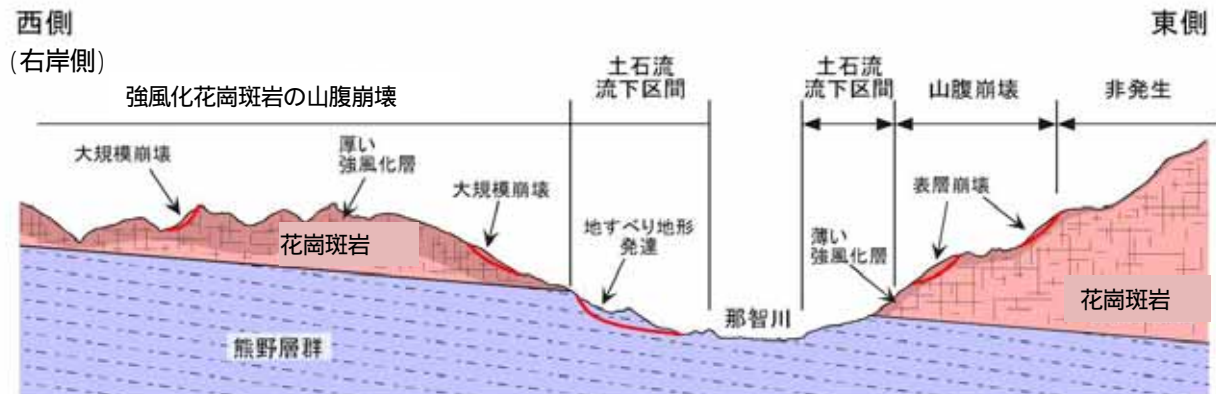
図-3 調査地の想定地質断面図(地質と崩壊の関係イメージ図)

は主として10°~30°で東へ傾斜している(図-3)。しかしながら、上流域ではこれよりも急傾斜となっていて、層界の傾斜は一様でなく、波打っている可能性がある。層界付近の花崗斑岩は、節理が発達し風化が進んで脆弱な地質となっている。層界付近には、湧水がある場合が多く、地下水が層界付近に集まっていると想定される。

層界は、東へ緩やかに傾斜していることから那智川右岸側では斜面に対して緩い流れ盤となり、地すべり地形も多数確認できる。図-3の断面図に示すように、右岸側の花崗斑岩は層厚が薄く、侵食が進んでいる。また、貫入時に急冷されて形成される縦方

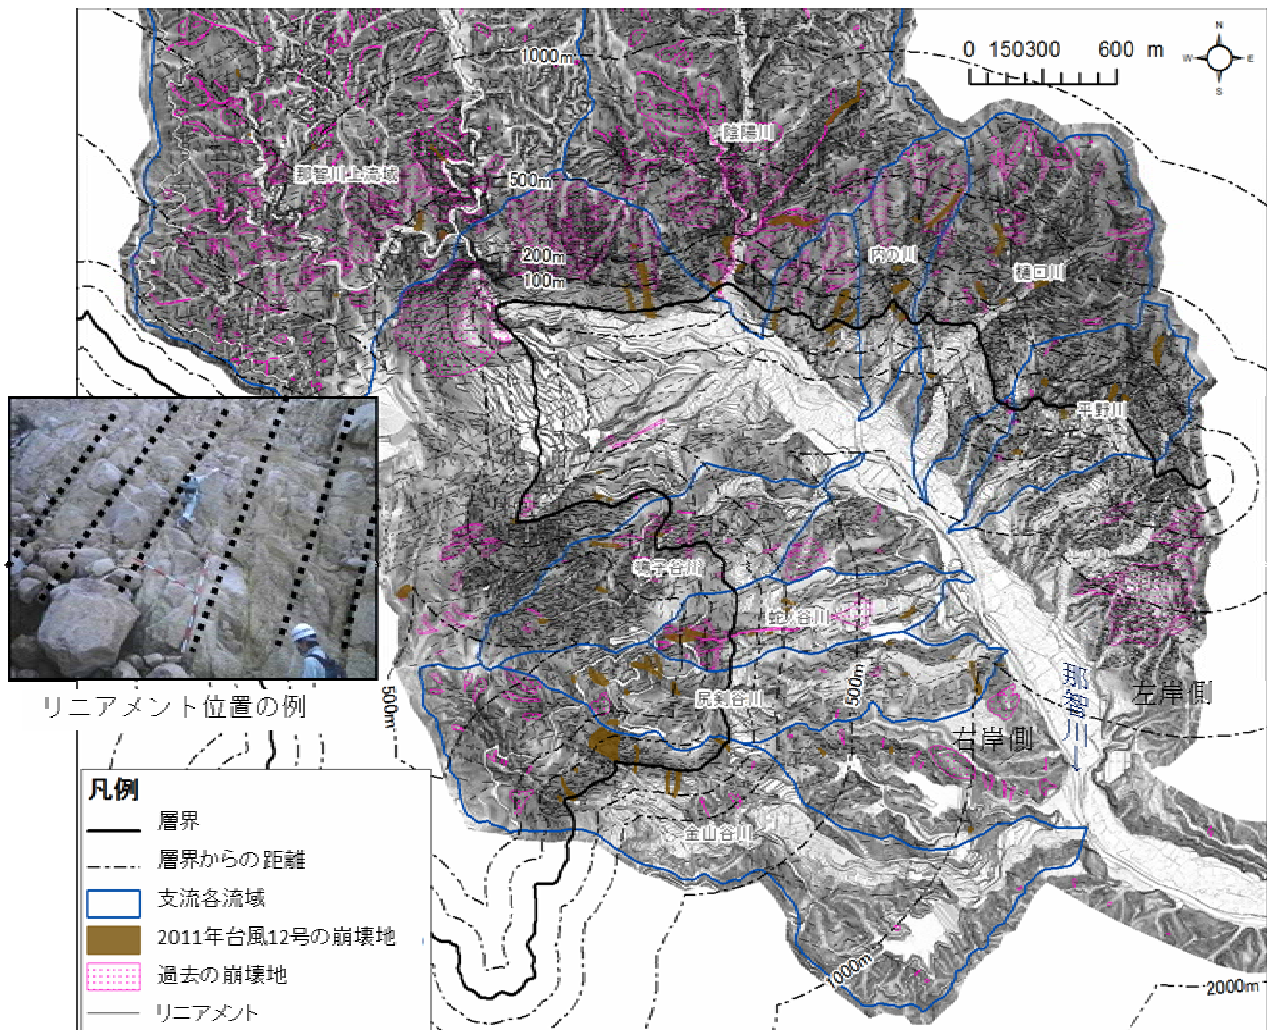
図-4 空中写真判読結果

空中写真判読結果を図-4に示す。台風12号による崩壊は、那智川流域内で105箇所判読された。崩壊は、層界付近の花崗斑岩が分布する溪流の源頭部や山腹で多く発生しており、崩土が斜面に残存している場合と下流へ流出している場合がある。崩壊面積率は、高い順に、蛇ノ谷川2.8%、平野川2.0%、金山谷川1.1%、内の川1.0%、尻剣谷川0.7%、鳴子谷川0.4%、樋口川と陰陽川0.1%となっている。大規模な崩壊は、那智川右岸側の金山谷川と尻剣谷川に集中し、左岸側は表層崩壊が主体である。

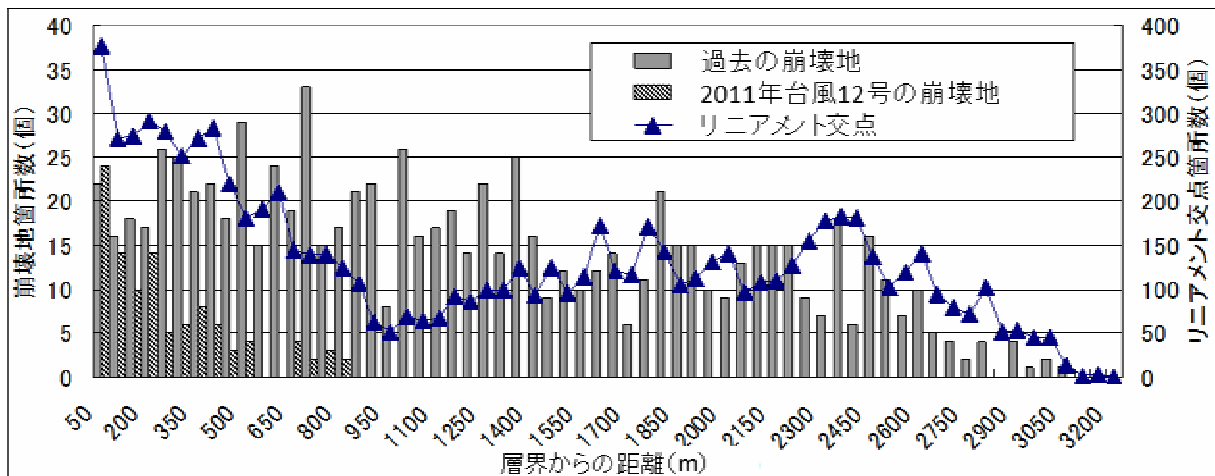
図-5 崩壊地及びリニアメント交点の層界からの距離

層界からの距離でリニアメント交点の分布を見ると、1km未満に多く確認され、特に200m以内に卓越する。リニアメント交点の高密度域では、崩壊地形の判読頻度も高くなる傾向がある。特に、台風12号による崩壊は、層界から200m以内で62箇所、全体の約60%が集中している。このことから、層界付近の花崗斑岩は、亀裂が発達した岩盤で、崩壊しやすいことが示唆される。

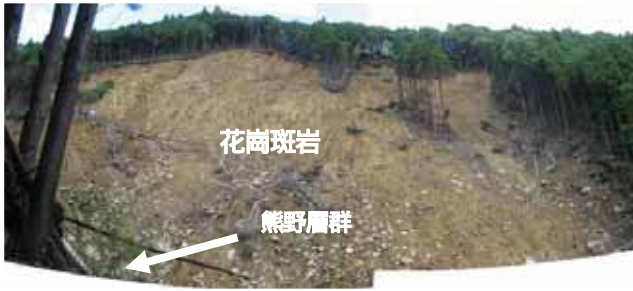
写真-1 金山谷川大規模崩壊地

主に那智川右岸側で発生している。右岸側の花崗斑岩は、風化層が厚く数10mに及ぶ場合もある（写真-1、図-6）。風化層は、更に強風化部と風化部に区分でき、層界付近にはパイピングホールも認められた。花崗斑岩には、縦方向と水平方向の節理が発達している。縦方向の節理は、開口していて地下水が流下した痕跡（褐鉄鉱汚染）もある。崩壊地内では、水平方向の節理が斜面に対して流れ盤になっていて、花崗斑岩が巨大なブロック状に分離して岩盤の緩みが生じている。層界付近では、常時、湧水している場合が多い。

金山谷川の崩壊は、幅約100m、高さ約80~100m、崩壊深約2~6m程度で、今回那智川流域で発生した崩壊の中では最大級である。

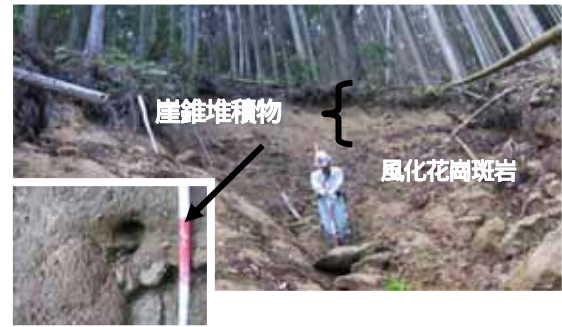
写真-2 表層崩壊とパビングホール（平野川）

主に那智川左岸側で発生している。表層崩壊を主とし、台風12号により多発した崩壊形態である（写真-2、図-7）。花崗斑岩の強風化部や山腹凹地に堆積した崖錐堆積物が崩壊していて、崩壊深は約1～5m程度である。崩壊の滑落崖では、強風化層や層状の崖錐堆積物が認められ、崩壊面には弱風化または未風化の花崗斑岩が露出する。強風化岩および崖錐堆積物とその下位の基岩の層界付近には、多数のパビングホールや湧水も確認された。

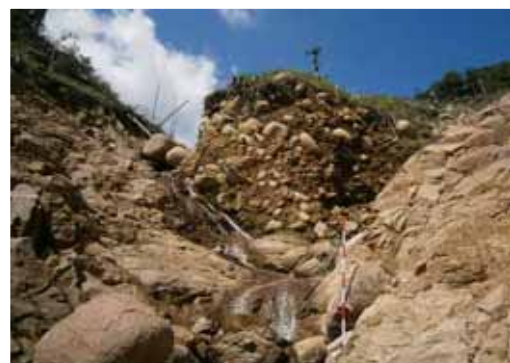
写真-3 古期土石流堆積物の侵食（内の川）

上記のa)、b)の崩壊土砂が、流下中に、溪岸や河床に堆積した古期土石流堆積物を侵食しながら流出している（写真-3）。古期土石流堆積物は、層厚が10mを越える場所もあり、複数の土石流堆積物が確認でき、堆積物中に炭化木片が混入している場合もある。

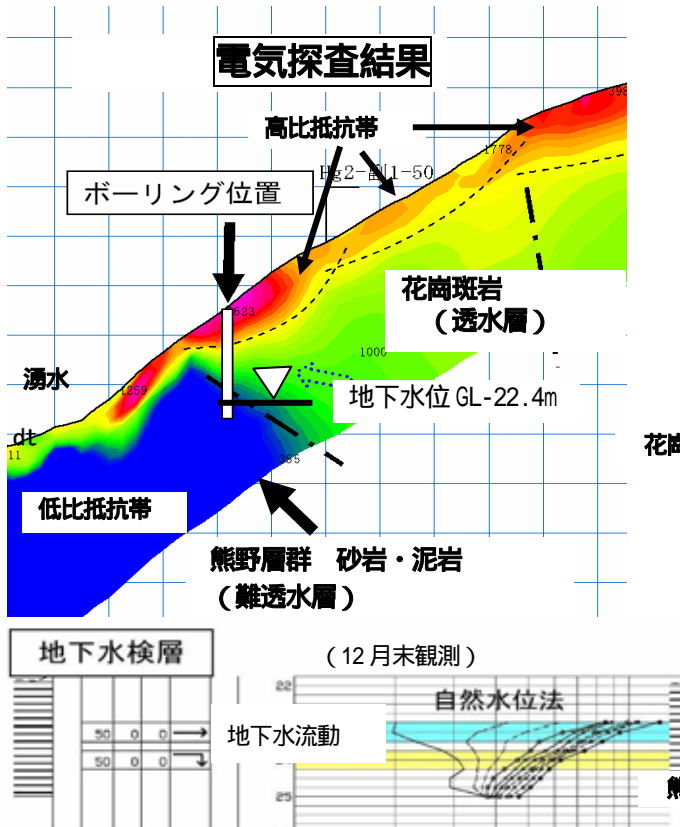
図-8 層界付近の電気探査結果と水文特性対比図

層界付近の水文状況を把握するために、樋口川で電気探査と調査ボーリングを実施した（図-8、図-9）。地下水検層の結果、熊野層群中に流動層はなく難透水層となっている。花崗斑岩には地下水は形成されておらず、透水性が高い。層界付近では、地下水の流動層があり地下水の流入が確認できた。しかし、降雨量が少ない時期（12月）の調査であったため地

下水位は低く、降雨による水位上昇は確認できていないが、付近に湧水もあるので、豪雨時に地下水位が上昇すると考えられる。層界からの湧水は、周辺よりも電気伝導度がやや高い傾向があり、岩盤内を流動して湧水する深層地下水と推定される。

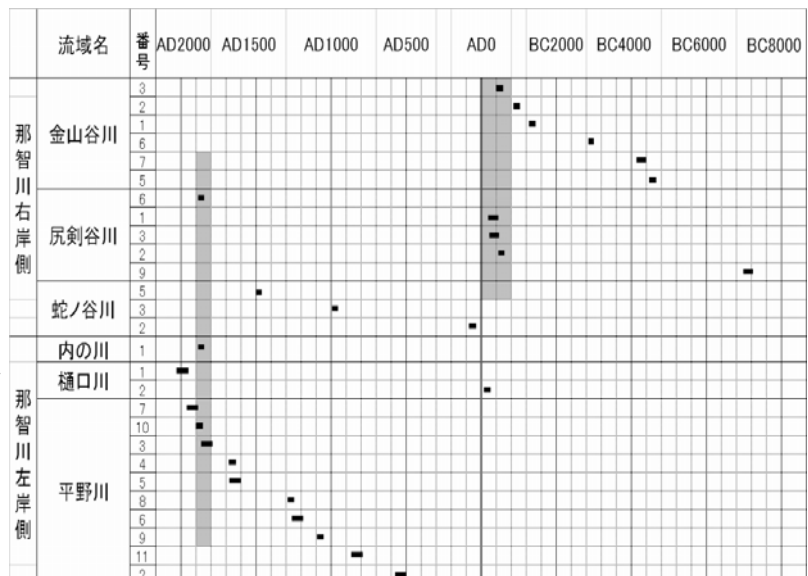
図-10 放射性炭素年代測定結果

古期土石流堆積物は、縄文時代まで遡ることができ、BC(紀元前)400年頃とAD1800年代に集中している。那智川右岸側は、紀元後は崩壊発生が少なく、左岸側では紀元後に頻繁に発生している。金山谷川と平野川は、他に比べ発生回数が多くなっている。

このような結果から、那智川流域では、台風12号で発生したような大規模な土砂流出が過去にも幾度と発生していると推測される。

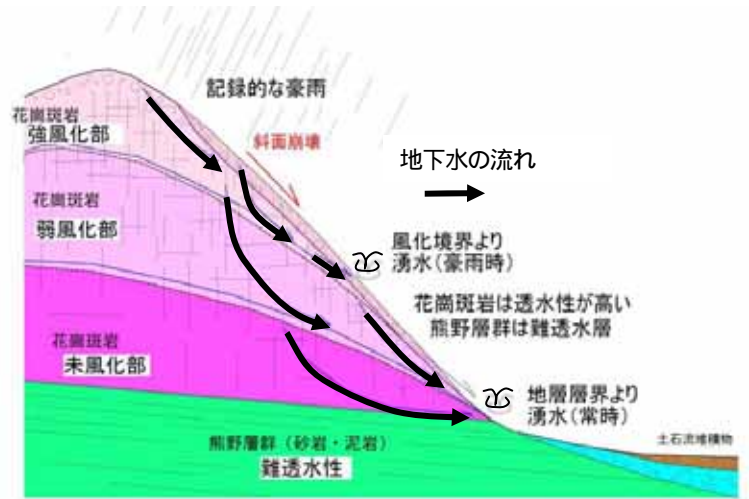
図-11 層界付近の崩壊機構概念図

ている。層界付近の花崗斑岩は、縦方向と水平方向の節理や亀裂が発達し、節理が開口して緩みが生じている。また、風化層も厚く透水性に富み、地下水が浸透しやすい水文構造となっている。そのため、層界付近で常時湧水する場合が多い。豪雨時には、地下水の流入量が排水量を上まわり、層界付近に高い間隙水圧が形成されて、大規模な崩壊が発生しやすいと考えられる。

那智川右岸側では、花崗斑岩の深部まで風化が進み、脆弱となっているので、今後も金山谷川のような大規模な崩壊が発生する可能性がある。

今回明らかとなった崩壊発生機構から、例えば各支流上流部の花崗斑岩では、発生土砂の抑止工、層界付近では砂防堰堤の築造など、今後の那智川流域での土石流防止のための整備計画に役立てるとともに、今後さらに、降雨による地下水位の変化を把握して、崩壊面となった土層の特徴を把握することや、層界付近の地下水挙動を明らかにすること、パイプの実態および形成過程を明らかにすることなどを検討していきたい。

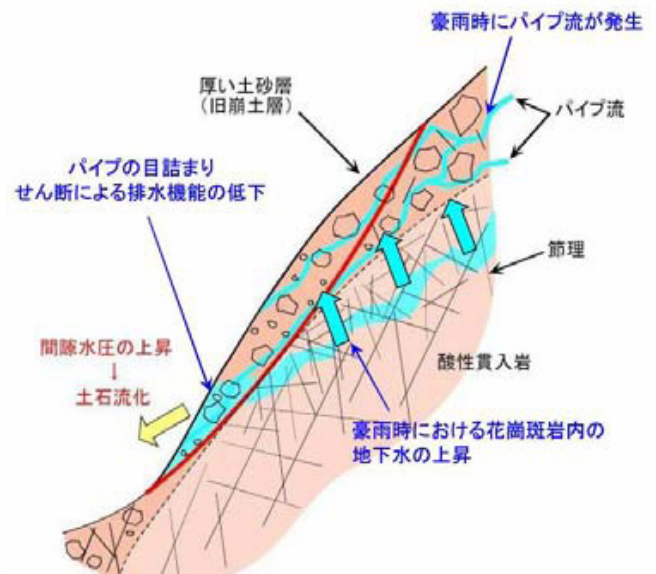
図-12 強風化花崗斑岩・崖錐堆積物の崩壊機構概念図

崩壊機構の概念図を図-12 に示す。強風化花崗斑岩や崖錐堆積物は、透水性が基岩の未風化岩に比べて高いため、未風化岩の上面の形状が谷地形となっている場合は、地下水が集中しやすい。強風化花崗斑岩や崖錐堆積物には、細粒物や粘土鉱物が生成されている。地下水が基岩との層界付近を流下すると、周辺の地層からの地下水流入により細粒物が流亡してパイプが形成される。同時に基岩内の節理や亀裂に沿って地下水が流動することで、パイプが基岩内にも形成される。豪雨時には、これらのパイプを通して地下水が流入し、斜面が変形するとパイプが遮断され、有圧地下水が形成されて崩壊に至ると考えられる。

台風12号より前の崩壊の一部には、崩土が山腹に崖錐堆積物として多数残存している。また、時間と共に風化層の厚さが厚くなり、強風化層が形成される。強風化層や崖錐堆積物が集水斜面に存在している場合、今後も豪雨時に崩壊する可能性がある。
