道路橋の伸縮装置における漏水対策の検討について

近年、鋼道路橋の桁端部では、伸縮装置の止水材が脱落し、塩分を含んだ漏水が主桁に流れ込み、著しい減肉を伴う腐食による主桁の孔食や座屈などの損傷が橋梁定期点検で確認されている。このため、鋼道路橋の長寿命化対策として、伸縮装置の止水対策が急務となっている。本報告では、伸縮装置に作用する「押し込み力」に着目し、現地確認による損傷実態調査や載荷試験などにより、積雪寒冷地域の伸縮装置（鋼製の櫛形フェースプレートで荷重を支持する製作ジョイント及び製品ジョイント）に求められる要求性能について取りまとめを行った。

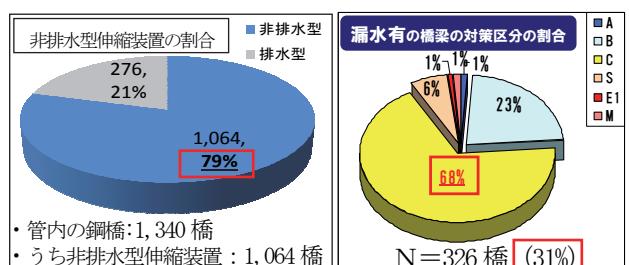
図-2 鋼橋における橋梁定期点検結果(H18~H22)

東北地整管内の鋼道路橋では、非排水構造の伸縮装置を平成2年頃から採用しており、約8割の橋梁で非排水型伸縮装置が採用されている。定期点検結果によると、このうち約3割で既に漏水が確認されており、漏水を起因とする腐食損傷により「速やかに補修が必要（C判定）」と診断された橋梁が約7割を占めている。伸縮装置からの漏水が、橋梁に悪影響をもたらしていることが分かる。（図-2）

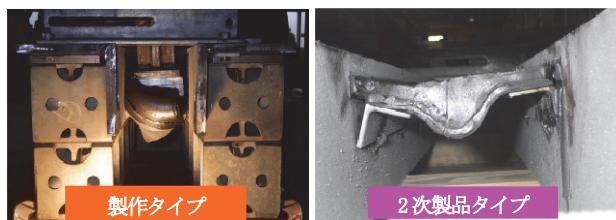
また、過年度に伸縮装置を交換した橋梁（補修履歴が確認できた104橋）について、交換後に漏水が発生するまでの期間を整理してみると、平均6年程度で非排水機能が失われていることが分かった。（図-3）
