# 河床洗掘事例から考察した施設点検について

通常、目視点検では確認できない河床洗掘に伴い発生する低水護岸変状の早期発見と予防保全に関して、既に活用している「河道管理基本シート」(河川基本縦断面図)などの既存資料を用いた状態把握から対策工に至る一連の事例と留意点を紹介する。

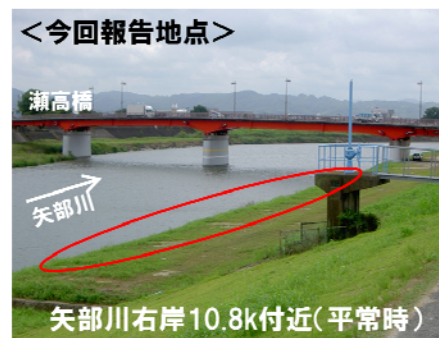
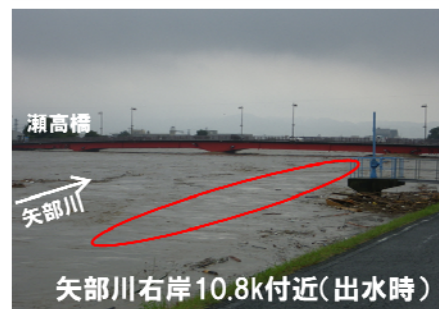
写真-1 H24.7九州北部豪雨時の増水状況

その後、平成 24 年 7 月に発生した洪水(九州北部豪雨)(写真-1)を受けたことを踏まえ、詳細調査を実施した結果、低水護岸基礎部に空洞が発生し、松杭により保持された状態で護岸の損傷を免れていることが確認された。

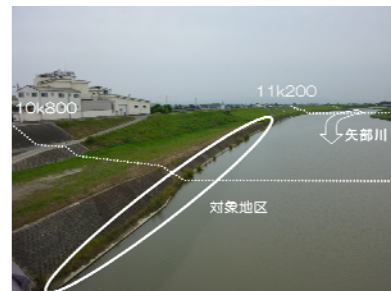
写真-2 対象地区を下流から望む

対象地区付近は下流瀬高堰の湛水区間にある。河道は上流で大きく蛇行しており、その外岸側の滯筋にあたる箇所である。また、旧地形図をみると、対象地区付近を境に、上流側に「旧川微高地」、下流側に「台地(自然堤防)」が広がっていたと考えられる。(写真-2、図-3)

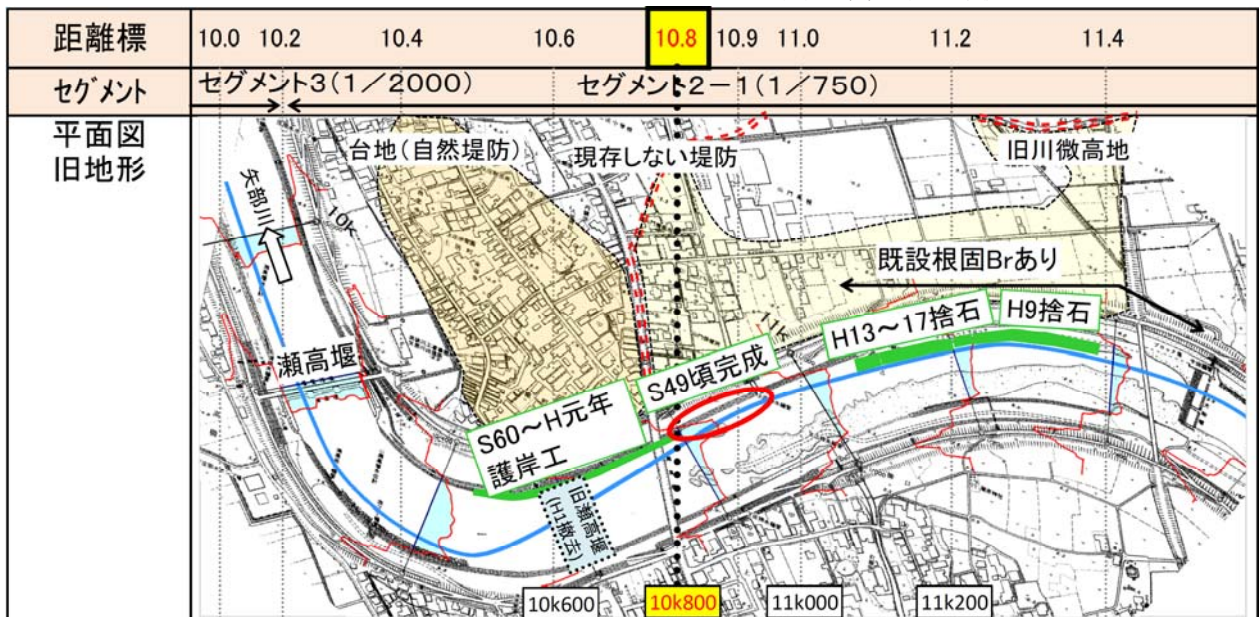
図-3 工事履歴整理図

工事履歴を整理すると、対象地区の護岸は、昭和49年頃完成しており、その後、昭和60年から平成元年に下流右岸の護岸及び旧瀬高堰（固定堰）の撤去が行われている。また、近年では、対象地区上流の水衝部において、平成9年から平成17年にかけて、捨石工事が行われている。（図-3）

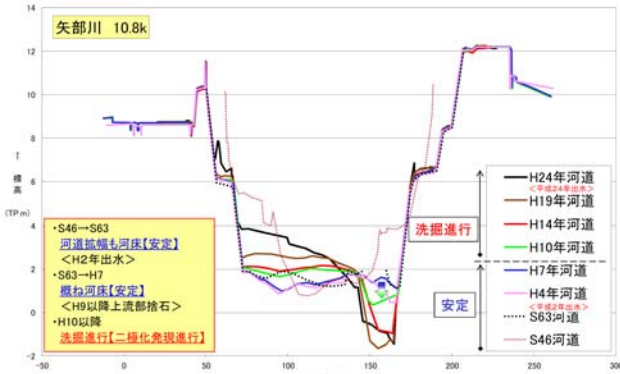
図-4 横断重ね合わせ図（対象地区）

対象地区の横断重ね合わせ図（図-4）をみると、昭和46年から平成7年にかけては比較的安定している。河床の変化は、平成10年頃から右岸側で洗掘、左岸側で堆積傾向という河道の二極化という形で確認できる。また、平成14年以降は洗掘の進行が加速していることが分かる。

2. 対象地区では、平成元年の旧瀬高堰撤去後も平成7年頃まで河床は比較的安定。その後、平成10年頃から洗掘傾向が発現、平成14年以降は急激に進行。（図-4）

→ 【水衝部下流の無対策部における洗掘の進行】

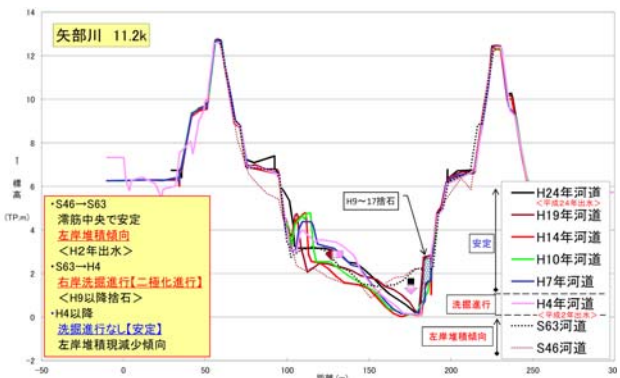
図-5 横断重ね合わせ図（上流地区）

1. 上流水衝部(11.2k)では、昭和63年頃にかけて左岸側に若干の堆積傾向があり、平成2年の大規模出水を経た平成4年には右岸側の洗掘が大きく進行するものの、その後は安定傾向。なお、平成9年から平成17年にかけて水衝部へ捨石を実施。（図-5）

→ 【大規模出水による二極化の進行】

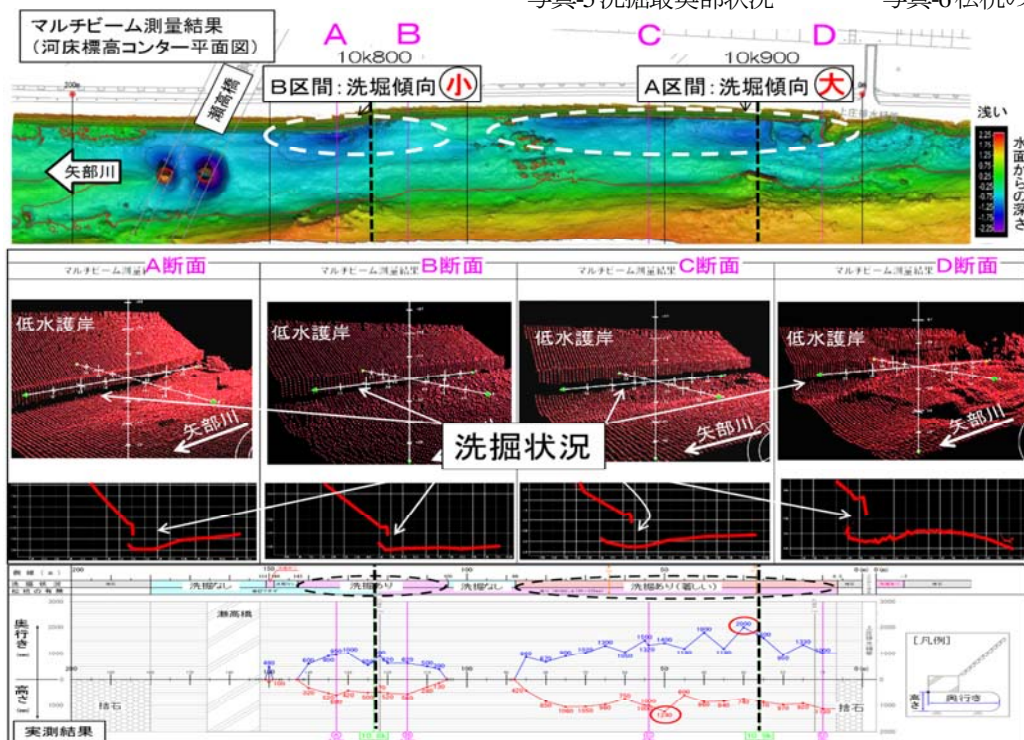
図-6 マルチビーム測量及び実測結果

(1) 詳細調査にあたっては、対象地区周辺の河床を詳細に把握するため、広範囲かつ面的に測量できるマルチビーム測量を採用した。（図-6）その結果、護岸基礎が浮いていることが確認されたことから、さらに確定診断のために、潜水士による直接目視を実施した。（写真-3～6）

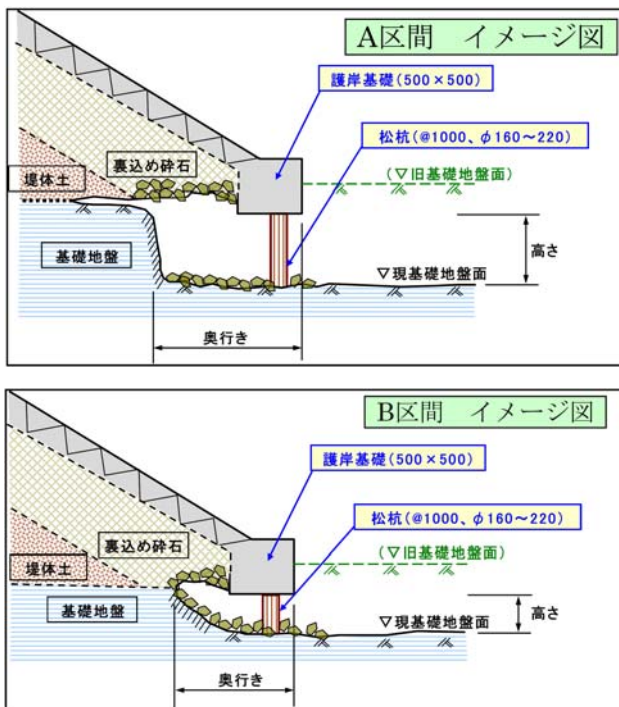
図-7 洗掘状況イメージ図

直接目視調査の結果、空洞の最奥部は、基礎地盤がほぼ垂直に洗掘され、壁状に切り立った状態で確認され、空洞天井部分には護岸の裏込め砕石（φ50～80mm）が確認された。なお、洗掘状態をイメージ図に表すと、図-7のとおりである。また、基礎形状および松杭の配置状況から、当該護岸は昭和49年頃完成のものとして推定され、当時の図面によると、松杭はL=4mのものが打設されている。なお、基礎地盤の土質は、礫混り砂質粘土～礫混り粘土質砂を主体としており、Br結果と比較すると、洪積砂礫層1付近にあたると思われる。また、基礎背面の洗掘は、基礎高さまで進行しているものの、それ以上護岸背面に至る裏込め材の吸い出しはないことが確認できた。（図-7）

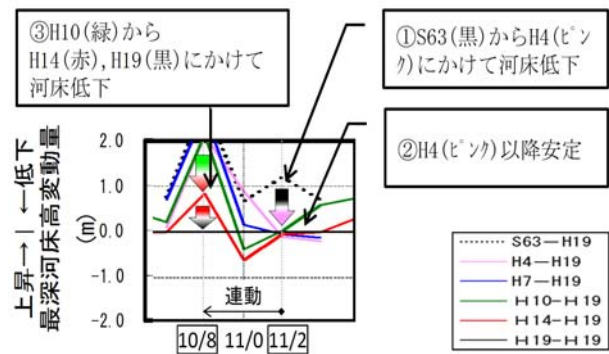
図-8 河道管理基本シートにおける現象の過程（最深河床高の変化）

現在の河道管理基本シートは、平成10年以降の横断面をもとに作成しているため、今回の洗掘現象確認のため、昭和63年からの横断面図を追加してみると、図-8となる。まず、上流11k200付近において、昭和63年（黒色）から平成4年（ピンク色）にかけて最深河床が低下、その後、平成9年以降に捨石実施。

一方、その下流の10k800では、平成10年（緑色）以降、平成14年（赤色）、平成19年（黒色）にかけて急激に河床の低下傾向が読み取れる。

つまり、下流対象地区(10k800)は、上流(11k200)の現象に連動して発現していることが推定される。

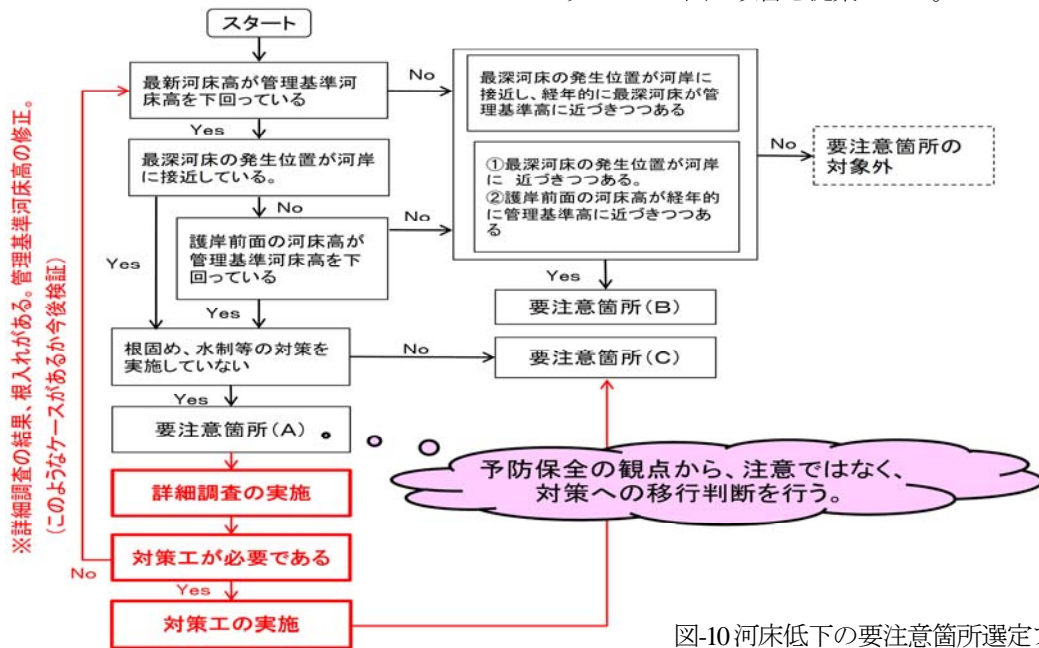
図-10 河床低下の要注意箇所選定フロー

河床の“洗掘”に起因する要注意箇所(A)は、目視で直接確認できないため、予防保全の観点から、洗掘の「要注意箇所(A)」(最深河床高が管理基準高を下回り、その発生位置が河岸に接近している箇所)と判断された時点で、すぐに詳細調査を実施し、対策工の必要性の有無を検討すべきであった。

また、要注意箇所を判定するフロー図(河道、堤防、施設の点検及びデータ管理の手引き(九州地方整備局H24.11)における「要注意箇所(A)」の表現が経過観察するような誤解を与えるおそれがあるので、図-10のようにフロー図の改善を提案したい。
