# 赤外線カメラによるポットホール発生危険部位の診断技術に関する基礎検討

丸山 記美雄<sup>1</sup>・星 卓見<sup>1</sup>・木村 孝司<sup>1</sup>

<sup>1</sup>寒地土木研究所 寒地道路保全チーム(〒062-08602 北海道札幌市豊平区平岸1条3丁目)

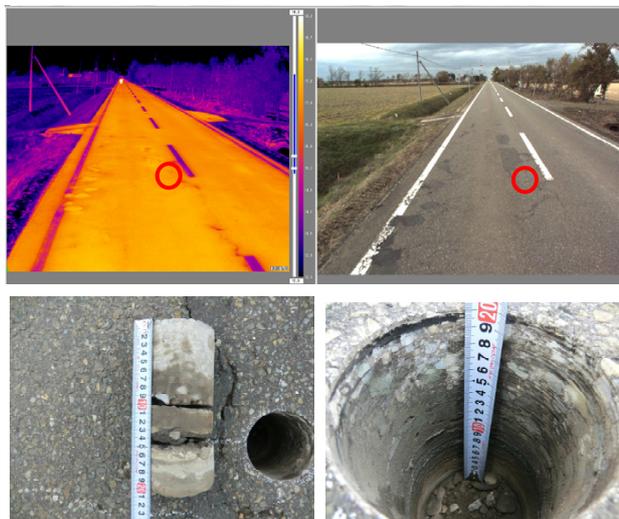
写真-2 赤外線画像異常箇所におけるコア採取状況

一次調査を実施した区間と同じ5km区間、および新たな調査区間2.5kmにおいて、秋期(11月)に写真-1に示した赤外線カメラ搭載車両にて非破壊測定を行った。得られた赤外線画像から、アスファルト混合物層内部に滞水やはく離もしくは空隙が発生していると推測される明確な画像異常箇所を計13箇所、また、比較のために健全箇所を2箇所抽出した。一冬経過した後に、異常箇所および健全箇所として抽出した部分を無水ボーリングによってコア採取し、コアの状態と内部の状態を目視観察および写真撮影して整合性を確認した。コア採取の状況の一例を写真-2に示すが、写真-2の上段に示した赤外線画像および可視画像に赤丸で示した部分でコア採取を行っており、この箇所では約5cm～20cm深さの部分に水分の含浸や混合物のはく離(砂利化)が見られた。

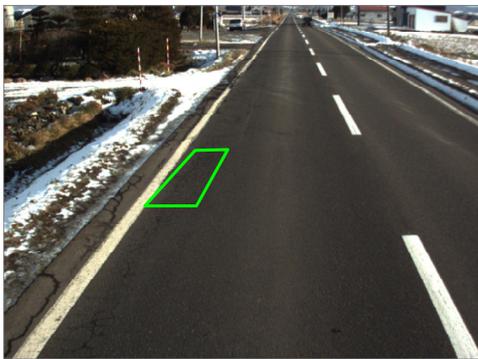
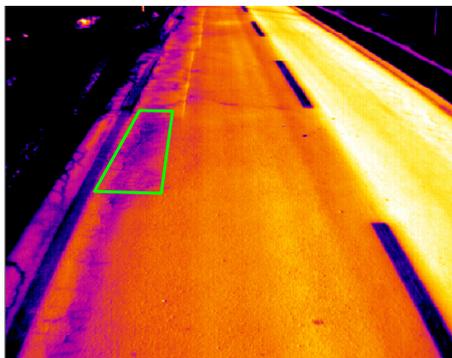
写真-3 同一箇所の路面調査時画像

赤外線計測時の舗装表面はほぼ乾燥状態であったが、前日までの雨や早朝までの降雪に伴う水分の影響で、多くの箇所では含水や滞水を示す温度の低下部分が確認された。特にひび割れなどの損傷が発生している周辺は、周囲と比較して温度が低い部分が多く見られ、ひび割れの周辺は含水している状態であると推測された。一例として、ある測定箇所の可視画像と赤外線画像を写真-3に示す。可視画像では水分の存在は見られず、ひび割れが見られる以外は特段の変状は気にならないが、赤外線画像では外側タイヤ走行位置に発生したひび割れの周辺が紫色で表示されており温度が部分的に低くなっていることが確認できる。これはひび割れ周辺のアスファルト混合物が含水や滞水によって温度が低くなっているためと推測される。同一の箇所を3月に目視調査した際の写真を写真-4に示すが、ポットホールが発生していた。写真-3、写真-4において緑色で示した枠はほぼ同じ部位を囲っているが、融雪期にポットホールが発生した部位は、秋期の赤外線計測時には温度低下がはっきりと記録されていることが確認できる。ひび割れ部付近の混合物は水の影響を比較的受けやすく、ポットホールの発生に繋がる危険性があるが、そのような部分は赤外線画像で周辺部と違いがあることが確認できた。

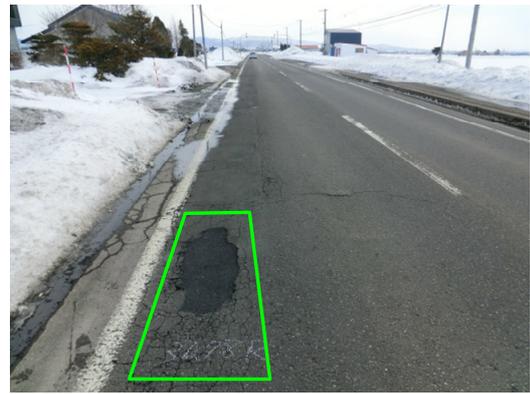
写真-4 写真-3と同一箇所の目視調査時状況

(ポットホールが発生し穴埋めされている)

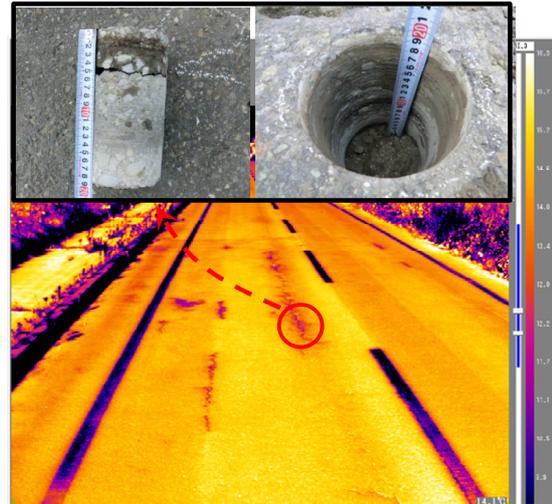
写真-5 ひび割れ部滞水暗示信号と採取コア

可視画像や目視でひび割れが発生しており、かつ赤外線熱画像によってもひび割れ周辺部の温度が低く、内部に水分の含浸・滞水が疑われる箇所のコア採取結果の一

例を写真-5に示す。赤丸の位置で無水コアを採取し、採取したコアを写真上部に示しているが、表層および基層混合物が水分を含んでおり、路面から5cm下で層間の付着が悪化していることが確認できる。

同様の異常信号が見られる8箇所でもコア採取を行ったが、そのうち7か所で混合物層内部の比較的浅い層(路面から3~10cm程度の層)に水分を含んでいることが確認された。また、混合物層の内部に写真-2の下部に示したような離(砂利化)を生じているコアも3か所で確認された。

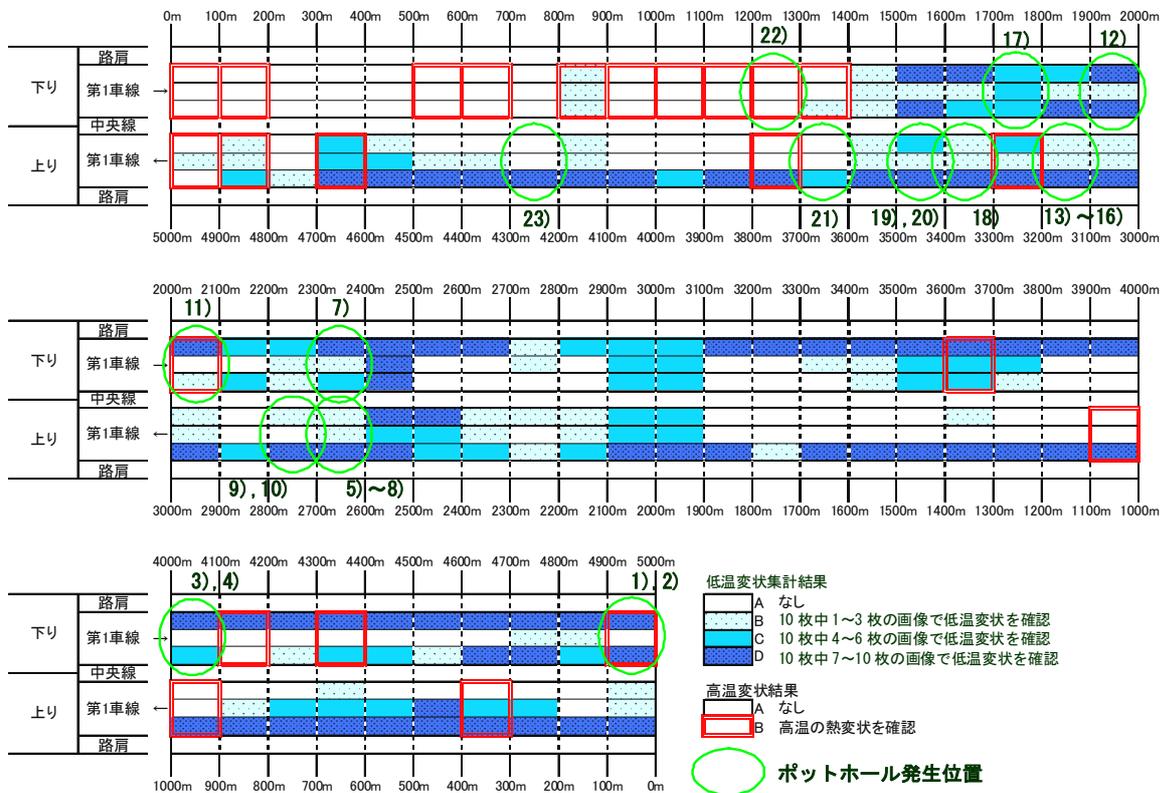
図-2 赤外線調査区間の温度変状箇所整理結果

図-2には、赤外線計測を行った5km区間を100m区間ごとに区分し、各々の区間を10m毎に撮影した熱画像10枚のうち、水の存在に起因すると思われる温度低下が見られた画像の枚数の多さに応じて青色を濃くし、車線部は横断方向に3分割して表示した。つまり、青色が濃い区間ほど、水の影響を強く受けていると推測される。上下線とも幅広く温度低下箇所が見られ、特に、車道部の路肩に近い側に多く温度低下箇所が見られた。路肩側のタイヤ走行位置にはひび割れが多く発生しており、ひび割れ周辺が水の影響を受けて含水や滞水していたためと考えられる。

図-2には、調査区間内で融雪期後の調査でポットホールの発生を確認した23箇所を緑色の丸印で囲って示してある。ポットホールが発生した箇所は、概ね秋の調査の段階で水分の影響を受けて温度低下が記録されていた区間であることが確認できる。ただし、秋の段階で温度変状が見られた区間のうちでポットホールの発生に至らなかった区間も多く存在していることも指摘できる。

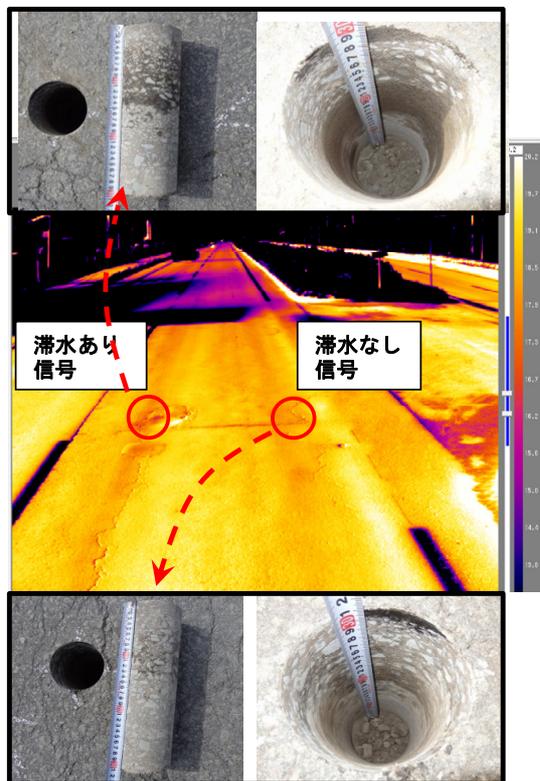
写真-6 ひび割れ部滞水無し暗示信号と採取コア

可視画像や目視で同じようなひび割れに見える場合でも、赤外線熱画像で見ると異なって見えることがある。一例を写真-6に示す。写真中の左側わだち部のひび割れの周辺部は温度が低くなっていて内部に水分の滞水が疑われる一方で、その近傍にある右側わだち部のひび割れの周辺部は特に温度の変状は見られず水分の滞水がないと判断できるといった具合である。写真-6の上下には、各々の箇所からコアを採取した写真を示した。滞水信号が見られる左側わだち部から採取したコアには水分の含浸が明らかに認められるが、滞水なしと判断した右側わだち部から採取したコアには、表面から5cm~15cm程度の間になずかな水分の含浸が見られるが総体的には乾燥した健全な状態であることが確認できた。表面からは同じようなひび割れに見える場合でも、内部状態が異なることを赤外線画像で察知できる場合があるといえる。

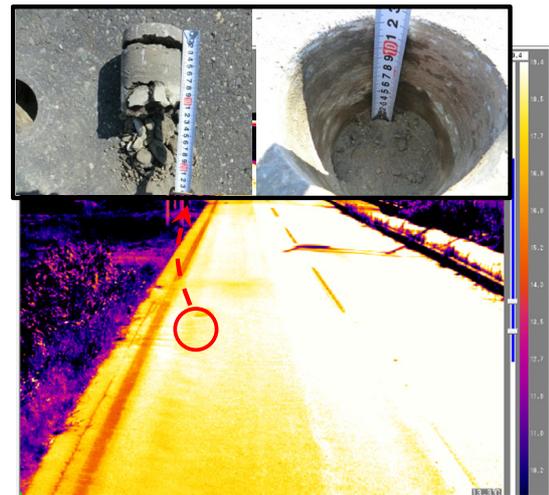
写真-7 ひび割れ部滞水無し暗示信号 判別間違い

ただし、写真-7には、ひび割れ部であっても周辺部の温度低下が見られず滞水がないと判別した別箇所のコア採取結果を示す。採取したコアの内部は、表層3cmと基層の間の層間の付着が悪化し、10cm程度よりも深い位置に水分の含浸や混合物層の砂利化が認められ、判別が間違っていた。赤外線測定時の内部の水分状況や、測定時の太陽光線などが影響した可能性が考えられる。

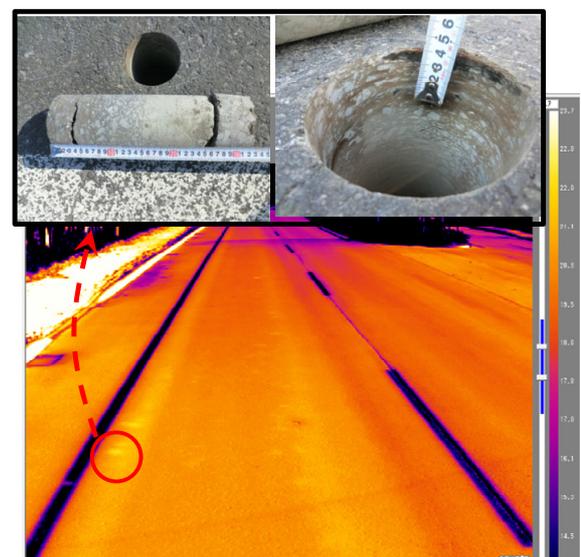
写真-8 層間空隙暗示信号と採取コア(その1)

アスファルト混合物層の層間に空隙がある場合、赤外線熱画像においては、昇温時には周辺部よりも局部的に温度が高くなる。そのような箇所が無水コア採取を行った結果の一例を写真-8,9に示す。

写真-8に示した赤外線画像においては、タイヤ走行位置の脇に連続した白いスポット状（斑点状）の高温部分が確認できる。写真-9にはタイヤ走行位置の中間部にスポット状の高温部分が確認できる。この斑点状部分の中心ジャストポイントでコア採取した結果を写真-8,9の上部に示したが、表面から5cm深さ程度、表層混合物と基層混合物の層間に空隙が認められた。ただし、層間空隙部分は水分を含んでおらず、乾燥している点が特徴である。つまり、層間空隙があり、かつ、空隙部分に水分が浸入してきていない場合に、このような高温のスポット状の異常信号として表れると考えられる。

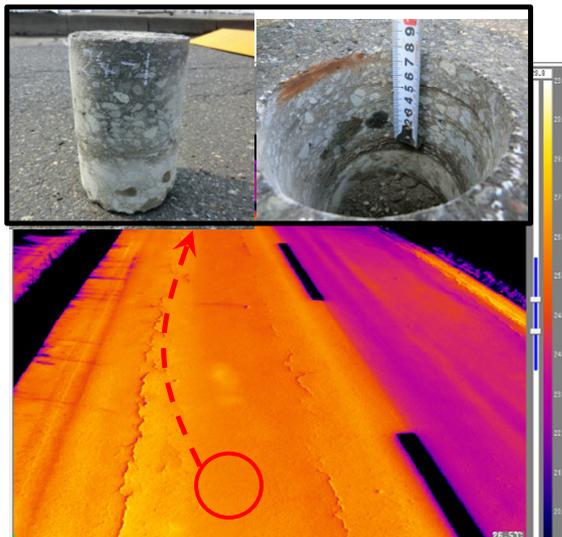
写真-10 健全信号箇所と採取コア

赤外線熱画像において、健全であると判断された部分でコア採取を行った結果の一例を写真-10に示す。写真-9に示した層間空隙暗示信号箇所から1m程度離れた箇所でコア採取したものであるが、約8~12cm程度の深さに水分の含浸がわずかにみられたものの、全体的には乾燥しており層間の空隙などがない健全な状態である。赤外線熱画像で温度変状が認められない部分の内部は、このような健全な状態であると考えられる。
