河川堤防における統合物理探査手法を用いた 安全性評価について

関東地方整備局 下館河川事務所 計画課 (〒308-0841 茨城県筑西市二木成1753番地)

東日本大震災で被災した、あるいは被災した恐れのある下館河川事務所管内の小貝川堤防では、震災後に堤体への影響を評価するための緊急調査として統合物理探査を実施した。その結果、堤体内に緩みの恐れのある箇所が確認されたため、地質調査及び浸透流解析を行うことにより安全性を再評価し、対策工実施の必要性を確認した。

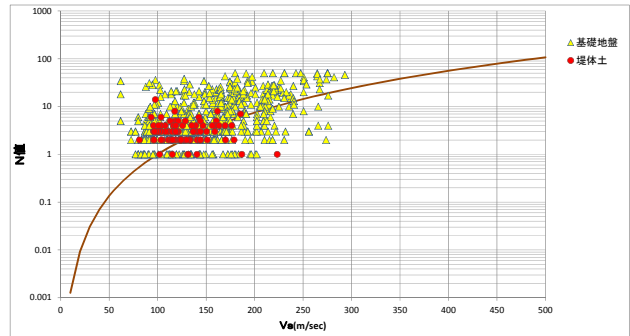
図-2 小貝川におけるS波速度VsとN値の関係

一例として、図-2, 3にS波速度とN値の関係を評価した結果を示す。小貝川の物理探査結果では、S波速度が大きくなるとN値も大きくなる傾向が見られた。これを既往文献の結果と比較したところ、概ね関係式の上今回の観測データがプロットされ、大きな乖離は見られなかったことから、観測結果は妥当な結果であったと判断した。

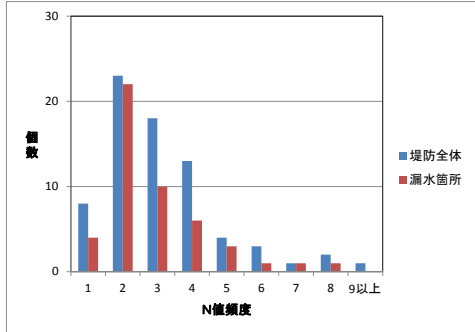
図4 小貝川堤体土におけるN値の頻度分布

S波速度の閾値は、堤体土や基礎地盤の締まり具合を評価することを目的に設定した。小貝川の調査区間の堤体土は、図-4に示すようにN値2付近にピークが確認されたため、N値2に相当するS波速度 ($V_s=125\text{m/s}$) を設定した。更に、過去の漏水被害発生箇所を反映させた結果、これについても同傾向であることが分かった。また、河川堤防に緩みが発生した場合、この設定したN値2より値が低くなることも考えられるため、最も緩い箇所を抽出することを目的にN値1に相当するS波速度 ($V_s=100\text{m/s}$) についても閾値として設定した。

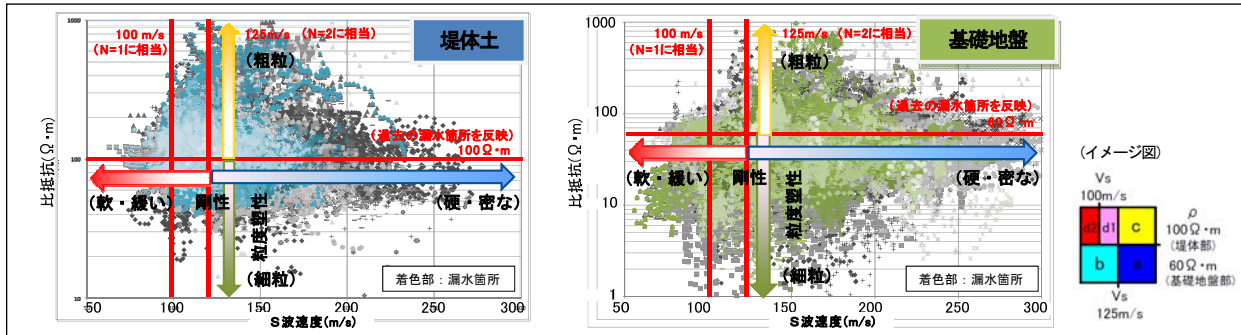
図5 クロスプロット解析図 (左) 堤体土 (右) 基礎地盤

設定した閾値の結果を、管理基準値一覧表として表-2に整理した。また、S波速度と比抵抗の関係をクロスプロット解析図に落とし込み、設定した閾値でゾーニングした(図-5)。ゾーニングでは、図-5のイメージ図に示すとおり調査結果を【a, b, c, d1, d2】の5種類に区分している。

単位距離標区間(200m)における堤体内で最も多く含まれる区分を代表とした。浸透に対して危険な領域となるd1, d2については、単位距離標区間においてd1, d2の占める面積が優位でない場合でも、堤体方向に連続的に現れている場合や、断続的であっても広い範囲に分布する傾向がある場合は、安全側の評価となるように積極的に採用した。

評価の結果、一部の区間でd1, d2評価が認められた。更に、評価結果に対する妥当性の確認として、評価区分毎に過去の漏水箇所を反映させた結果、漏水被害が発生していた箇所の半数以上が今回d1, d2評価に区分された箇所であったことが判明し、評価は妥当であったと考えられた。

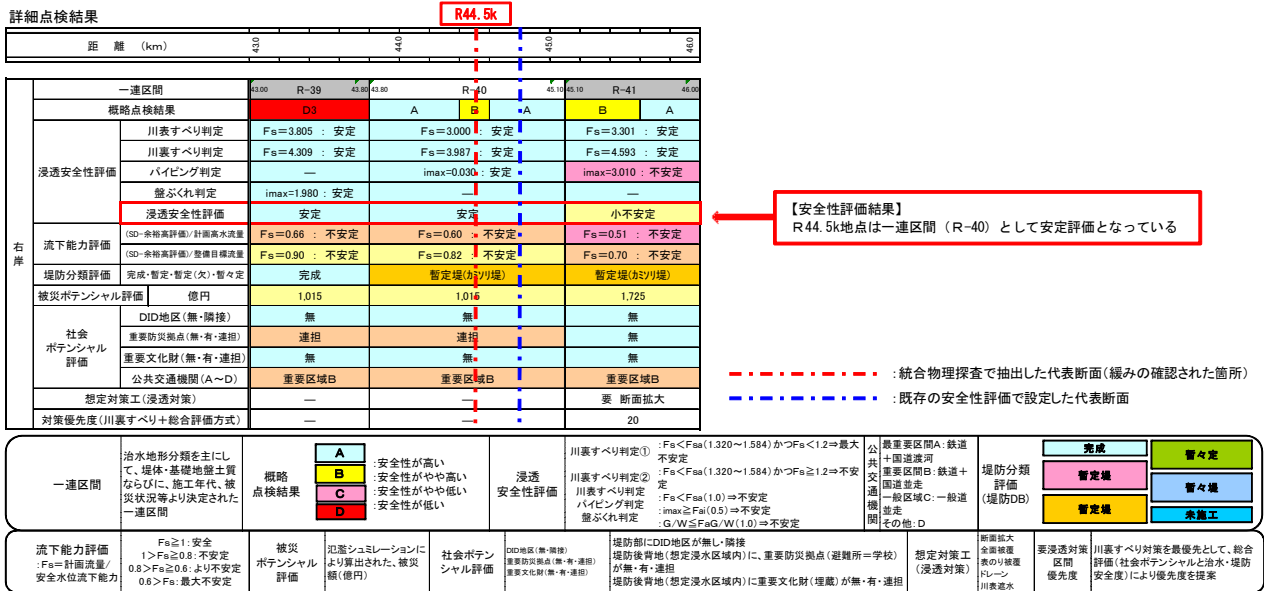
図-6 詳細点検結果一覧（既存資料より L36.0k, R44.5k, R47.0k を含む区間を抜粋）

本地点は、図-6に示すとおり過去の安全性評価では安定と評価されていた地点であった。しかし、当時の評価では、一連区間としての代表断面は44.8kに設定されており、今回緩みが確認された44.5kとは異なっていた。統合物理探査の結果では、本区間は堤体土のS波速度が相対的に低く、比抵抗値もやや高いため、緩みが発生した中間土である可能性があった。砂質系の部分は局所的と考えられるものの、浸透対策が未施工である部分も存在するため、優先度高として地質調査を実施した。

その結果、堤体土はシルト質細砂や砂混じりシルトを主体としており、川裏側は砂質土で盛土されていることが分かった。また、堤体土直下には粘性土を主体とする盛土が横断方向に連続的に分布していたため、パイピング破壊に対する安全性評価はG/Wで評価することとした

この現地調査結果を受けて浸透流解析を行ったところ、すべり破壊に対する安全性で、裏のり面の安全率が必要安全率を下回り不安定となることが分かった（表-4）。従って、本地点では所定の安全率を確保出来るように今後対策を講じる必要があるという結論に至った。

今回の結果を受けて、当該区間については、過去の安全性評価で設定した一連区間を見直し、本結果を反映させていく必要がある。

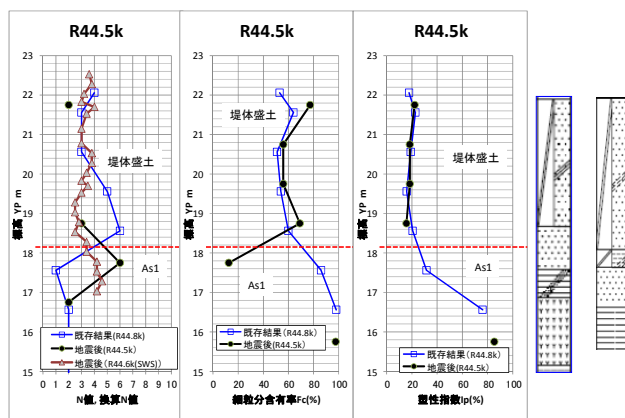
図-7 震災前後の各物性値の比較 (R44.5k)

右岸44.5k地点では、過去に同箇所で行った地質調査結果がなかったため、近傍の右岸44.8k地点の既存結果を用いて評価を行うこととした。また、地震後の近傍地質データとして右岸44.6k地点におけるスウェーデン式サウンディング試験からの換算N値も評価に補完することとした。

その結果、一部で土質が異なる、即ち細粒分含有率Fcが異なる深度にて地震前後のデータに乖離があるものの、N値は概ね合致していることが分かった（図-7）。他2地点においても同様の結果となったため、以上のこ

とより、震災による堤体への影響は、ほとんどないものと推察された。
