よみがえれ！じぶざか橋

～ 標高1,187m 再劣化した床版補修に挑む ～

大島 英樹¹ ・ 藤井 志乃²

国道153号治部坂橋の床版は、過年度に補修を行ったにもかかわらず、短時間で深刻な再劣化が発生した。今回再補修するにあたり、再劣化した要因を多角的に検証したうえで施工方法を選定した。各々の橋梁のおかれた状況に合わせた施工方法・予防保全の必要性及び今後のメンテナンスについて提言を行う。

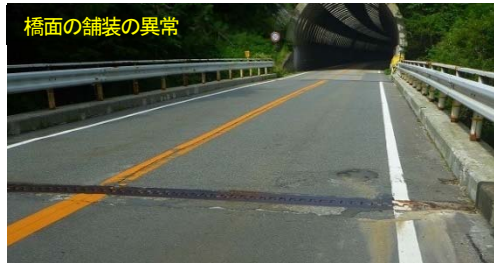
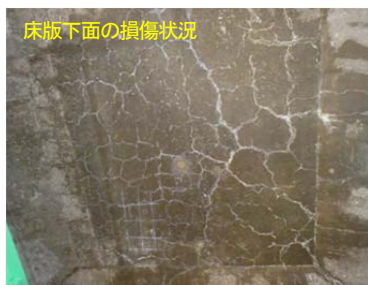
写真-1 床版損傷状況

しかし4年経過後の平成26年度には、橋面舗装部に亀甲状のひび割れや白濁物の流出がみられたため、併せて床版下面を確認したところ、湿潤状態で2方向ひび割れが卓越する上、ひび割れ部からエフロレッセンス（コンクリート中の可溶成分が溶出したもの）が目視で確認できる状態であった。（写真-1）

また、過去の定期点検記録の同パネルの部分と比較すると劣化が進行していることがわかる。（写真-2）

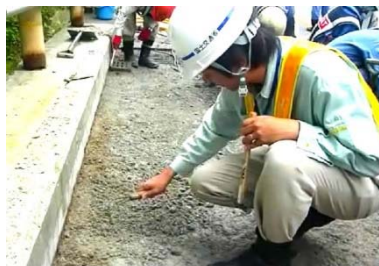
写真-3 緊急開削により床版の土砂化を確認

2. の損傷状況から緊急的に床版上の舗装を剥いで床版を確認したところ、コンクリートの土砂化が確認され、早急な補修が必要な状態にあった。（写真-3）

結果、床版設計年度がS39年度以降であり、床版の抜け落ちに起因するせん断耐力が改善された構造であること及び土砂化深さが床版厚の半分（10cm程度）であることも踏まえ、当面、劣化コンクリートを除去し超早強コンクリートにて即日復旧し経過観察とした。

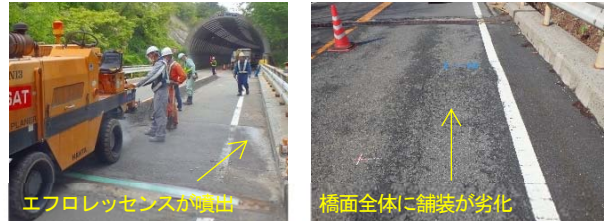
写真-4 応急復旧箇所後の再劣化状況

しかしながら、一冬越した平成27年度初春に、応急復旧した箇所から橋面にエフロレッセンスが噴出したり、他の橋面上の部位も異常が確認されたため、本復旧が必要と判断した。（写真-4）

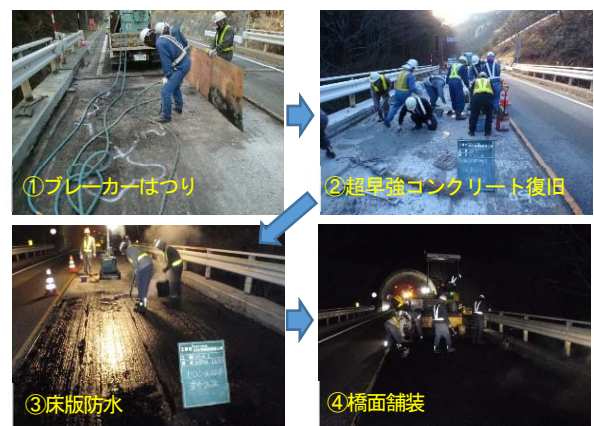
写真-5 前回即日復旧の補修状況

前回の床版補修方法は、舗装切削後、床版の劣化コンクリートをブレーカーにて除去し、超早強コンクリートにて復旧。床版上面には床版排水（スラブドレイン）、床版防水、橋面用アスファルト舗装（改質アスファルトⅢ型-W）を施工しており、今日でもスタンダードな補修工法である。

また、施工状況に着目すると、12月で気温が低く、凍結防止剤を散布する時期に2車線を片側ずつ施工し、即日にて復旧していることが確認された。（写真-5）

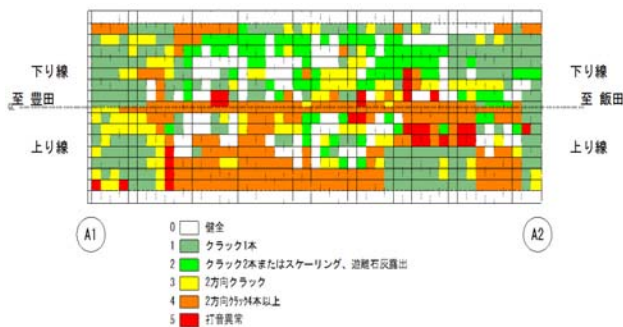
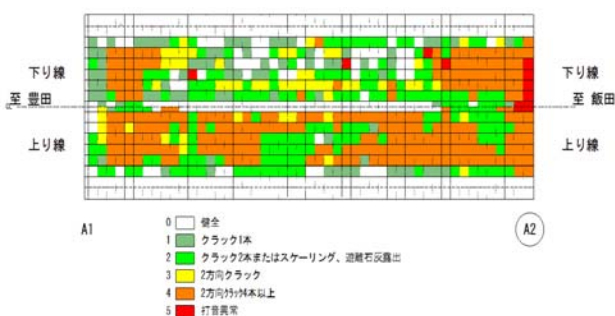
図-3 コンクリート床版のクラック・打音等調査結果

床版上面評価は「健全：0～土砂化（鉄筋露出）：5」の5段階、床版下面評価は「健全：0～打音異常：5」の5段階で評価し、着色を行った。また、非破壊床版土砂化調査（スケルカ）による劣化推定箇所や過年度工事で補修した箇所についても判定資料に投影し確認できるものとした。（図-3）

調査の結果、上下線とも健全なパネルはほとんどなく、特に上り線の劣化が進行していることが確認された。

床版打ち換えの範囲は、ほぼ全面にクラックや打音異常が発生していること、塩害、ASRが顕著なこと及び圧縮強度等の低下から全面打ち換えを基本とした。

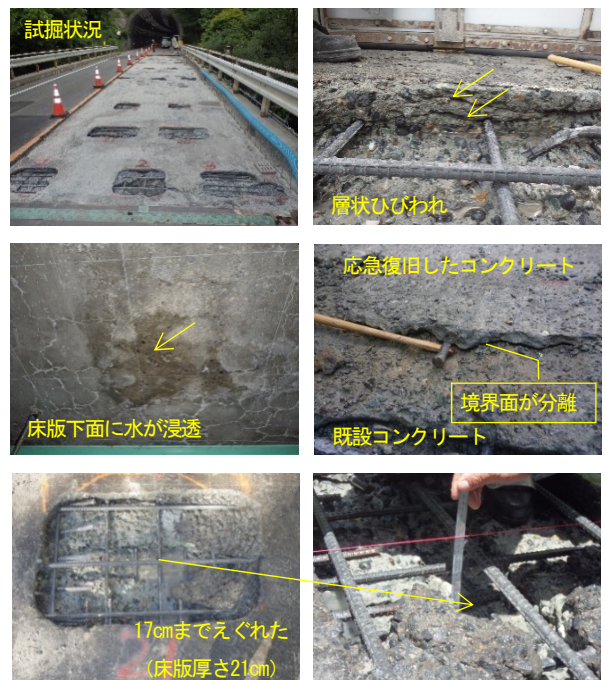
写真-6 試掘状況

- 試掘したほぼ全てに層状ひび割れを確認した。
- ウォータージェット工法による高圧水が床版下面に浸透した箇所が確認された。
- 高圧水によって既設床版が深くえぐれた箇所が確認された。
- 応急復旧にて床版断面修復したコンクリートと既設コンクリートの断面に隙間が生じ一体化が図れていない状況であった。

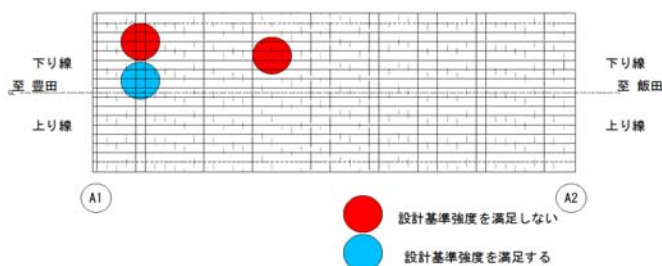
図-5 一軸圧縮強度・静弾性係数の調査結果

コンクリートの設計基準強度等の要求性能を満足するか、床版支間中央とフランジ部にてコア採取を行い、一軸圧縮強度及び静弾性係数を計測した結果、床版支間中央部で設計基準強度を満足しない結果となった。(図-5)

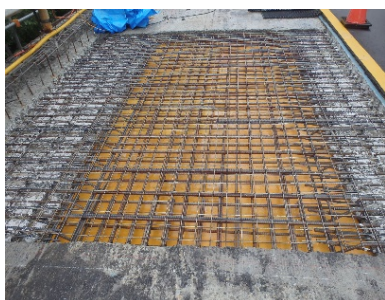
写真-7 フランジ上を残した床版打換

なお、フランジ上面の残存させるコンクリートの詳細調査をした結果、一軸圧縮強度及び静弾性係数は規定の要求性能を満足している。(写真-7)

また3主桁構造のため、中央のフランジ部を境に、片側1車線に交通を確保し施工を行うものとし、フランジ上面の一部を残すこととした。

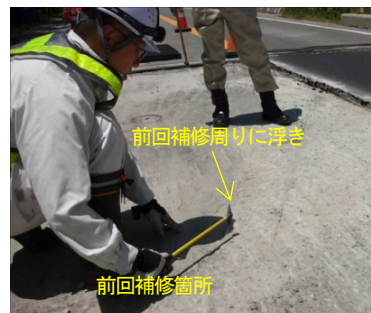
写真-8 ブレーカーはつり周辺箇所の劣化

床版取り壊しは、ブレーカーを用いると健全なコンクリート部分にもマイクロクラックが発生し、新規に用いる断面修復コンクリートとの付着が低下することが種々研究結果で報告されている。

また、当現場においても前回の補修したコンクリートと既設コンクリートが分離したことも確認された。

このため、上記再劣化を防止するため、取り壊し工法は、ウォータージェット工法を採用した。(写真-8)

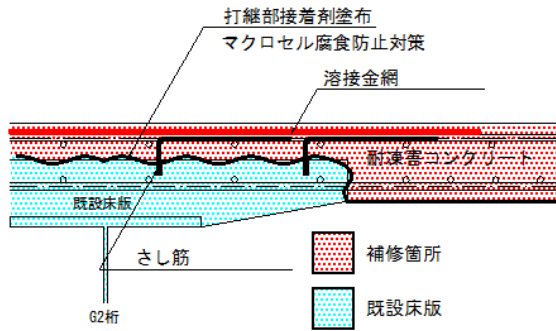
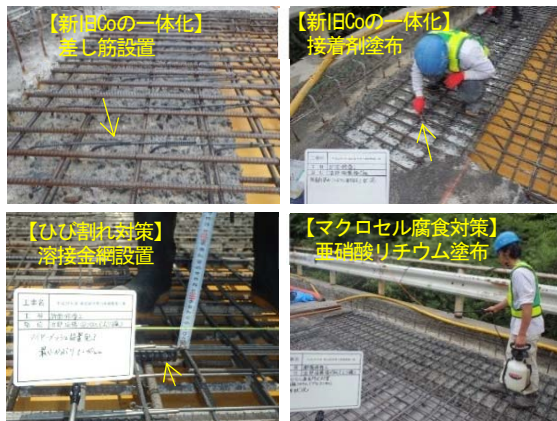
また、塩害を受けたコンクリートに新たなコンクリートを継ぎ足すと境界面で、マクロセル腐食現象(自然電位の異なる箇所が互いに離れた位置にあり、この間でマクロセル電流が流れ局所的に生じる腐食)にて鉄筋腐食が懸念されるため、マクロセル腐食対策についても実施した。(図-6・写真-10)

このため、一体化措置として、打ち継ぎ目の細部構造として、差し筋及び接着剤塗布、並びに溶接金網を敷設するものとした。

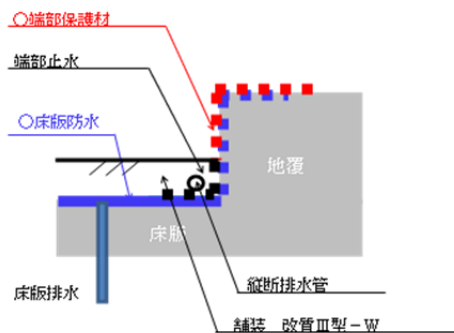
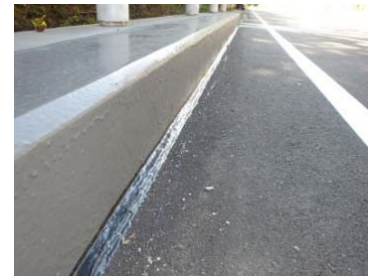
床版コンクリートの材料劣化を抑制するには、床版に水を入れないことが最重要であり床版防水、床版排水(スラブドレーン)、舗装を複合的に床版防水システムと捉え慎重に検討した。特に、今回、床版下面にまで漏水が達していることもあり高性能防水材料を選定しかつ、塗布範囲を地覆まで立ち上げる改善を行った。

防水材料は、高性能防水としてウレタン系 (NEXCOグレードⅡの要求性能を満足) を床版全面に用いた。

また、床版排水 (スラブドレーン) は、水の集まる位置に効果的に追加設置した。

舗装材料は、前回同様、橋面用で水密性に富む改質アスファルトⅢ型-Wを用いた。(図-7・写真-11)

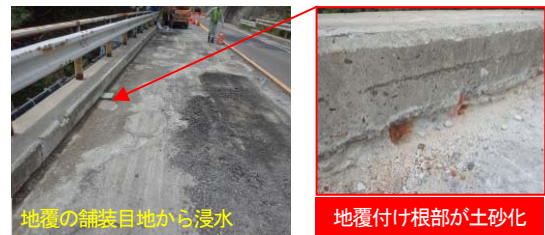
写真-12 舗装目地部のコンクリート部材損傷状況

床版への浸水は、舗装目地の隙間から侵入しコンクリートを劣化させると推定される (写真-12)
