維持管理の効率化を見据えた道路トンネルの健全性に関する傾向把握

上原 勇氣¹・間瀬 利明¹・森本 和寛¹

¹国土技術政策総合研究所 道路構造物研究部 構造・基礎研究室 (〒305-0804 茨城県つくば市旭1)

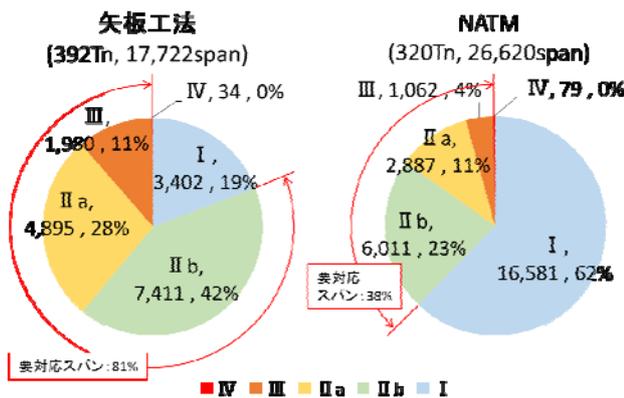
図-9 対策区分比較（建設工法別・スパン集計）

図-9より、【I】以外の判定となった変状が発生した「要対応スパン」は、矢板工法では、17,722スパン中14,320スパン（約8割）であるのに対し、NATMでは26,620スパン中10,039スパン（約4割）という結果となっている。また、矢板工法における【IIb】の判定のスパン数の割合は、NATMにおける同じ判定のスパン数の割合と比

較して1.8倍程度大きく、【IIa】では、約2.5倍、【III】では約2.8倍大きい。即ち、NATMと比較して、矢板工法では、何らかの対策を必要とするトンネルの割合が大きいことがデータからわかる。

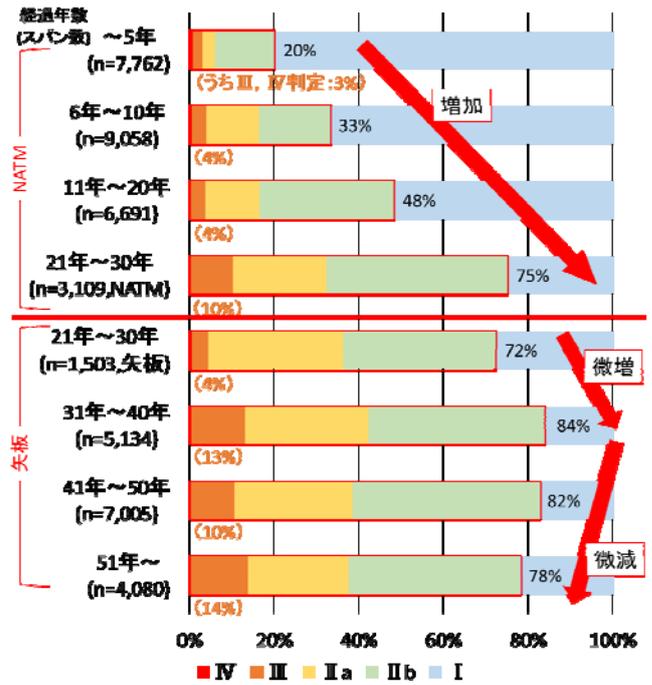
図-10 対策区分比較（建設からの経過年数別）

図-10より、NATMにおいては、【IIb】より悪い判定となった変状が発生したスパンは、建設からの年数が経過するにつれて増加傾向にあることから、相関関係にある可能性が考えられる。

しかし、矢板工法においては、経過年数21年~30年と比較して、経過年数31年~40年のトンネルにおいて、【IIb】より悪い判定のスパン数の割合がやや増加しているものの、経過年数41年~50年及び51年以上については減少傾向にあることが確認できる。考えられる可能性として、①対策工の実施による判定の改善、②変状の進行の鈍化等が挙げられる。引き続き調査を実施し、要因を詳細に分析する必要がある。

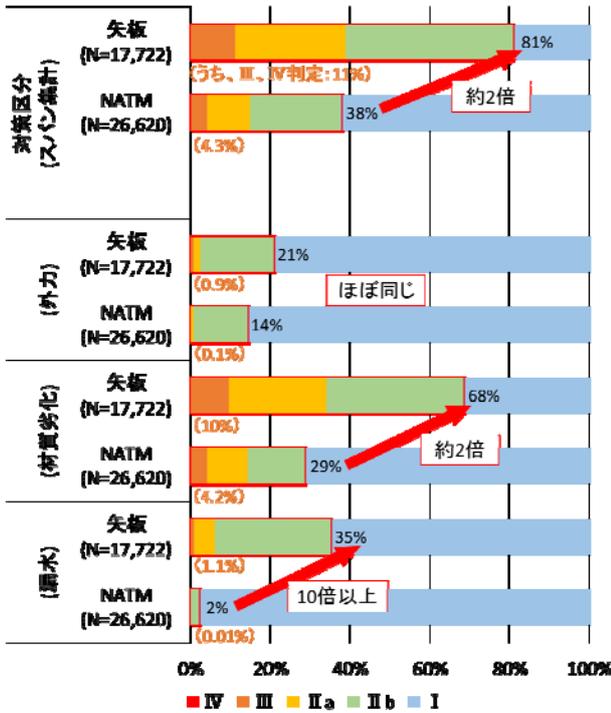
図-11 対策区分比較（建設工法・変状区分別）

定のスパン数の割合の建設工法による差は7%程度であり、割合の大きい矢板工法でも全体の1/5程度に留まる。また図-12より、建設からの年数が経過するにつれ、変状の発生箇所数がやや減少していることが確認できる。矢板工法はNATMと比較して、覆工に外力が作用する構造であること（表-1）、また地山と覆工背面（とりわけアーチ部）との間に空隙が残るのが通例であること等から、緩み土圧等の外力による変状が発生しやすい。しかし、炭素繊維シートによる補強等の変状対策工を実施しているトンネルもあり、今回の定期点検では対策済として、【I】と判定された可能性がある。なお、一般に覆工に外力が作用しない構造であるNATMにおいて、外力による変状が一定数発生していることについては、その実態や原因について、引き続き調査が必要と考えられる。

【材質劣化】については、【IIb】～【IV】のスパン数の割合が、矢板工法はNATMと比較して約2倍となっている。またそのうち、より緊急性の高い【III】、【IV】に限定しても同様の傾向が確認でき、建設工法による【材質劣化】の変状の発生が、対策区分に依らず概ね一様の傾向を示す結果となっている。

【漏水】については、矢板工法では3割以上のスパンにおいて、【IIb】～【IV】となっているのに対し、NATMでは僅かに2%程度となっていた。特に、矢板工法により建設され、31年以上が経過したトンネルで顕著（100mあたり10箇所程度）であることが図-12より確認できる。技術基準においては、「トンネル内への漏水を防ぐため、適切な防水工を設計するものとする」と定められており、通常、覆工と支保工の間に、防水シートによる防水工が施工されており、このことがNATMにおいて漏水による変状が激減している要因であると考えられる。

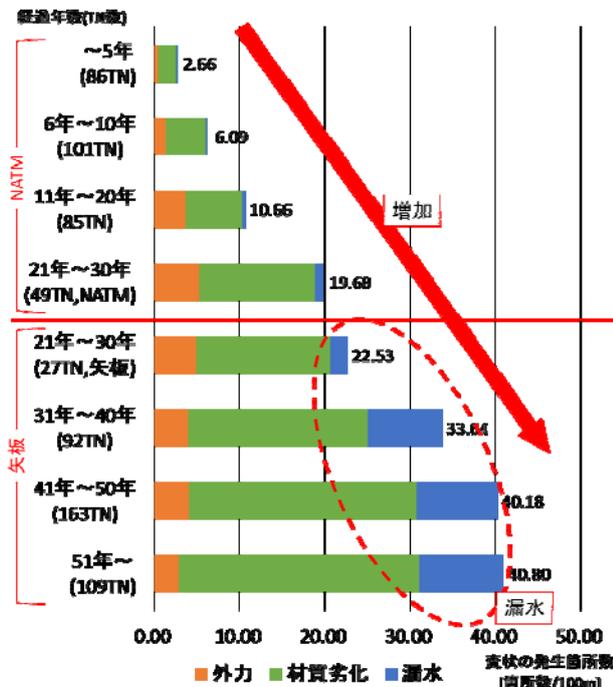
図-12 【IIb】より悪い対策区分の変状の発生状況（変状区分・建設からの経過年数別）

点検要領中の用語の定義では、材質劣化とは「使用材料の品質が時間の経過と共に劣化が進行するもの（後略）」と記述されており、図-12においても、経過年数に応じて材質劣化による変状の発生箇所数が増加していることが確認できる。一方、建設から5年程度のトンネルにおいては、目地部のはく離等、施工に起因すると推定される変状も一部において見られた。

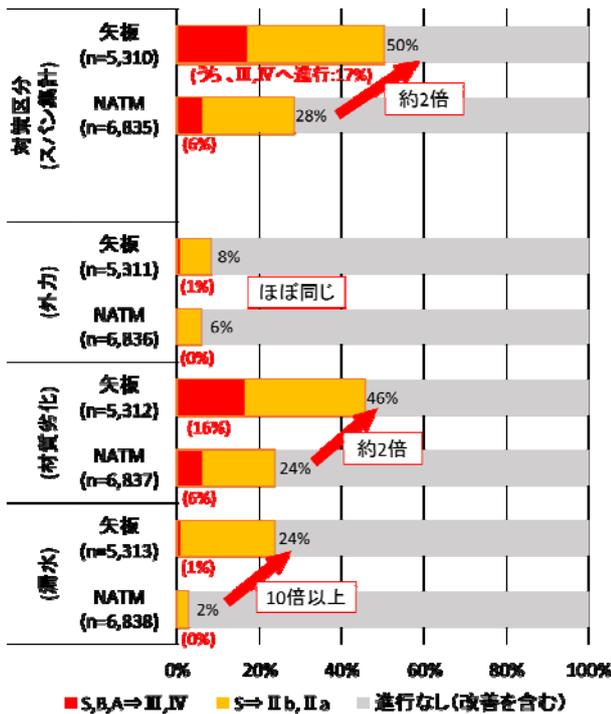
図-13 変状の進行性 (建設工法・変状区分別)

図-13より、矢板工法の約半数のスパンにおいて、対策区分が悪化していることが確認できる。NATMと比較すると約2倍(【III】、【IV】へと進行したスパンに限定すると約3倍)悪化しており、建設工法の違いによる対策区分の悪化に差があることがわかる。

変状区分別には、【外力】については建設工法による差が殆どなく、また全スパンに対しても殆ど進行していないことが確認できる。

一方、【材質劣化】及び【漏水】については建設工法間で大きな差があり、特に矢板工法では全スパンの半数で【材質劣化】が、約1/4のスパンで【漏水】がそれぞれ進行していることが確認できる。

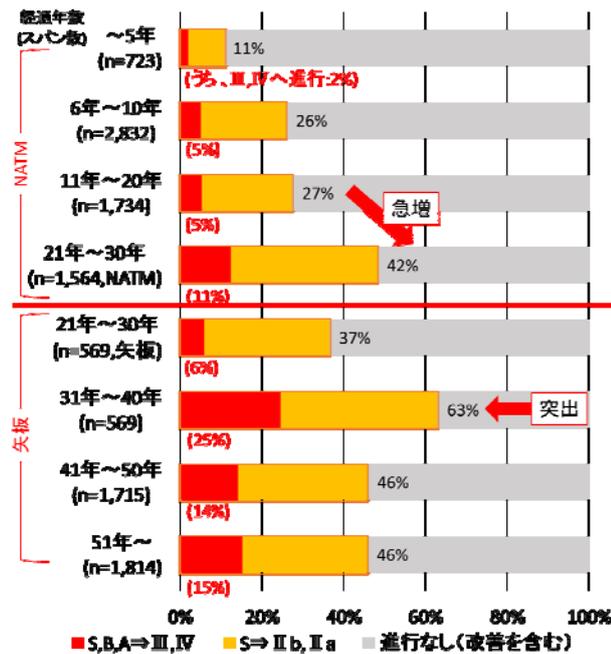
図-14 変状の進行性 (建設からの経過年数別)

建設からの経過年数別にみると、矢板工法及びNATM共に、概ね経年に応じ変状が進行しているスパンが増加していることがわかる。このことは、老朽化したトンネルほど、より多くのスパンにおいて変状が進行している可能性を示している。

ただしNATMについては、建設から21~30年経過したトンネルについて進行性割合が急増している。また矢板工法については、建設から31~40年経過したスパンについて進行性割合が突出している。
